## Auszug aus dem Gutachten über den Verkehrswert

### **Teileigentum an einer Gewerbeeinheit Nr. L 2 im Tiefparterre links des Wohn- und Geschäftshauses Herzog-Wilhelm-Str. 104, 38667 Bad Harzburg**

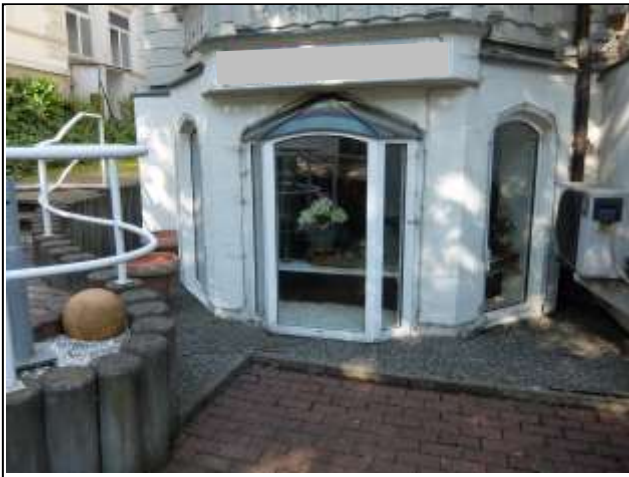
Ansicht Teileigentum von Osten

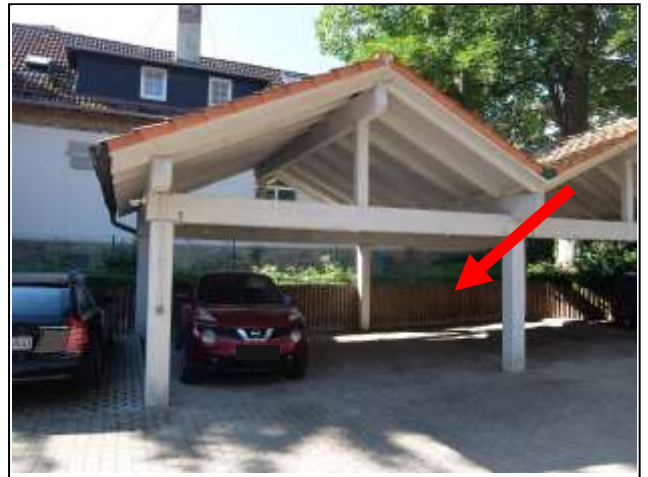
| <b>Nebengebäude (im Gemeinschaftseigentum):</b> | Carportanlage in Holzbauweise, Holzsatteldach mit Tonziegeln gedeckt, Baujahr 1985 |

Ansicht Carport von Norden

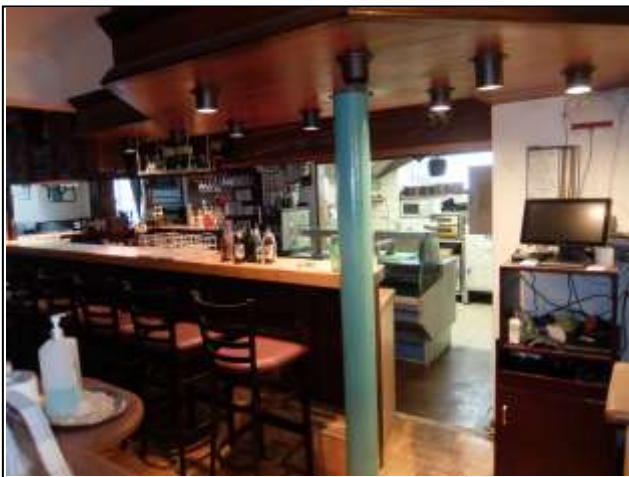
| <b>Fußböden:</b> | Gastraum mit<br>Thekenbereich: überwiegend Holzparkett, teilweise Kunststoff-<br>belag |

Innenansicht Gastraum

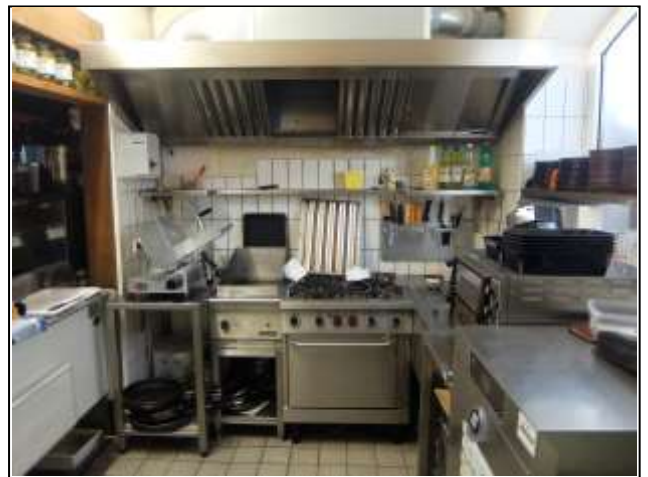
| | Küche: Fliesen |
| | Küche: Fliesen, ca. 1,60 m bis 2,00 m hoch |

Innenansicht Küche

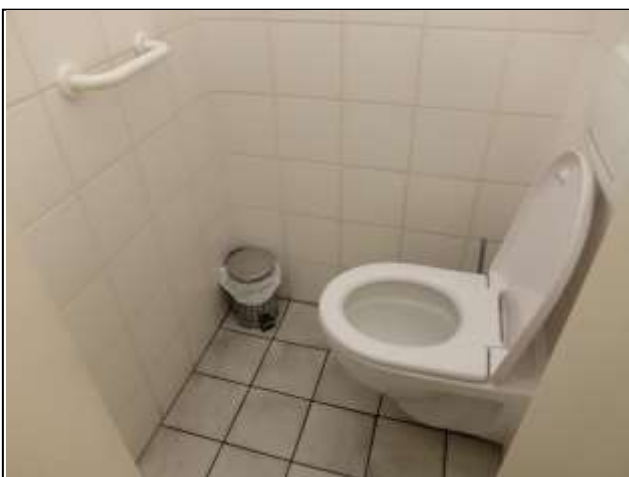
| <b>Sanitäre Installation:</b> | Damen-WC: 2 wandhängende WCs, Handwaschbecken,<br>mittlere Ausstattung und Qualität, weiße Sanitär-<br>objekte, Zwangsentlüftung (elektrisch) |
| | Herren-WC: wandhängendes WC, 3 Urinale, Handwasch-<br>becken, mittlere bis gute Ausstattung und Qualität,<br>weiße Sanitärobjekte, Zwangsentlüftung (elek-<br>trisch) |

Innenansicht Sanitäranlagen

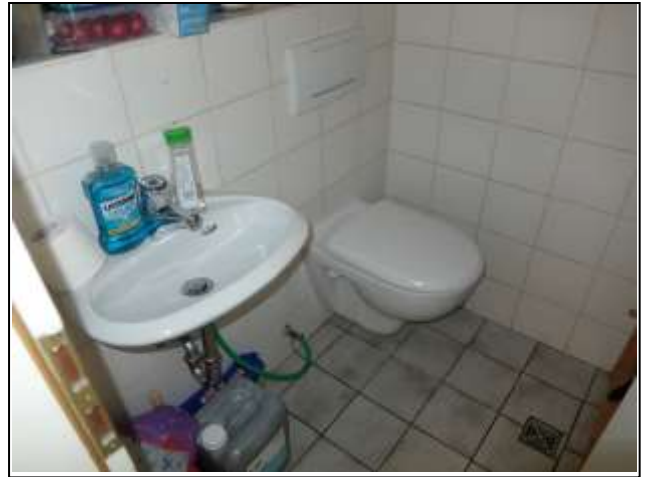
Innenansicht Sanitäranlagen
