## Verkehrswertgutachten

Wertermittlungsobjekt: Ehemalige Resthofstelle im Außenbereich mit abgebrochenem Wohnhaus (Wiederaufbau bauaufsichtlich abgelehnt) und erhaltenen, teils umnutzbaren Wirtschaftsgebäuden  
Hustedter Weg 1  
27337 Blender Ortsteil Oiste

Wertermittlungstichtag: 18.03.2025

**Geschäftsnummer: NZS 12 K 1/25**

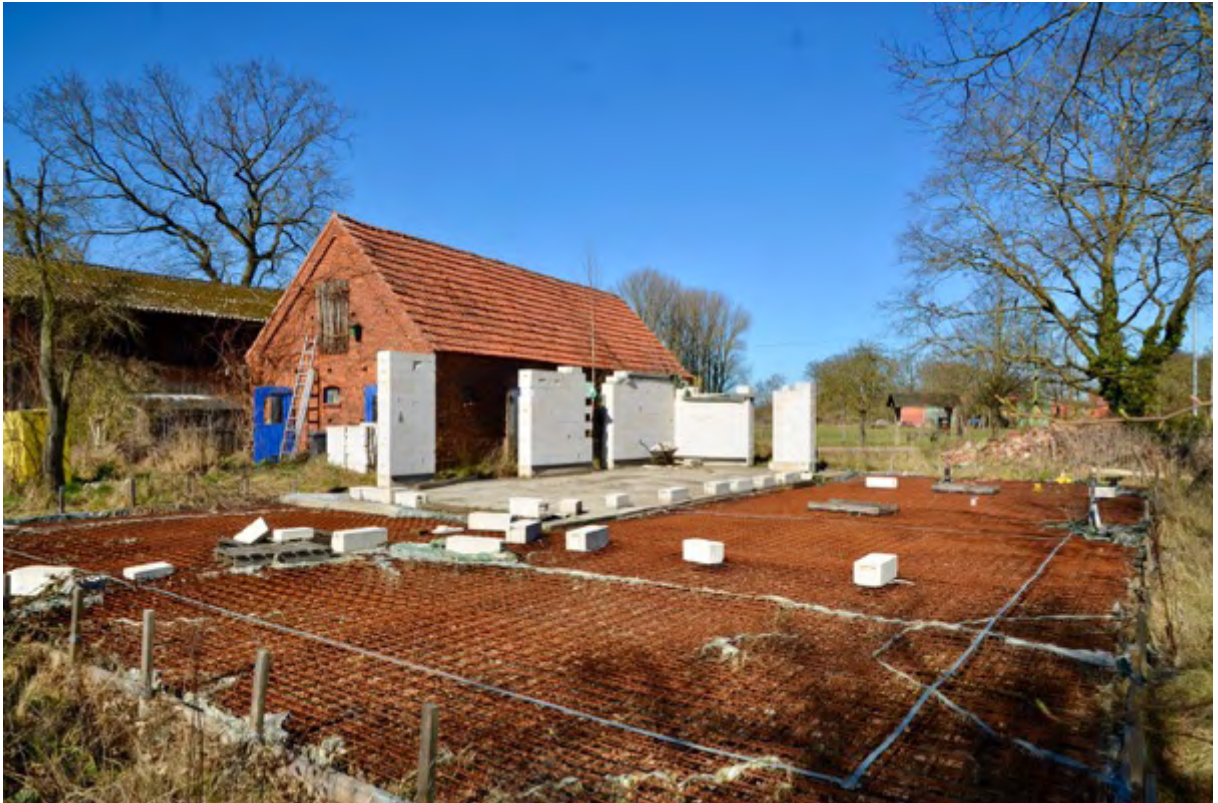
**Foto 3** Blick auf begonnene Arbeiten an der Stelle des früheren Wohn- und Wirtschaftsgebäudes (Pos. 1), dahinter ehemaliges Stallgebäude (Pos. 2), linker Bildrand ehemalige Kornscheune (Pos. 3)

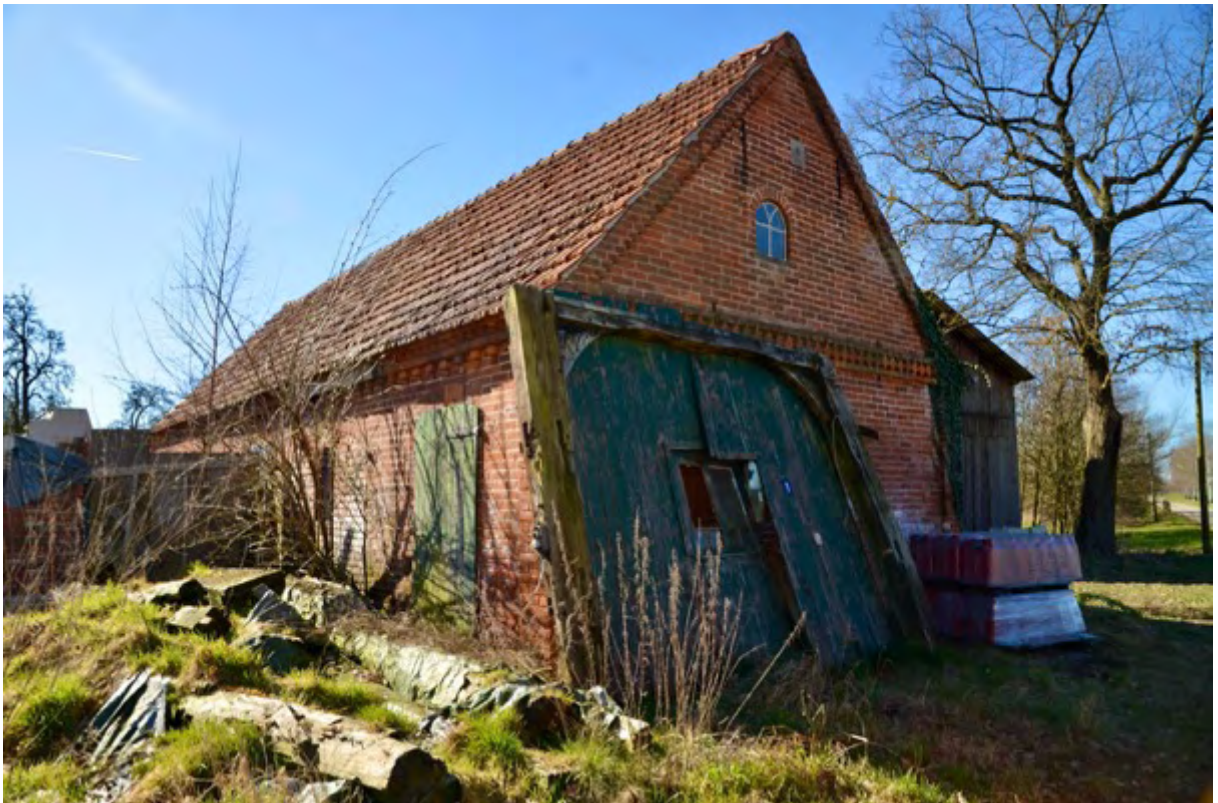
**Foto 4** Ansicht des ehemaligen Stallgebäudes (Pos. 2) von Nordosten

Das ehemalige Stallgebäude (Position 2) weist teils erhebliche Bauschäden und substanzielle Mängel auf, die auf eine langjährig versäumte Instandhaltung schließen lassen. Die Dachdeckung zeigt deutliche Alters- und Witterungsspuren; einzelne Ziegel sind verrutscht oder verschoben, zwischen den Sparren hängt die Dachfläche teilweise durch. Auch die Dachentwässerung ist stellenweise beschädigt. Eindringende Feuchtigkeit hat im Inneren bereits zu sichtbaren Fäulnisschäden an der Dachkonstruktion und den Deckenbalken geführt. Ein Balkenkopf ist am südwestlichen Auflager vollständig abgefault und hängt herab.

Das Ziegelmauerwerk ist stark verwittert: Die Fugen sind ausgewaschen, teils fehlt der Mörtel vollständig. Im Sockelbereich zeigen sich deutliche Feuchteschäden, Putzabplatzungen sowie Verfärbungen bzw. Ausblühungen – typische Anzeichen für eine fehlende oder unzureichende Horizontalsperre und kapillar aufsteigende Feuchtigkeit. Unterhalb der Traufe befindet sich ein gestalterisches Ziegelfries, das in Teilen beschädigt ist. In den Giebeldreiecken treten Bewegungsrisse und gelockerte Ziegel auf, was auf statische Spannungen oder fortschreitende Alterungsprozesse des Mauerwerks hindeutet.

Auch im Innenraum spiegeln sich die baulichen Mängel in Form von Schäden an Mauerwerk, Putz und Anstrichen wider. Die vorhandenen alten Fenster und Holztüren sind überwiegend stark beschädigt. An der nördlichen Giebelwand des ehemaligen Stallgebäudes sind mehrere senkrecht zur Giebelwand und unterhalb der Balken verlaufende Eisen-/Flachstahlbänder im Bereich des Unterzugs sichtbar. Diese Bänder sind stark korrodiert.

Der fortgeschrittene Rostbefall kann die Tragfähigkeit und damit die Wirksamkeit dieser Bänder beeinträchtigen. In Verbindung mit den vorhandenen Bewegungsrissen und gelockerten Ziegeln ergibt sich ein erhöhtes Risiko für statische Schwächungen im Decken- bzw. Giebelbereich.

**Insgesamt besteht ein erheblicher Sanierungsbedarf, der bei einer geplanten Umnutzung zu Wohnzwecken zwingend zu berücksichtigen ist. Die sichtbaren Schäden können die Standsicherheit des Gebäudes beeinträchtigen.**

Eine belastbare Einschätzung der Tragfähigkeit sowie gegebenenfalls erforderlicher Sicherungsmaßnahmen erfordert eine eingehende Untersuchung des Bestandes. Aufgrund des Alters und des fortgeschrittenen Zustands der Bausubstanz wird im Rahmen dieser Wertermittlung auf weiterführende bauphysikalische Analysen verzichtet. Für den Fall einer geplanten Umnutzung oder Sanierung wird jedoch dringend eine weiterführende Begutachtung durch einen Sachverständigen für Bauschäden und Holzschutz empfohlen.

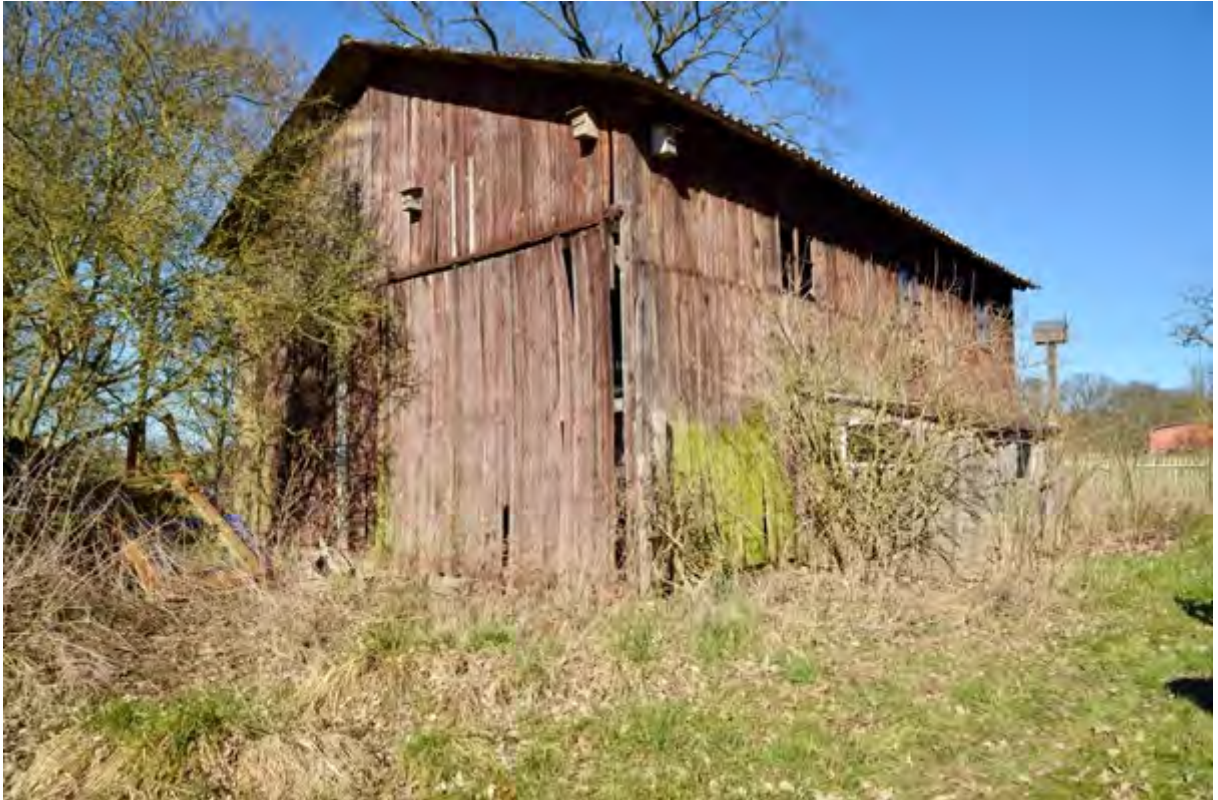
**Foto 15** Ansicht der ehemaligen Kornscheune (Pos. 3) von Südosten

Die ehemalige Kornscheune (Position 3) weist baujahrestypische, zum Teil erhebliche Schäden auf. Besonders auffällig ist der Zustand der äußeren Brettschalung, die in weiten Bereichen verwittert, verzogen oder beschädigt ist. Die Dachdeckung besteht aus Wellplatten, die stark abgewittert sind und eine ausgeprägte Grünbildung aufweisen. Aufgrund des augenscheinlich Alters des Materials wird ein Kaufinteressent von asbesthaltigen Wellplatten ausgehen, was bei Rückbau oder Sanierung besondere Anforderungen an den Arbeitsschutz und die Entsorgung stellt.

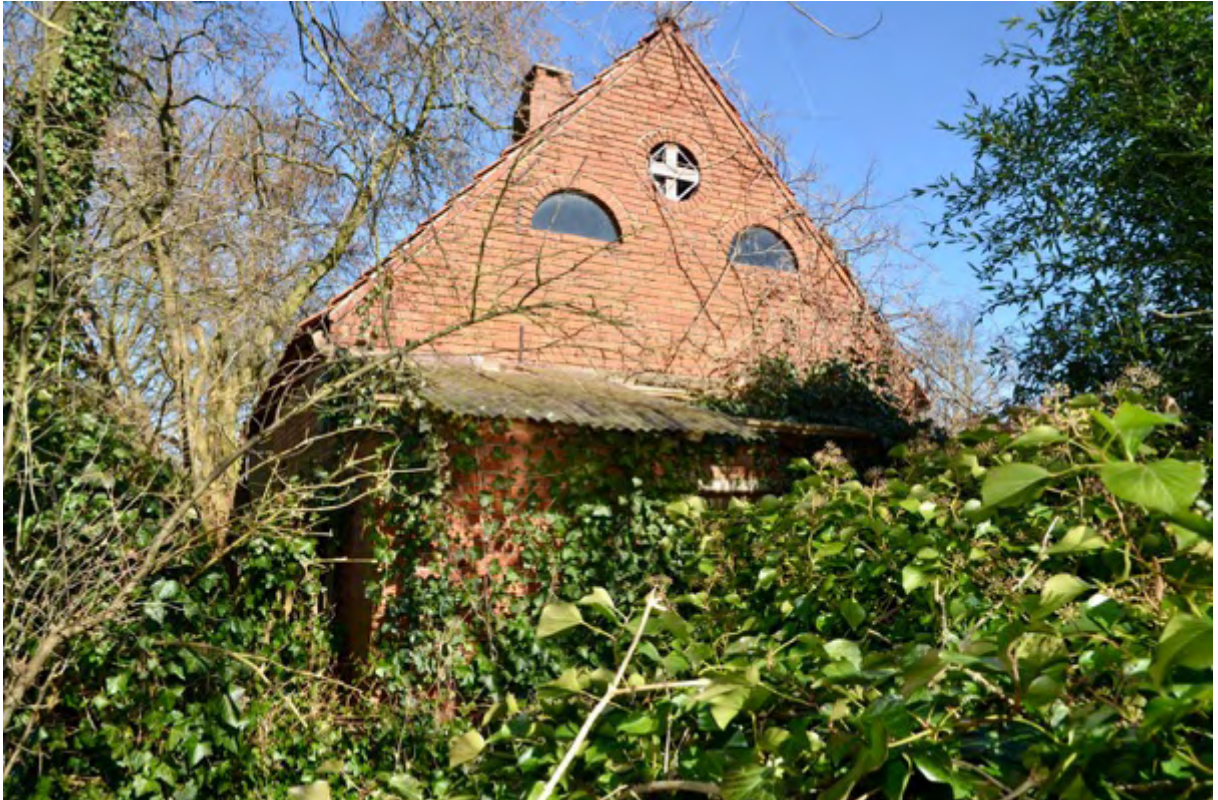
**Foto 19** Ansicht des ehemaligen Hühnerstalls mit Garage von Süden (Pos. 4), vor dem Giebel kleiner, nicht in den Genehmigungsunterlagen enthaltener südlicher Anbau

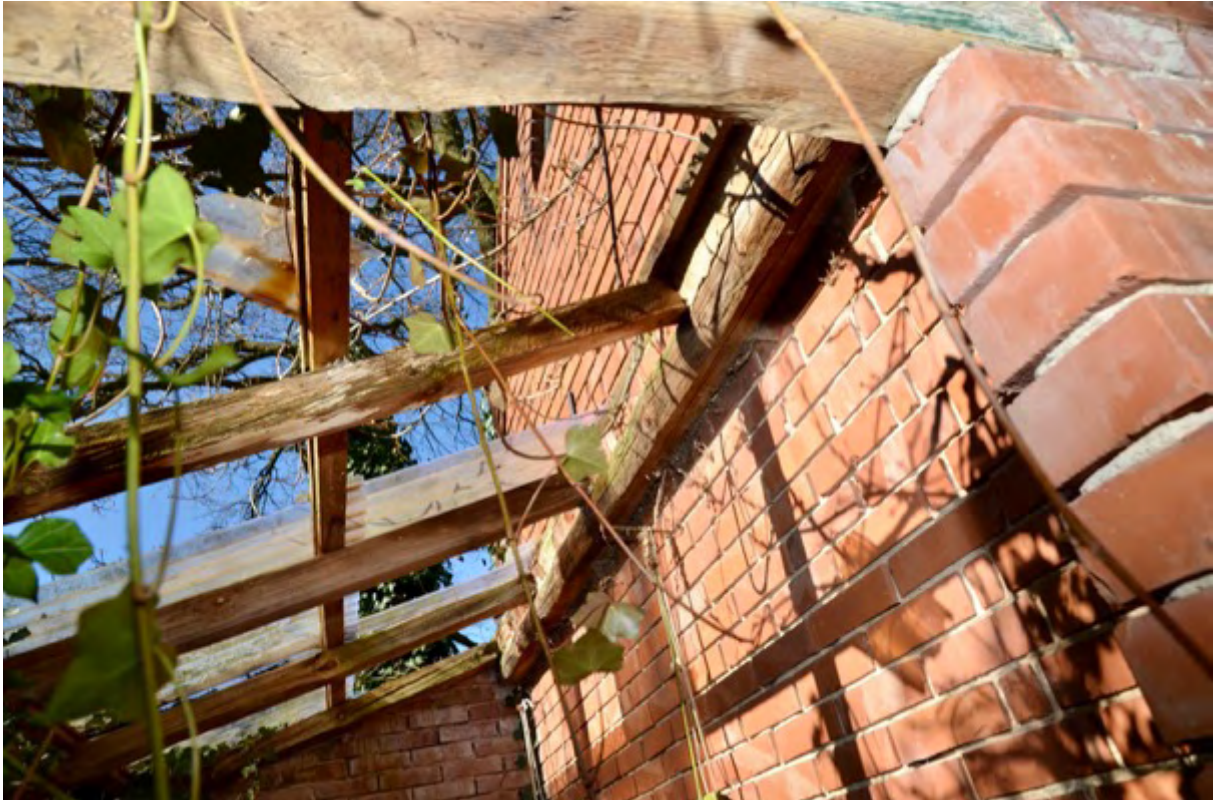
**Foto 23** Schadenhafte Dachdeckung und -konstruktion des kleinen, zwar in der Liegenschaftskarte, aber nicht in den Genehmigungsunterlagen enthaltenen Anbaus am südlichen Giebel der Pos. 4

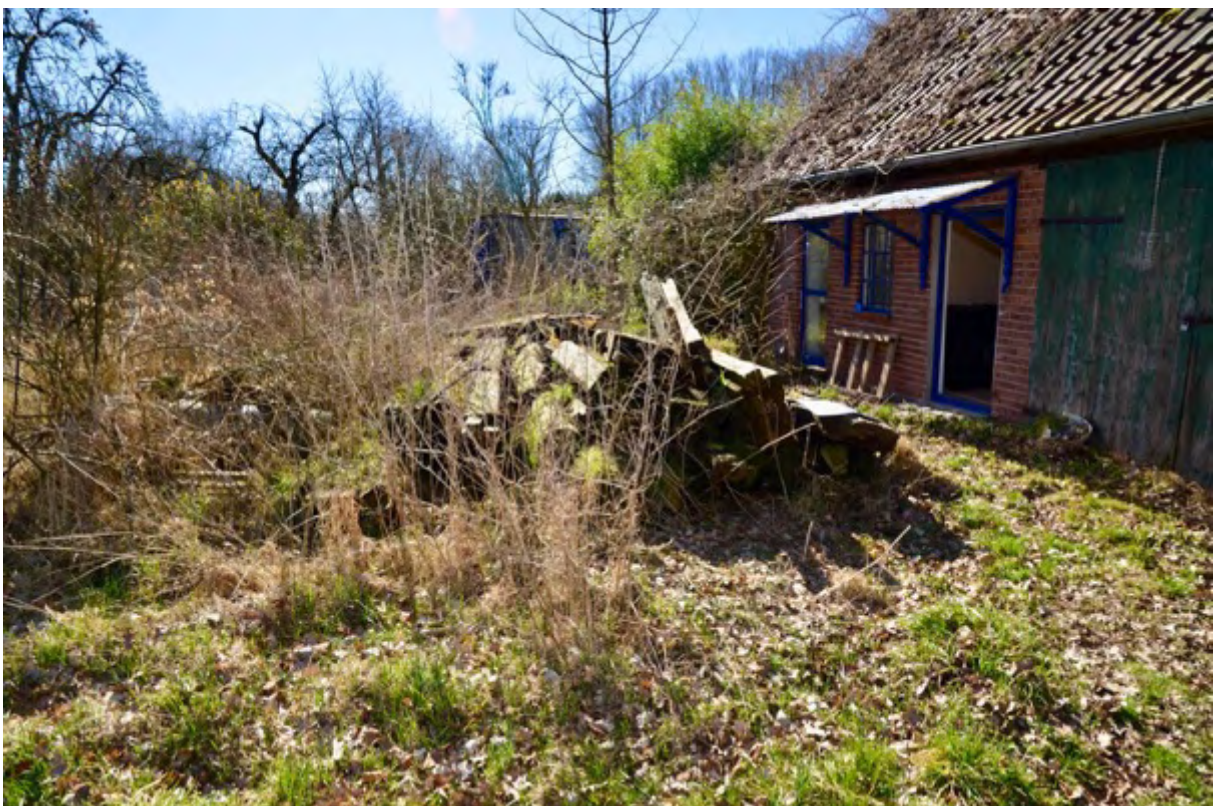
**Foto 26** Alte Baumaterialien auf dem Grundstück, hier vor Pos. 4 (Entsorgung nicht berücksichtigt)
