Gutachten über den Verkehrswert (Marktwert)

betreffend das im Grundbuch von Sehlede Blatt 586 unter laufender Nummer 1 eingetragene Grundstück

Einfamilien-Fachwerkbauwerke mit Anbau und abbruchreifem Nebengebäude.

Grundbuch von Blatt	Sehle 586
Bestandsverzeichnis Laufende Nummer	1
Gemarkung	Sehle
Flur	13
Flurstück	83
Hof- und Gebäudefläche	Heerer Straße 12
Größe	210 m ²
Tatsächliche Nutzung:	Wohnbaufläche, Wohnhausbebauung u.a.

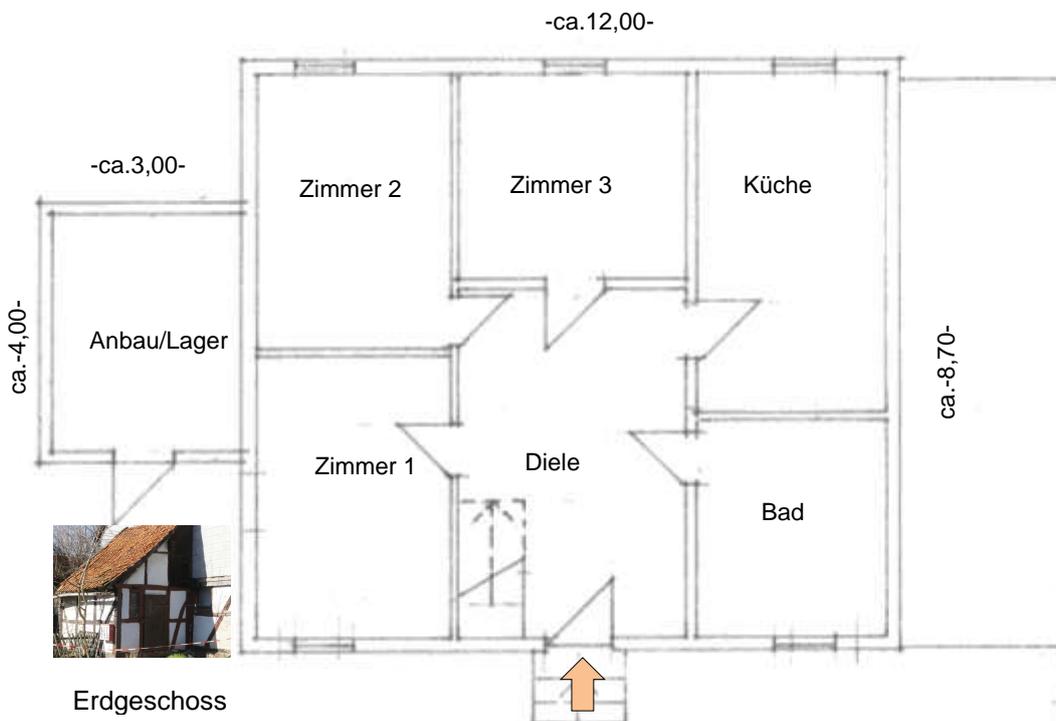
Obergeschoss

Skizzen des aktuellen Bestands. Grundrisse unmaßstäblich, skizziert als Überblick u. Anlage zur Berechnung Wohnfläche. Öffnungen Türen, Fenster u.ä. entsprechen nicht dem Bestand,

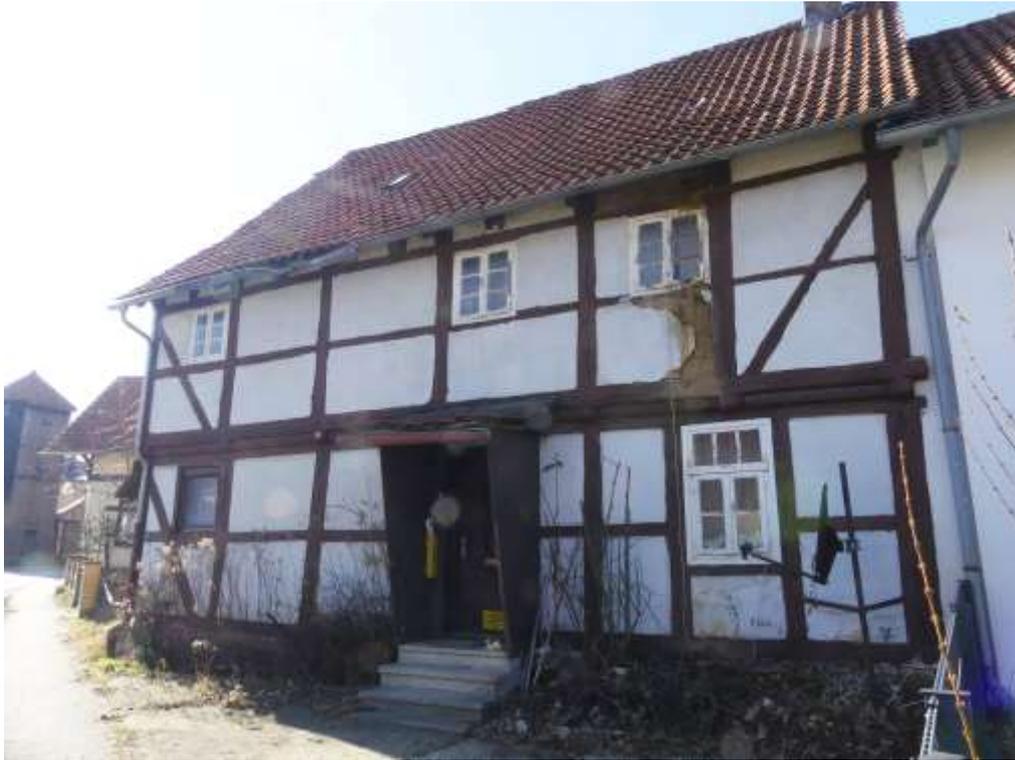
Wohngebäude

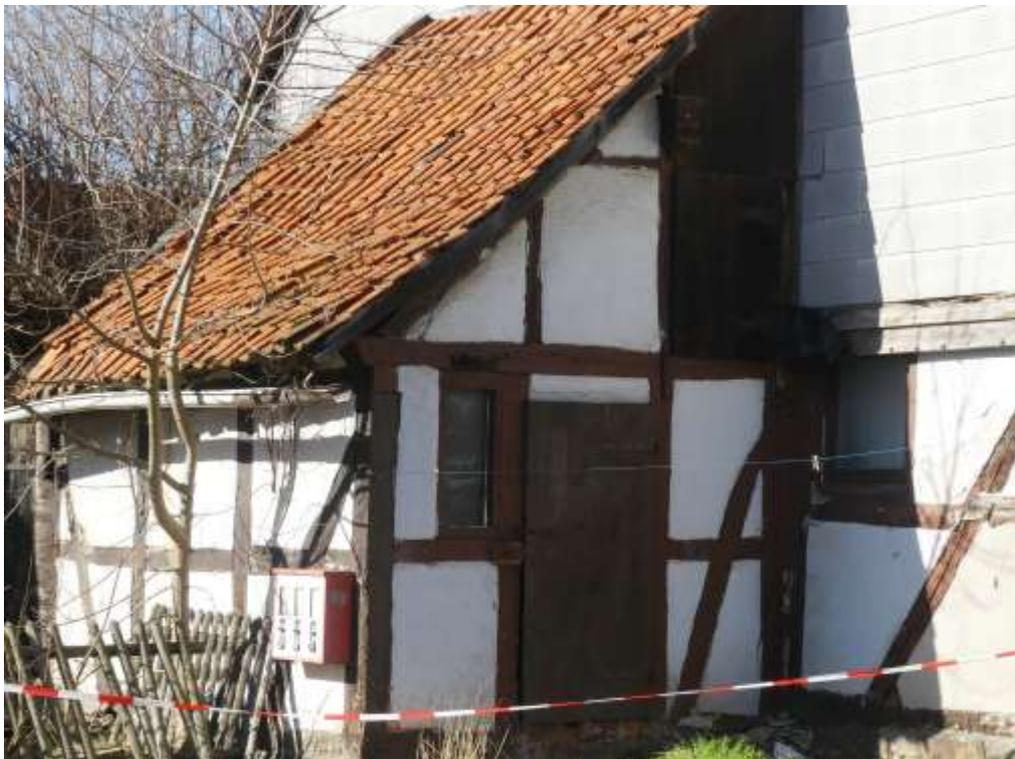
Anbau an das Wohngebäude, Lagernutzung

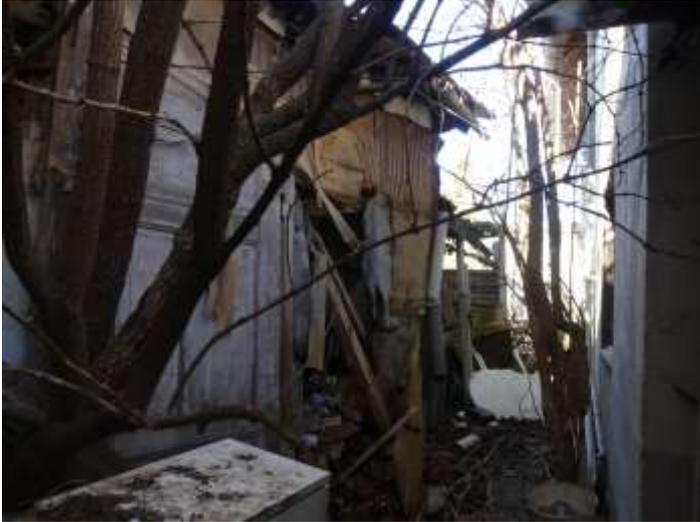
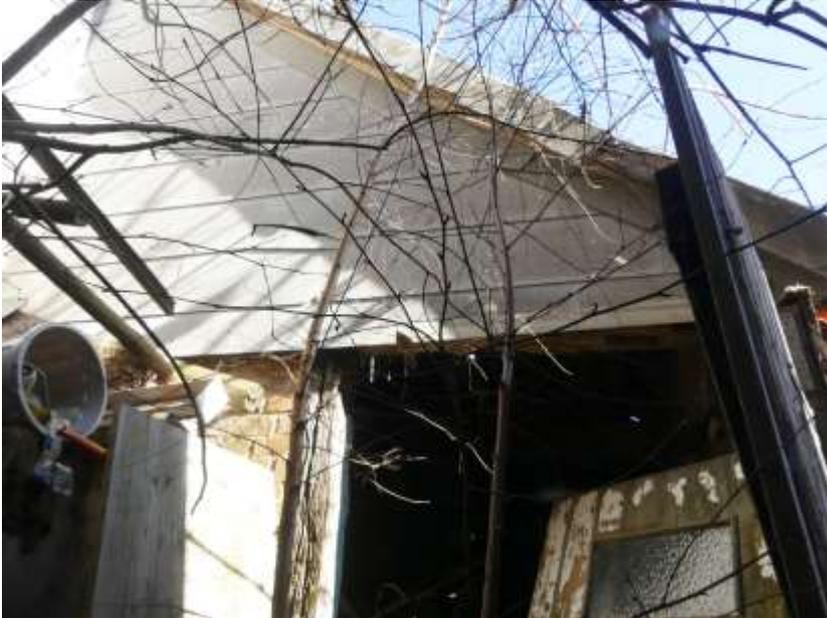
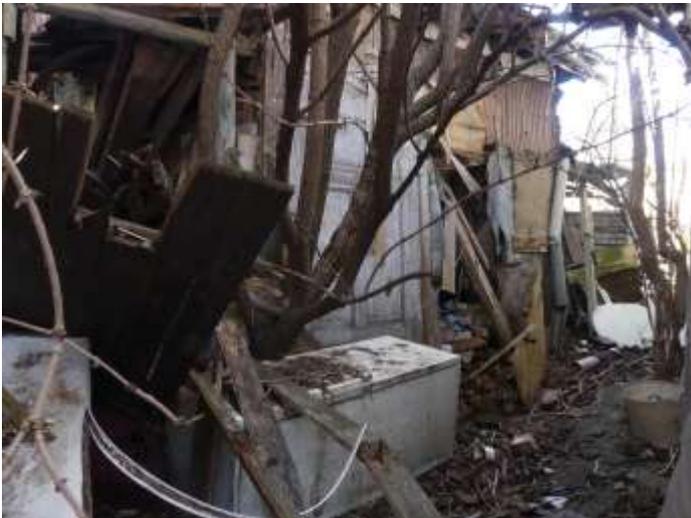
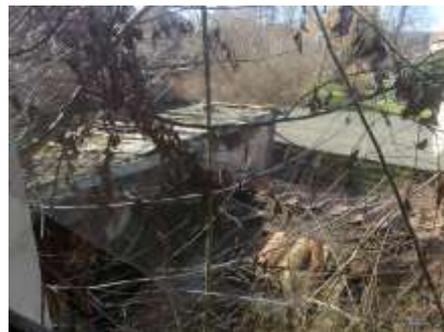
- o Stark geschädigte Fachwerk-Gebäudekonstruktion, teils eingefallen, wird im Rahmen der nur eingeschränkten Besichtigungsmöglichkeiten abbruchreif eingeschätzt.

Nebengebäude, abbruchreife Konstruktion

- o Stark geschädigte Fachwerk-Gebäudekonstruktion, teils eingefallen, wird im Rahmen der nur eingeschränkten Besichtigungsmöglichkeiten abbruchreif eingeschätzt. 4.000

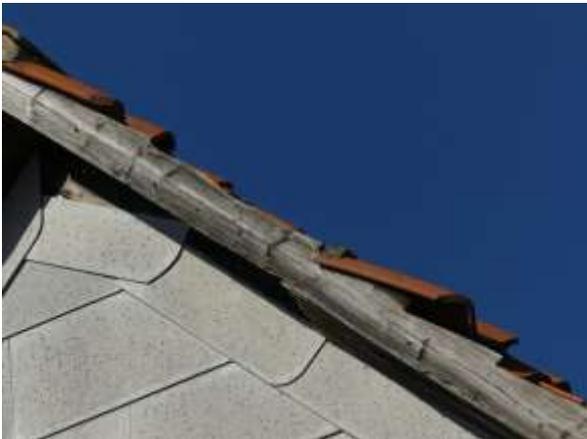
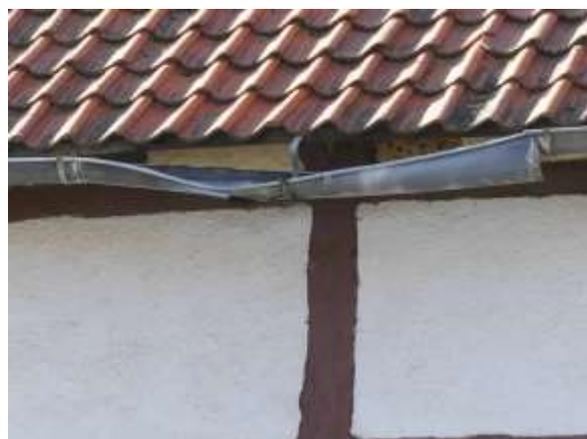
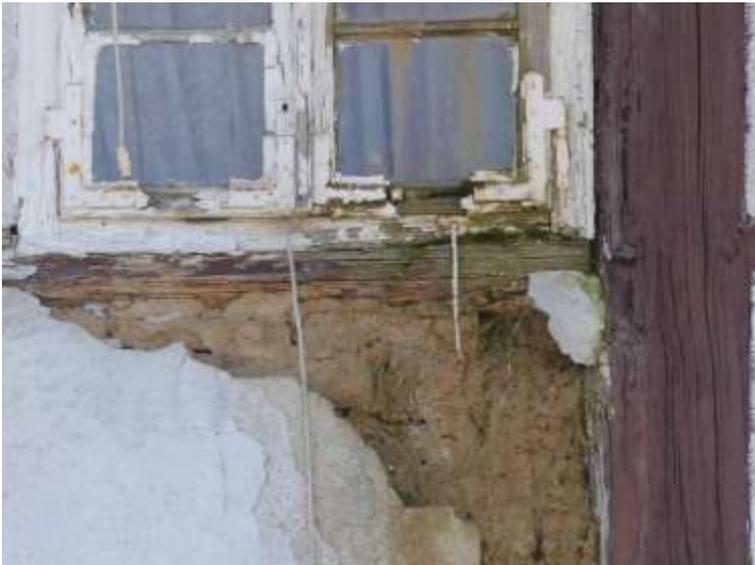
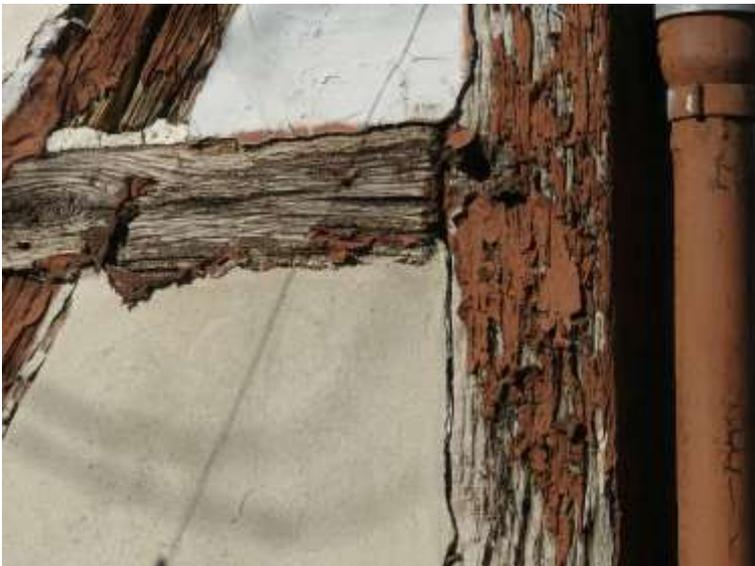
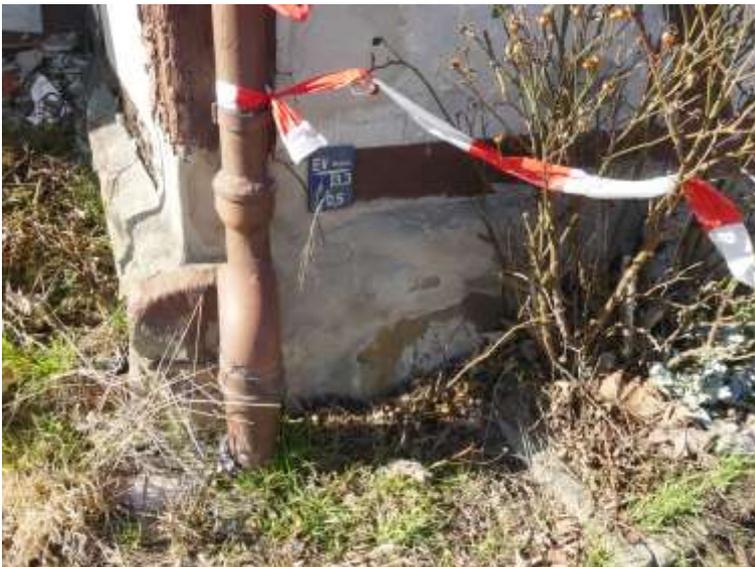
Augenscheinlich überalterter Hohlziegel mit verschiedenen Fehlstellen, Schäden an Ortgang u.a.

Auszug bauliche Ausstattung, Baumängel, Besonderheiten
