GUTACHTEN

über den Verkehrswert (Marktwert)

**Einfamilienhaus bebaute Grundstück in 49453 Rehden,
Im langen Pohl 4**

Gemarkung Rehden, Flur 41, Flurstücke 22

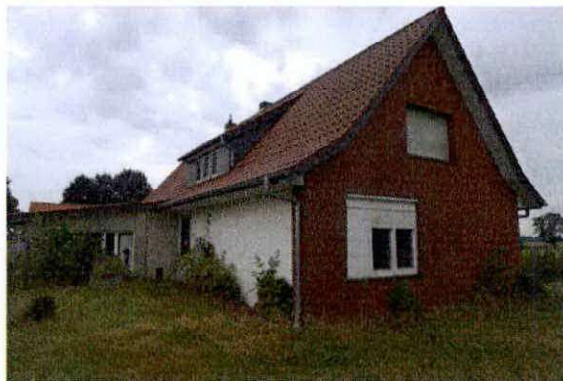
Art des Gebäudes:	Einfamilienhaus
Baujahr:	ca. 1960
Modernisierung/ Erweiterungen:	Es wurden Modernisierungen durchgeführt in mehreren Abschnitten, u.a. Anbau Wohn-Esszimmer 1992, Heizkörper 2000, Fenster und Haustür ca. 2010, tlw. Elektrik 2011, Eingangsvorbau 2014, Hohlraumversiegelung und neue Heizung 2014, Dacheindeckung und Dämmung 2015, Bad im DG 2018, tlw. Innenausbau
Erweiterungsmöglichkeiten:	keine
Außenansicht:	Putzfassade, weiß gestrichen, Giebel nach Westen mit Klinkermauerwerk, rotes Dach, Gauben mit anthrazitfarbenen Schindeln, weiße Fenster- und Türrahmen, weiße Haustür

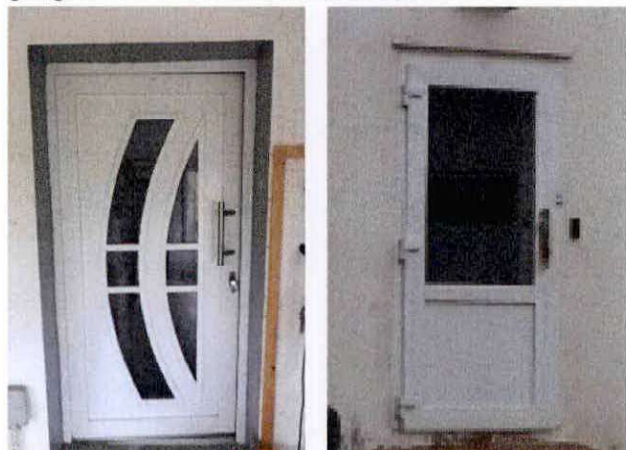
Fenster:	Kunststofffenster mit Isolierverglasung, Rollläden im EG vorhanden, tlw. Glasbausteine (Abstellraum, Anbau)
Türen:	
Eingangstür:	Eingangstür aus Kunststoff mit Lichtausschnitt, Nebeneingangstür Kunststoff mit Lichtausschnitt

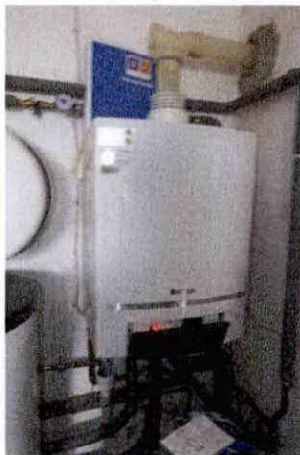
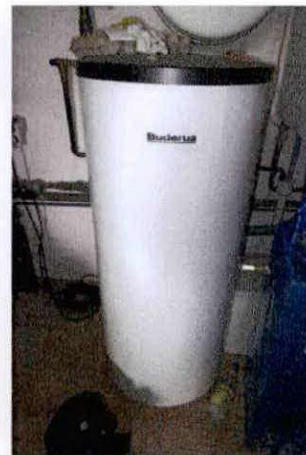
Elektroinstallation:	normale Elektroinstallationen, Kippsicherungen, FI-Schalter
Heizung:	Gasheizung von 2014, Plattenheizkörper Kaminofen im Kaminzimmer, offener Kamin im Eingangsanbau
Warmwasserversorgung:	über Heizung mit Speicher

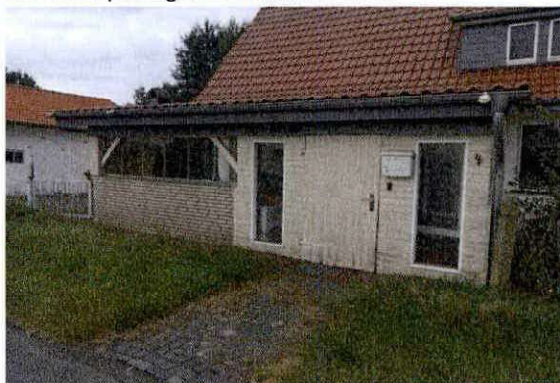
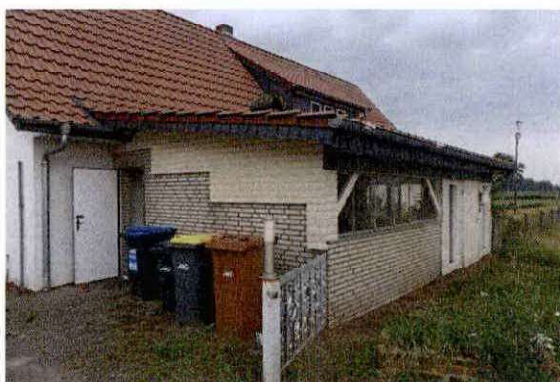
ein Kellerlichtschacht,
Kaminofenanschluss (Kaminzimmer)
offener Kamin (im Eingangsvorbau),
Eingangsvorbau (tlw. massiv, tlw. Holzwände, Decke mit Holz vertäfelt, Fenster, zwei bodentiefe Fenster, drei Holztüren, Vinylboden);

Anmerkung: Für den Eingangsvorbau liegt nur eine Genehmigung als überdachter Freisitz mit rd. 18 m² Nutzfläche vor, der Eingangsvorbau ist inzwischen mit rd. 33 m² Nutzfläche größer und komplett geschlossen.

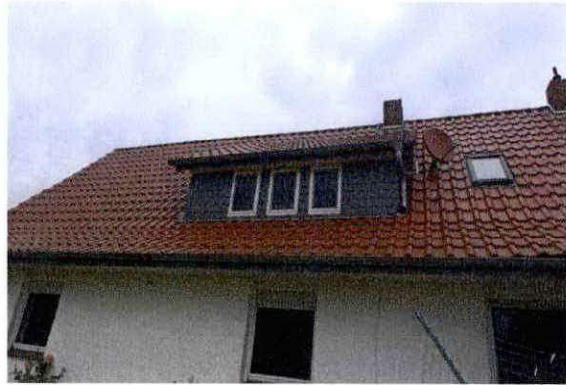
zwei Dachgauben

Belichtung und Besonnung:	normal
Grundrissgestaltung:	ein Durchgangsraum im Dachgeschoss (Arbeitszimmer, ansonsten normal)
Bauschäden und Baumängel:	keine
Wirtschaftliche Wertminderungen:	keine
sonstige Besonderheiten:	ein defektes Dachflächenfenster, tlw. Setzungsrisse, Putz/ Anstrich erneuerungsbedürftig an einigen Stellen, einige Modernisierungen nicht fachmännisch ausgeführt (Dämmung, Rolllädenkasten mit Wassereintritt)

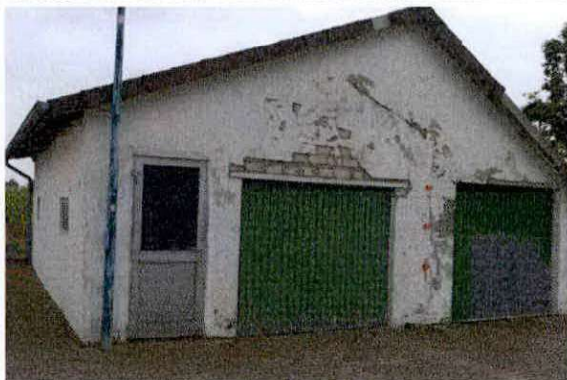
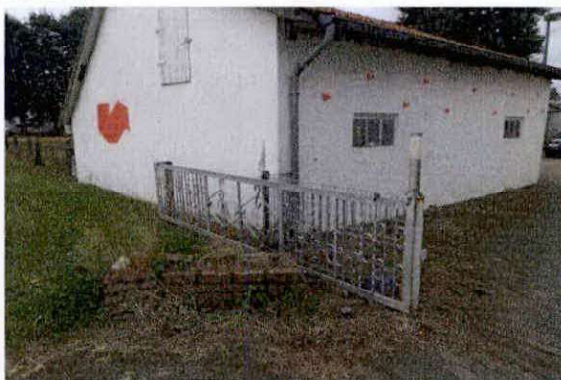
Garage: massive Außenwände, Putz/ Anstrich (erneuerungsbedürftig), Dacheindeckung mit Tonziegel, Regenrinnen und Fallrohre aus Zink, Aluminiumtür mit Lichtausschnitt, zwei grüne Schwingtore, Lichteinlässe mit Glasbausteinen, Holztür im Bodenbereich

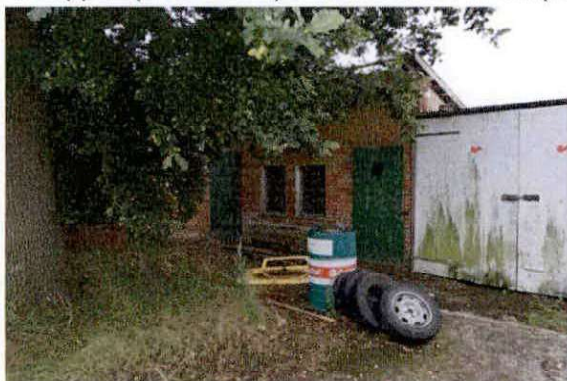
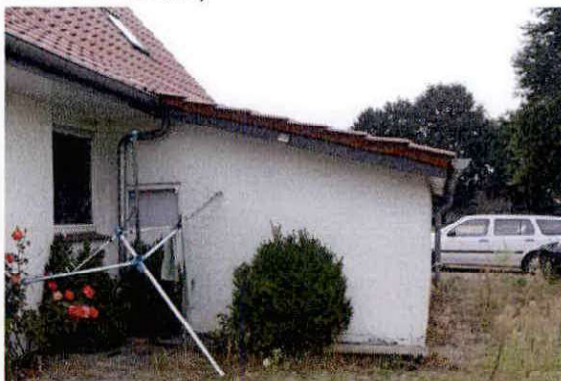
Schuppen (ehem. Stall) und massiver Anbau (Abstellraum am Haus)

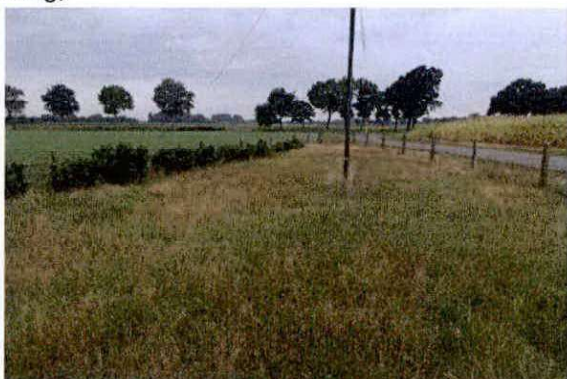
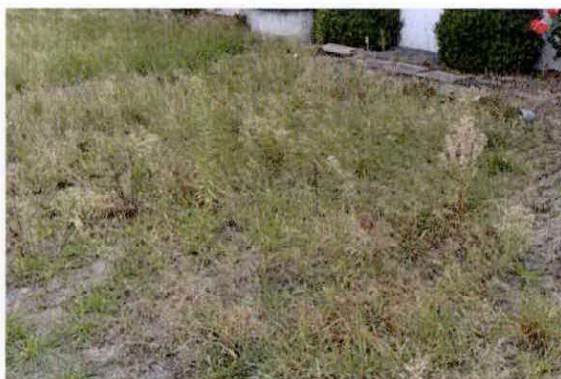
einfache Gartenanlage (etwas verwildert), Einfriedung mit Maschendrahtzaun, elektrisches Zufahrtstor (defekt), Rasenfläche, Terrasse mit Betonverbundpflasterung, Zuwegung, Zufahrt mit Pflasterung;
