## **Gutachten über den Verkehrswert (Marktwert)**

#### **Zwangsversteigerungssache zur Aufhebung der Gemeinschaft**

betreffend das im **Grundbuch von Oelber a.w. Wege Blatt 647** unter laufender Nummer 1 eingetragene Grundstück

Zweifamilienhaus mit angebauter Garage, Carport.

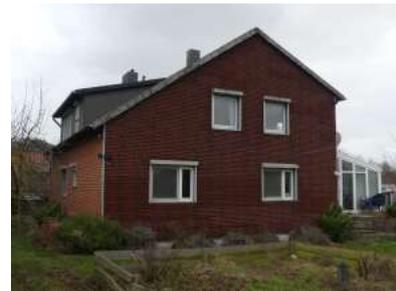
Außenwände Mauerwerkkonstruktion o.ä.  
Fassade: Sichtmauerwerk mit Fugenglattstrich, westl. Giebel mit Holzfaserplatten, bitumengebunden u. besandet.  
Wärmeschutz einfach ohne bedeutsame nachträgliche Dämmung.  
Dach Satteldach mit Betondachsteineindeckung,  
Wärmeschutz Dämmung: mittel.  
Fenster u. Außentüren Kunststoffelemente isolierverglast.  
Einordnung Ausführung: vor 1985  
Haustür: Holzelement, verglast.  
Ausführung: mittel.  
Innentüren Holzkonstruktion furniert, OG Rahmen-Füllungselemente, neuer.  
Ausführung: mittel.  
Innenwände Massiv, Mauerwerk o.ä.  
Oberflächen: Tapete, Muster o.ä.  
Deckenkonstruktion Massivkonstruktionen in den Geschossen.  
Deckenflächen: Verkleidung Paneele, teils Profilholzverkleidung.  
Treppen KG-EG massiv, EG-OG Metalltraggerüst mit Holzstufen.  
Ausführung: einfacher.  
Fußböden Estrich: nicht bekannt.

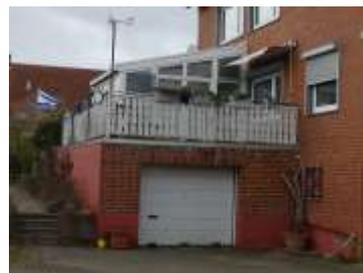
Besichtigung:	Innen- und Außenbesichtigung.
Gebäudeart NHK:	Typ 14.1, Einzelgarage
Baujahr:	1973.
Nutzung:	Garagenplatz.
Raumaufteilung siehe Pläne unter Pkt.20. soweit vorhanden.	
Geschosse:	
Kellergeschoss	nicht unterkellert.
Erdgeschoss	Kfz-Stellplatz.
Außenwände	Massiv, Mauerwerk o.ä.
Fassade:	Sichtmauerwerk.

Dach	Flachdach, genutzt als Dachterrasse.
Fenster u. Außentüren	1x Metallelement, einfach.
Tor:	Rolltor.
Innenwände	nicht vorhanden.
Deckenkonstruktion	Massivkonstruktion o.ä.
Bodenbelag:	Beton.
Sonstige technische Ausstattung	
Elektroinstallation	Licht- u. Steckdosenanschluss, einfach.
Wasseranschluss	vorhanden
Durchgeführter Umbau / Modernisierung	
	Es liegen keine Angaben vor. Augenscheinlich nicht bedeutsam modernisiert.
Instandhaltung	Vernachlässigt, Instandhaltungsstau. Weiteres siehe Mängel und Schäden, Modernisierungsgrad u.a.
Ausstattung	(Auf Grundlage der Klassifizierung der NHK 2010) Nutzungs- und baujahrtypische mittlere Ausstattung.
