Gutachten über den Verkehrswert (Marktwert)

Zwangsversteigerungssache

betreffend das im **Grundbuch von Wolfsburg Blatt 9420** unter laufender Nummer **1** eingetragene Grundstück

Wohnbauland bebaut mit Einfamilien-Reihenmittelhaus mit Nebengebäude.

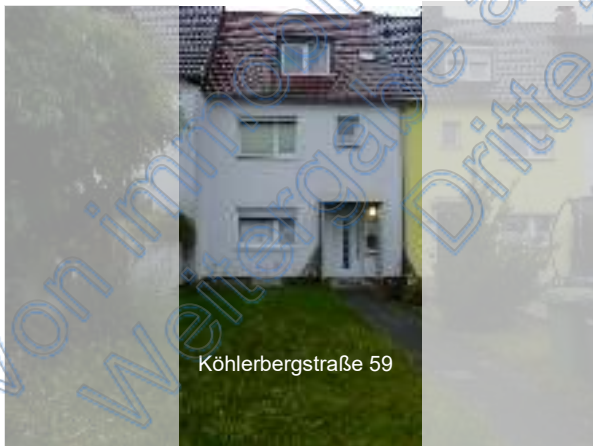
Westansicht

Reihenmittelhaus

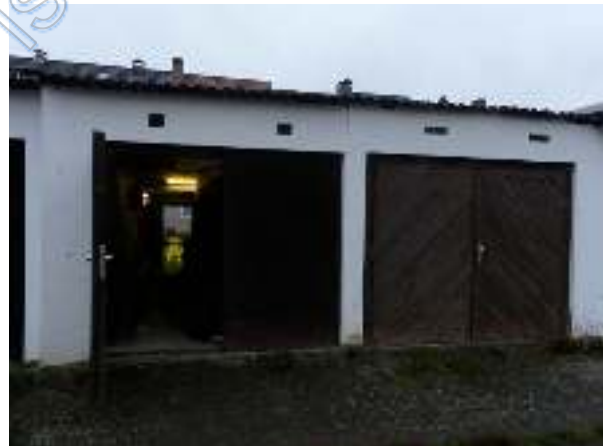
Ostansicht

Nebengebäude
