Nachlass Powietzka, Dassel-Relliehausen; Gutachtenübersendung

Bei dem Bewertungsobjekt handelt es sich um ein leerstehendes Zweifamilienhaus am Ortsrand von Relliehausen, einem Ortsteil der Stadt Dassel.

Der Verkehrswert für das mit einem Zweifamilienhaus bebaute Grundstück in 37586 Dassel-Relliehausen, Am Pferdekamp 2c

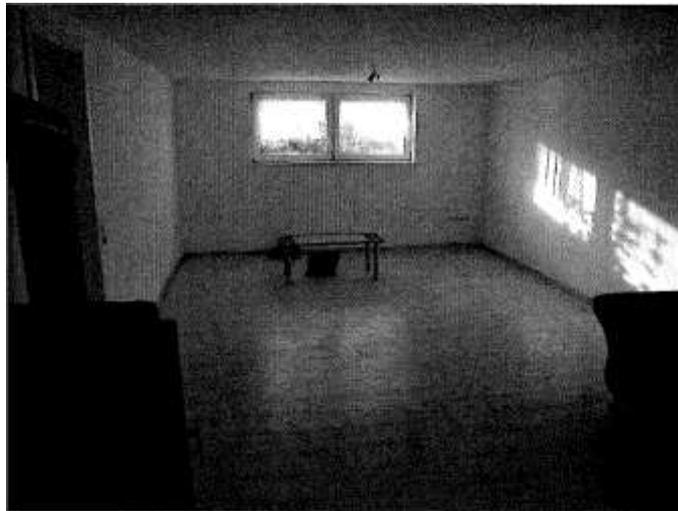
Bild 19: Wohnzimmer im Kellergeschoss des Bewertungsobjekts

Einige Räume im Kellergeschoss wurden nachträglich zur Wohnnutzung umgebaut. Ob es hierfür eine Baugenehmigung gibt, ist fraglich, da die Raumhöhe mit 2,15m nicht den Anforderungen der NBauO entspricht.

Da der nachträgliche Kellerausbau zu Wohnzwecken vermutlich nicht genehmigt wurde, werden diese Räume wertmäßig nicht als Wohnräume, sondern als Hobbyräume (höherwertige Nebenräume; nicht zum dauernden Aufenthalt geeignet) bewertet.
