## Gutachten

über den Verkehrswert (Marktwert)  
i.S.d. § 194 Baugesetzbuch für  
das  
**mit einem Wohngebäude und Nebengebäuden bebaute Grundstück**  
**Mackenser Straße 30 in 37586 Dassel**  
(eingetragen im Grundbuch von Dassel Blatt 2781 BVNr. 1)

| Zweck des Gutachtens | Ermittlung des Verkehrswertes in der<br>Zwangsversteigerungssache des Amtsgerichts<br>Einbeck<br>Geschäftsnummer NZS <b>22 K 18/23</b> |

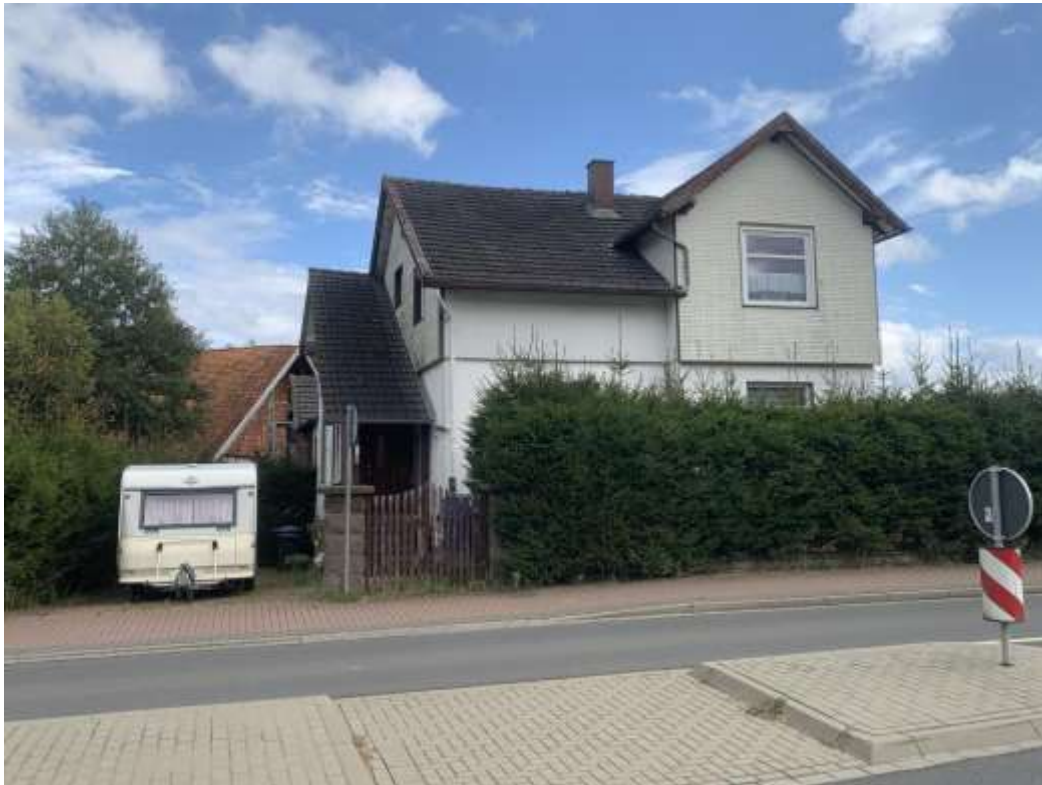
**Anlage 5.1:** Bild 1 Ansicht von Westen

| Außenansicht: | Behang aus Klinkerimitat, teilweise Sichtfachwerk, teilweise geputzte Wandflächen, weiße Fenster, dunkle Dachziegel |

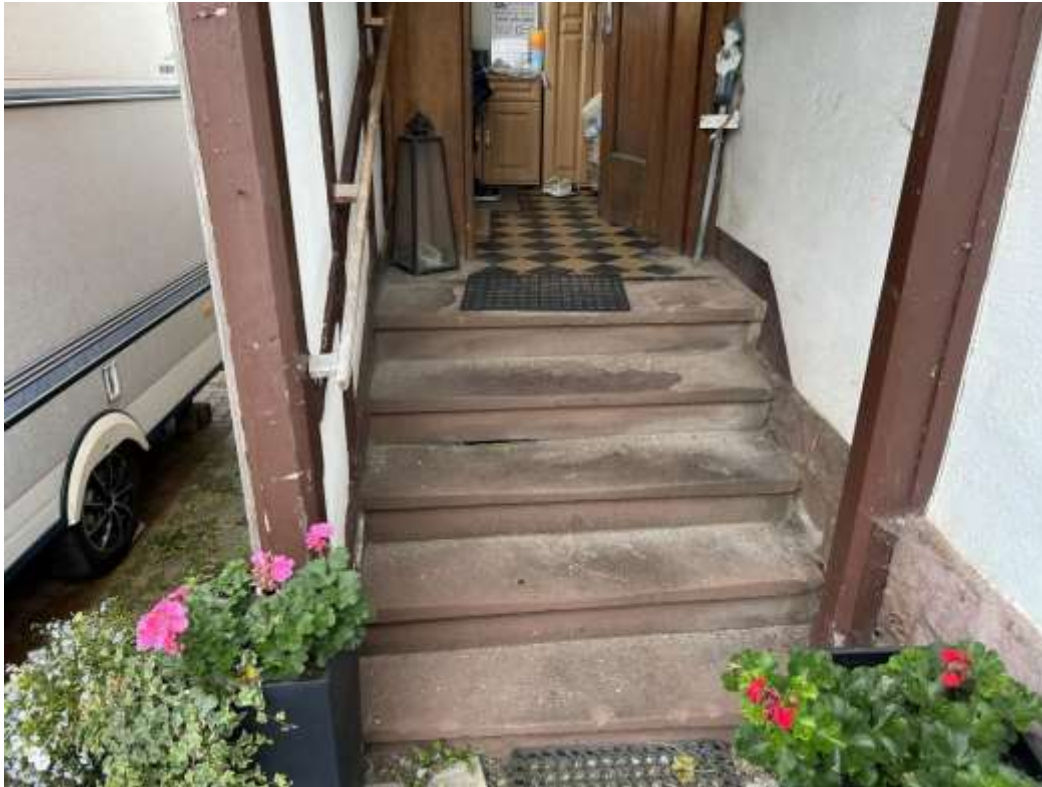
Anlage 5.5: Bild 5 Hauseingangsbereich

| Eingangsbereich: | Treppenanlage mit Sandsteinstufen, Holztür mit Lichtausschnitt zum Windfang, Brüstung aus Mauerwerk |

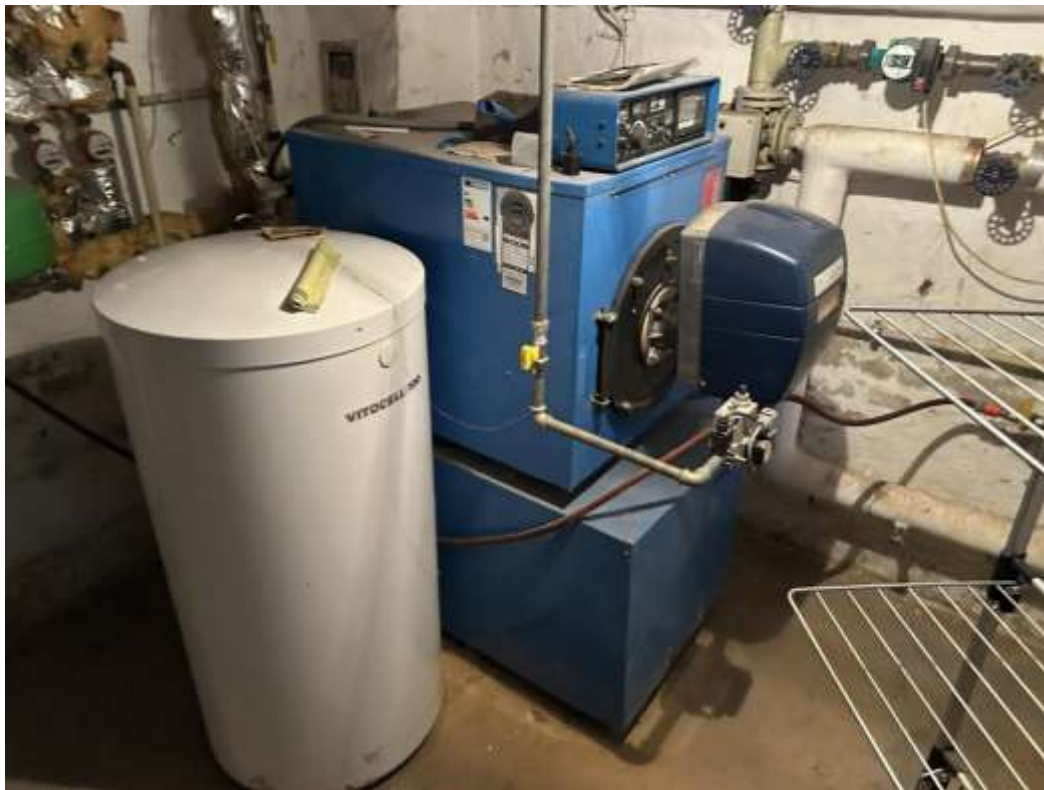
6: Bild 6 Heizungsanlage

| Heizung: | Gaskessel Niedertemperatur |

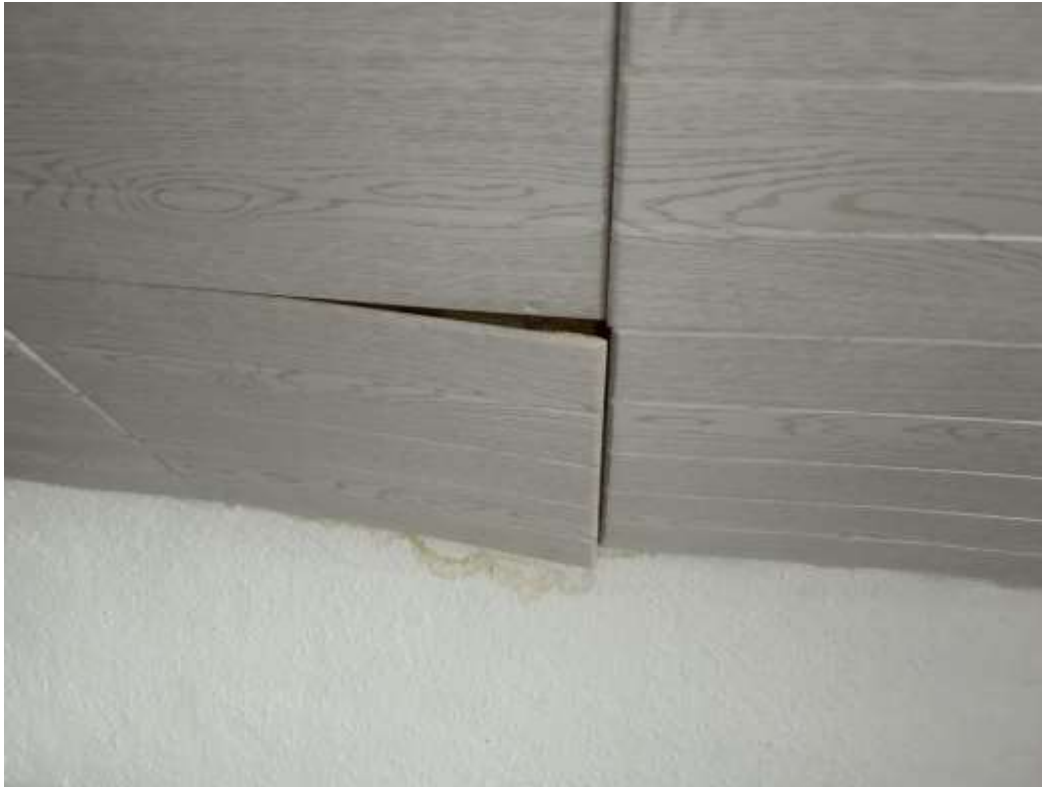
**Anlage 5.9:** Bild 9 Durchfeuchtung Dachschräge Wohnraum Dachgeschoss

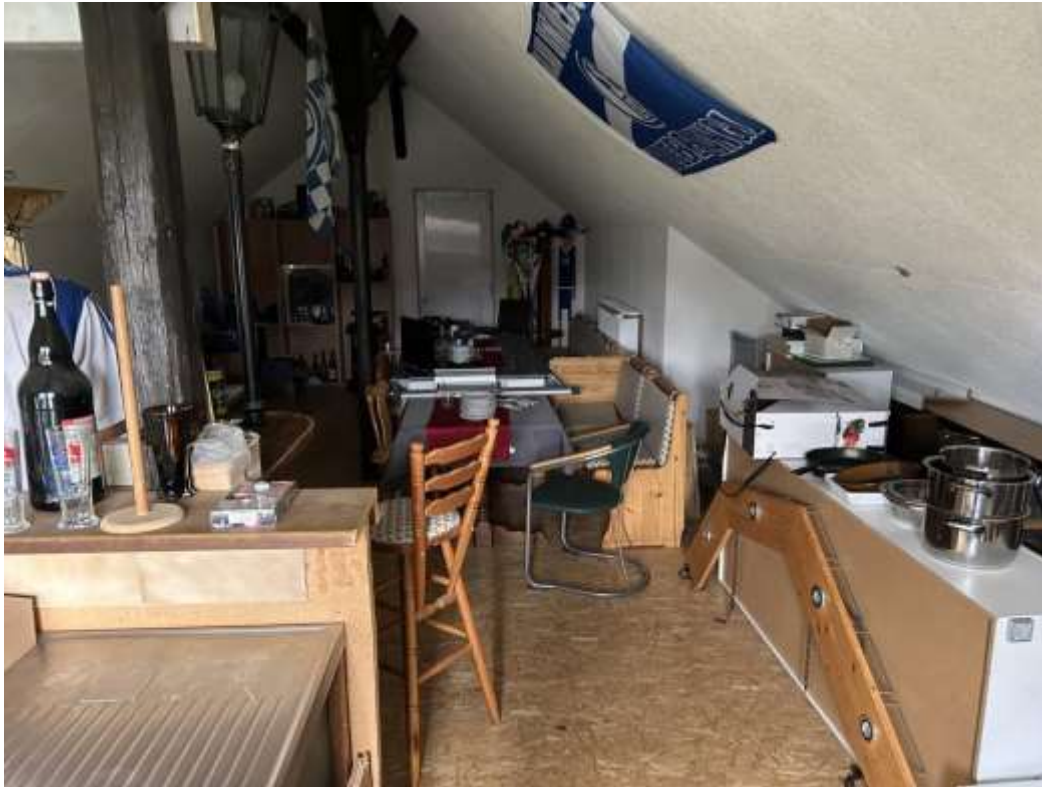
12: 12 Übersicht Partyraum im Nebengebäude

Partyraum (ca. 44 m<sup>2</sup>), Abstellraum (ca. 17 m<sup>2</sup>), Flur (ca. 22 m<sup>2</sup>) sowie bereits in Fläche

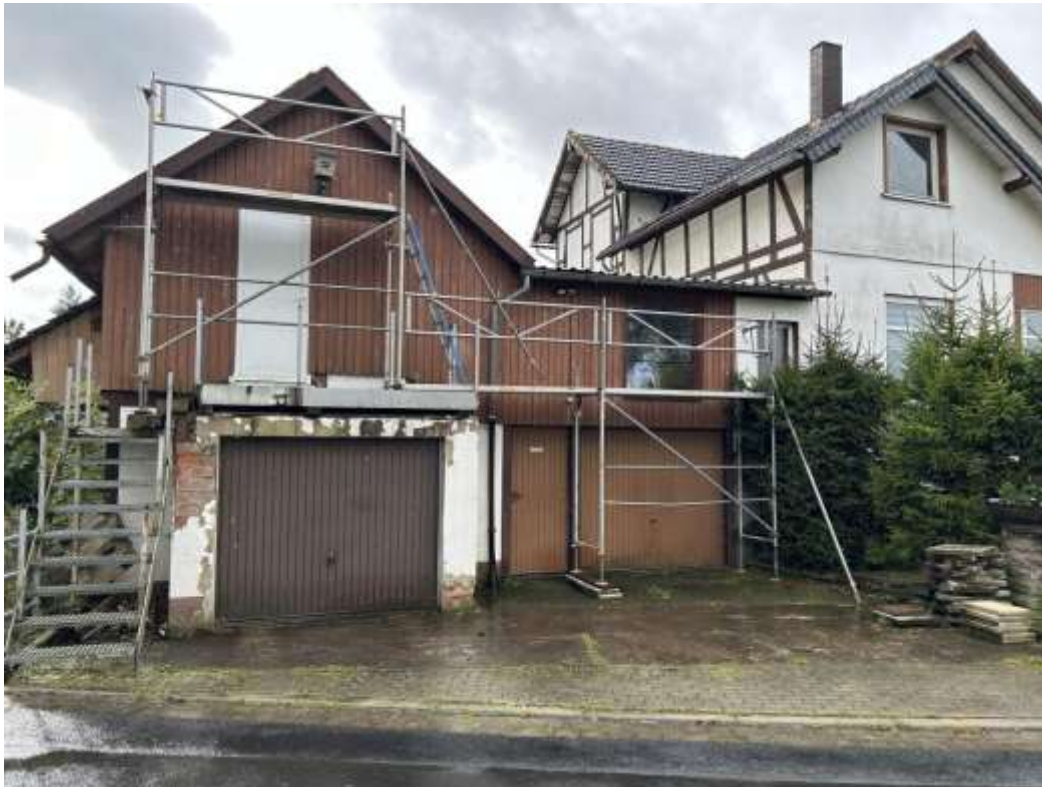
| Bauschäden und Baumängel: | - mangelhafte Zuwegung Partyraum über Gerüst<br><br>- schlechte energetische Qualität<br><br>- überalterte Dacheindeckung |

**14:** 14 Detail Zugang Partyraum ohne adäquate Absturzsicherung, Geländer, etc.
