## Gutachten

über den Verkehrswert (Marktwert)  
i.S.d. § 194 Baugesetzbuch  
für das

**mit einem Wohngebäude und Werkstatt bebaute Grundstück**  
**Wannenkamp 2 in 37586 Dassel OT Deitersen**  
(eingetragen im Grundbuch von Deitersen Blatt 270 BVNr. 2)

Ermittlung des Verkehrswertes in der  
Zwangsversteigerungssache des Amtsgerichts  
Einbeck  
Geschäftsnummer NZS **22 K 22/25**

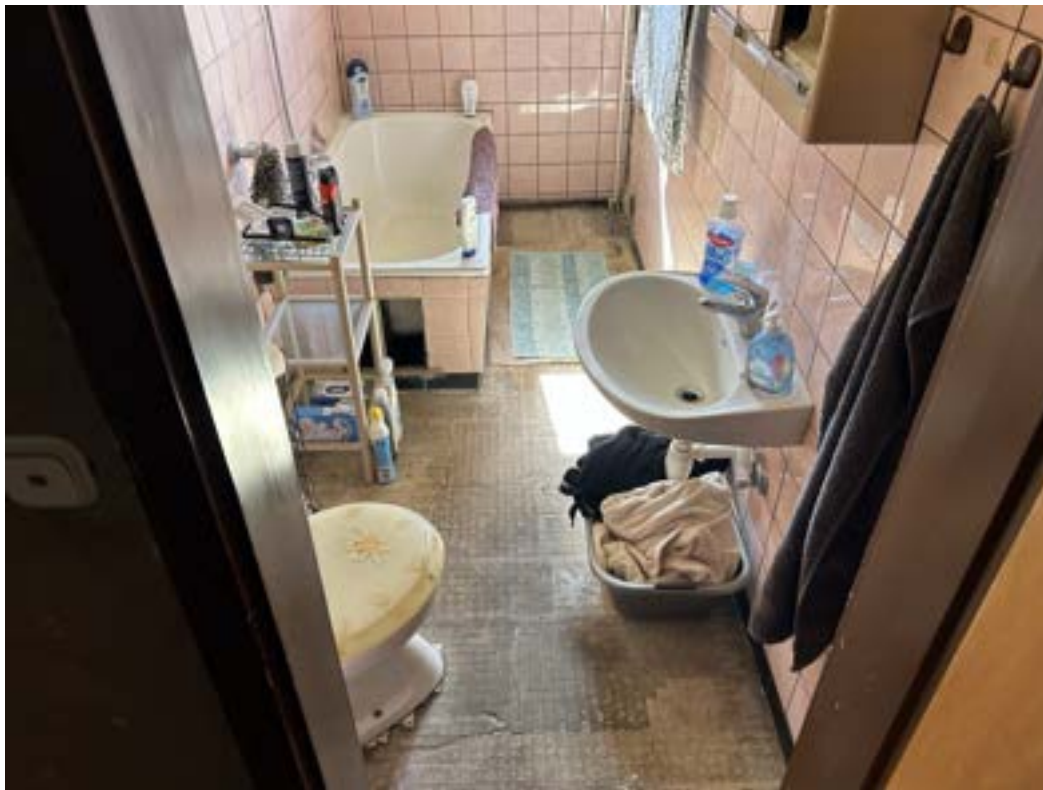
**Anlage 5.5:** Bild 5 Badezimmer Obergeschoss

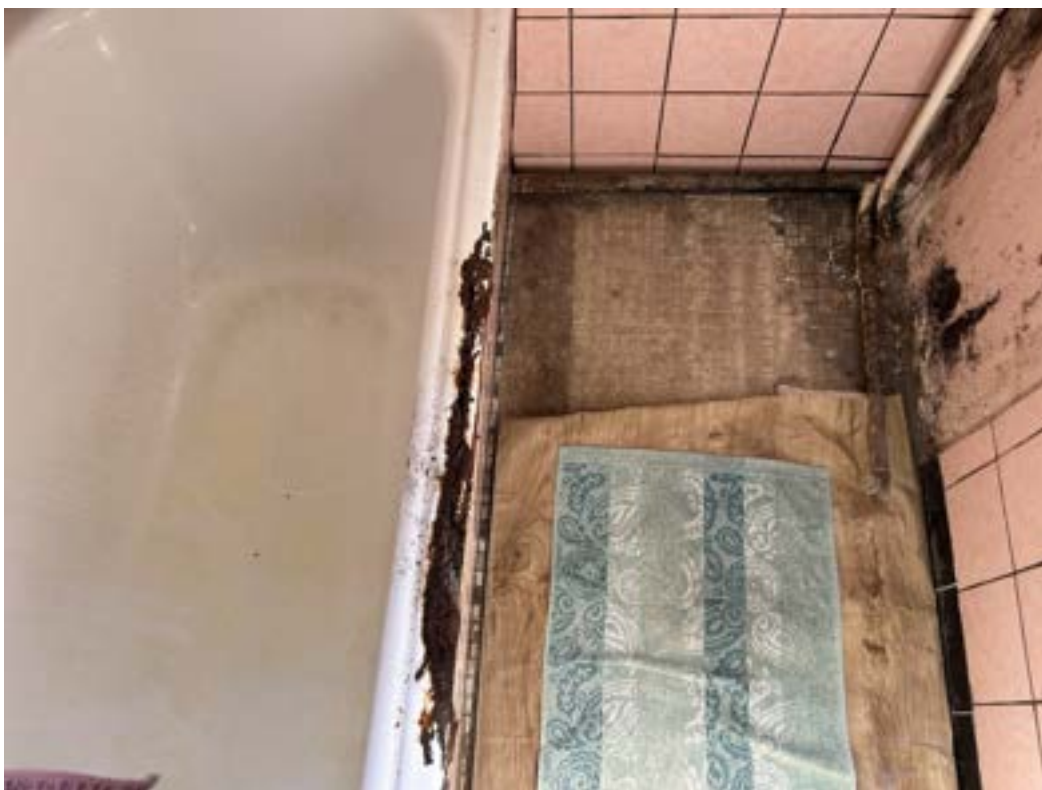
**Anlage 5.8:** Bild 8 Badezimmer Obergeschoss stark abgängig

- aufsteigende Feuchtigkeit im Erdgeschoss
- Putzschäden an der Fassade
- teilweise abgängige Fachwerkkonstruktion
- Badezimmer im Obergeschoss abgängig und nicht nutzbar
- Wasseraustritt im Badezimmer Deckenbereich aufgrund Leitungswasserschaden
- Räume im Obergeschoss teilweise im Rohbauzustand
- freiliegende Elektroinstallation
- Fenster teilweise undicht
- schlechte energetische Qualität
- teilweise verschlissene Bodenbeläge und Wandbekleidungen
- Balkonabdichtung undicht

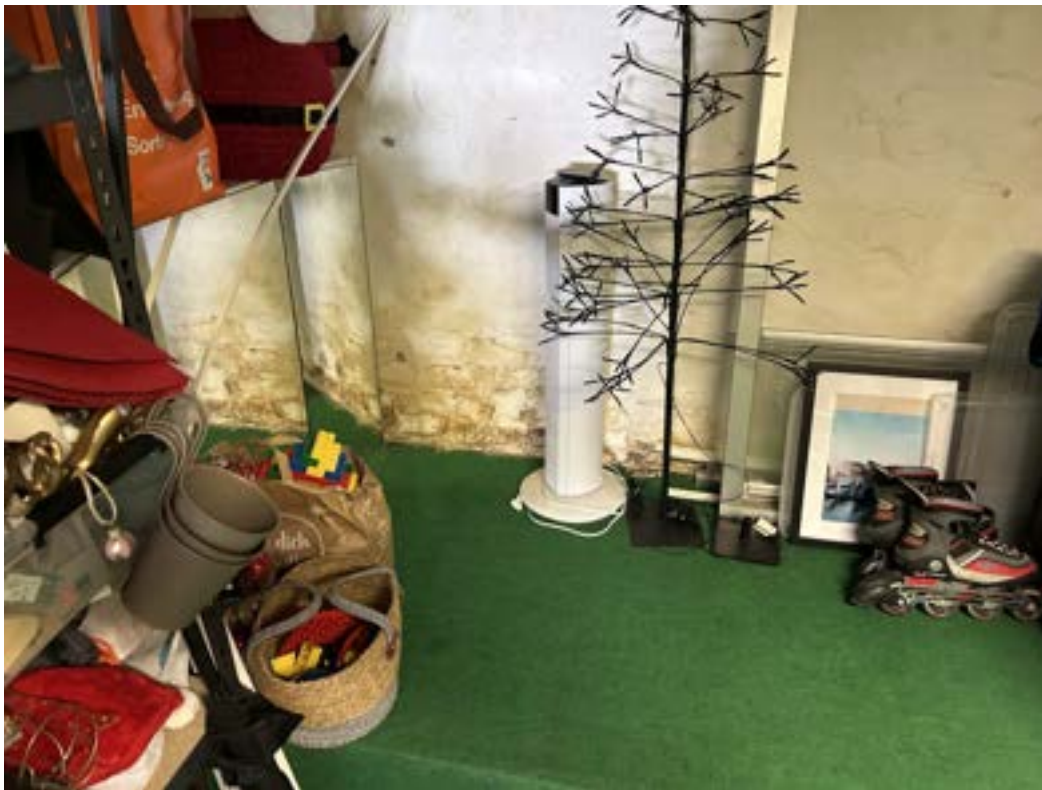
**Anlage 5.9:** Bild 9 Aufsteigende Feuchtigkeit im Erdgeschoss

| • Abschlag für Durchfeuchtung im Wandfußbereich und sonstiger nicht detailliert zu ermittelnden Sofortmaßnahmen<br>10 % auf den vorläufig ermittelten marktangepassten Sachwert | <b>-</b> | <b>10.272,- €</b> |

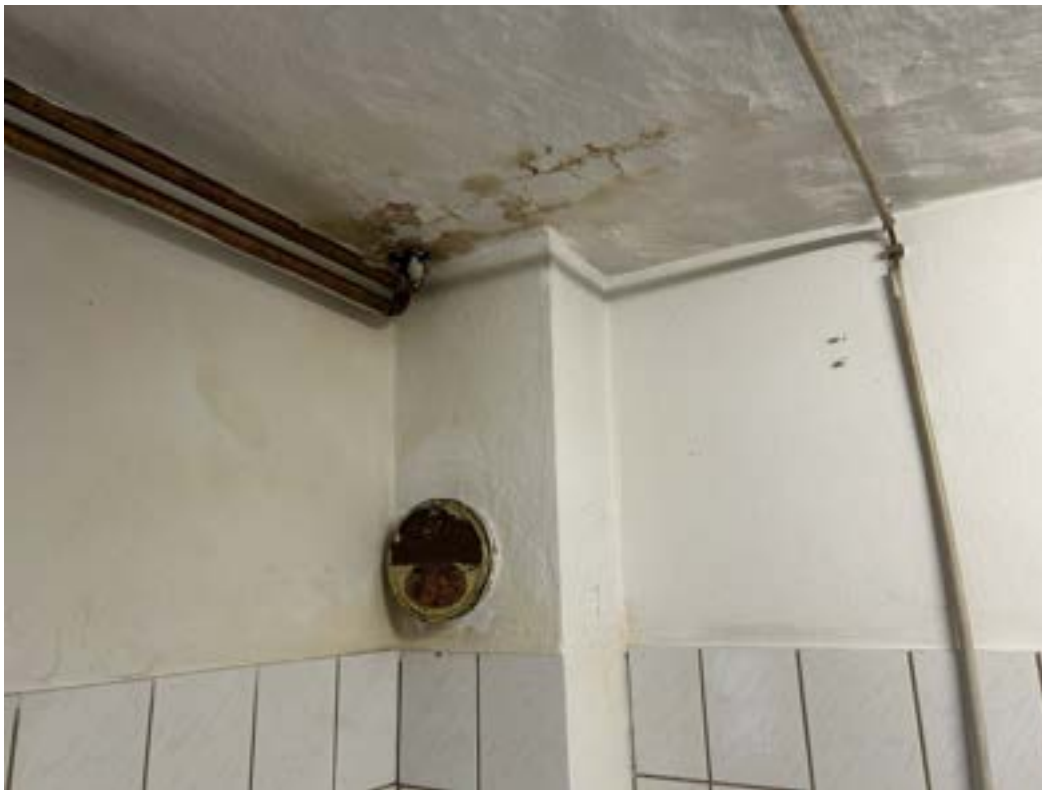
**Anlage 5.11:** Bild 11 Durchfeuchtung Deckenbereich Waschküche

| • Instandsetzung Wasserinstallation / Leitungswasserschaden | <b>-</b> | <b>4.000,- €</b> |

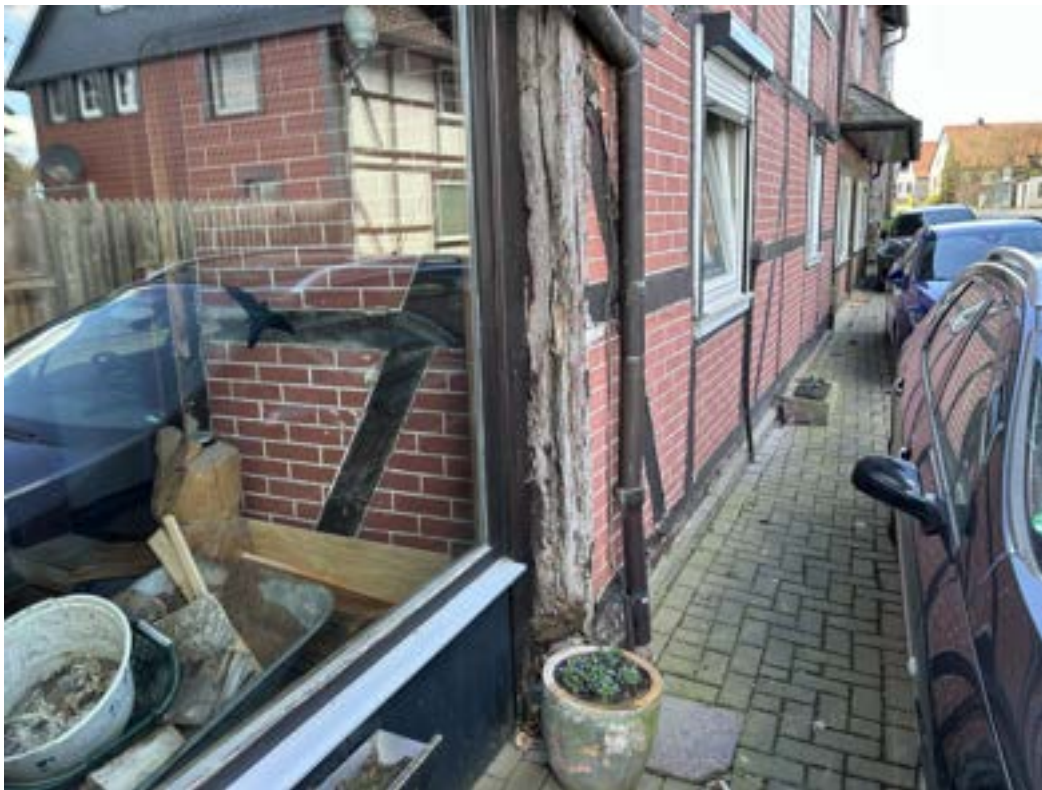
**Anlage 5.13:** Bild 13 Schäden am Fachwerk und Gefachen

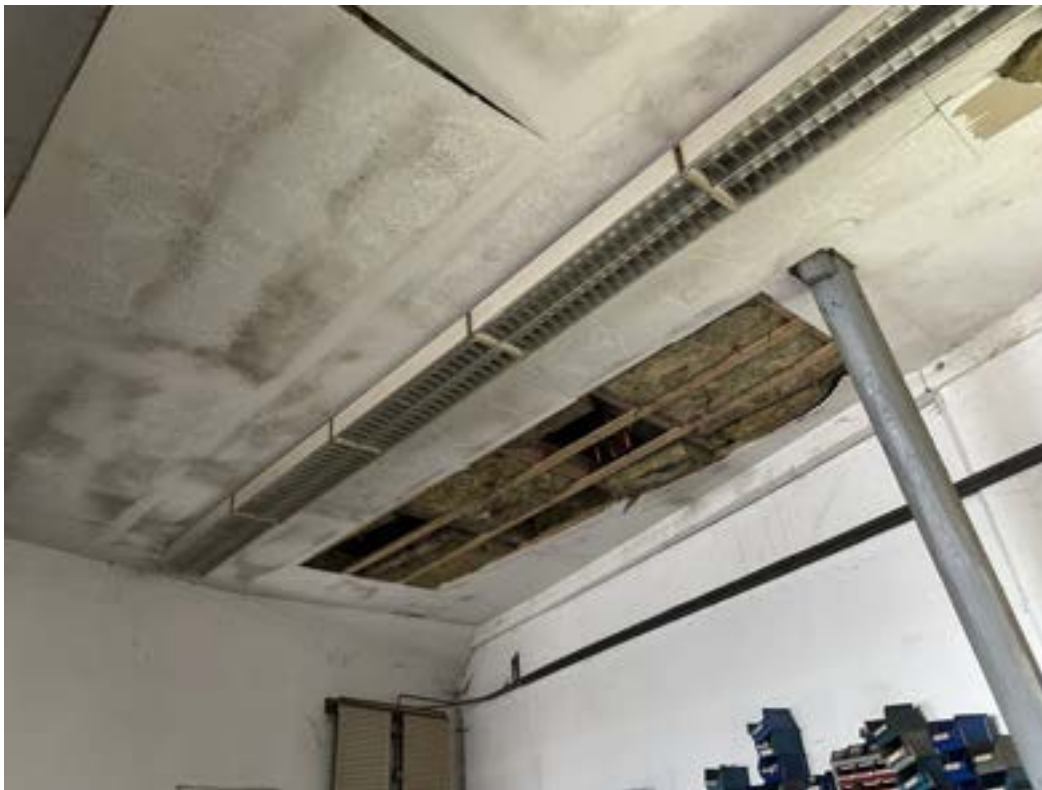
**Anlage 5.15:** Bild 15 Durchfeuchtung Deckenbereich in der Werkstatt

| • Abschlag für Durchfeuchtung im Wandfußbereich und sonstiger nicht detailliert zu ermittelnden Sofortmaßnahmen<br>10 % auf den vorläufig ermittelten marktangepassten Sachwert | - | <b>8.229,- €</b> |
