WG22-2433G

WERTGUTACHTEN

Grundstück:	Ifd. Nr. 1: Mit einem Wohn- und Geschäftshaus mit Torhaus und einem Garagengebäude bebautes Grundstück Münsterstraße 10 37574 Einbeck
Grundbuch:	Einbeck Blatt 10623
Auftraggeber:	Amtsgericht Einbeck Hullenser Str. 1 37574 Einbeck
Geschäfts-Nr.:	22 K 25/21
Zweck des Wertgutachtens:	Zwangsversteigerung
Tag der Ortsbesichtigung:	21.02.2022
Wertermittlungsstichtag:	21.02.2022
Tag der Ausfertigung:	08.03.2022
Anzahl der Ausfertigungen:	1 Ausfertigung als Original für das Gericht 2 Ausfertigungen in Kopie für das Gericht 1 Ausfertigung z.d.A. des Sachverständigen

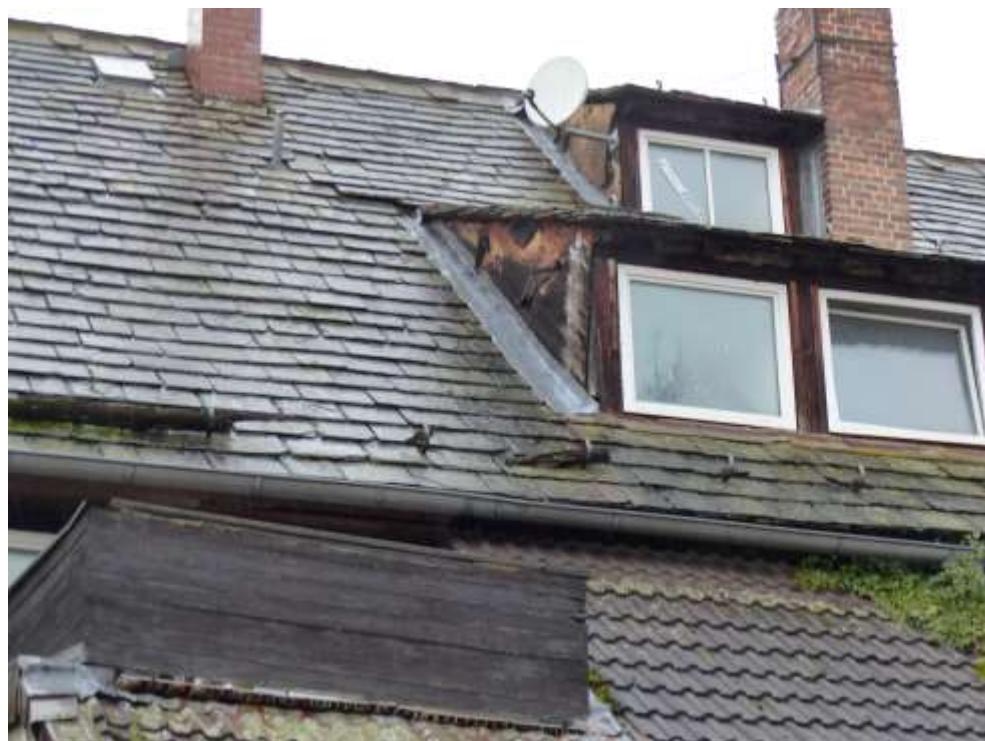
Bild 6: Mangelhafte Gauben

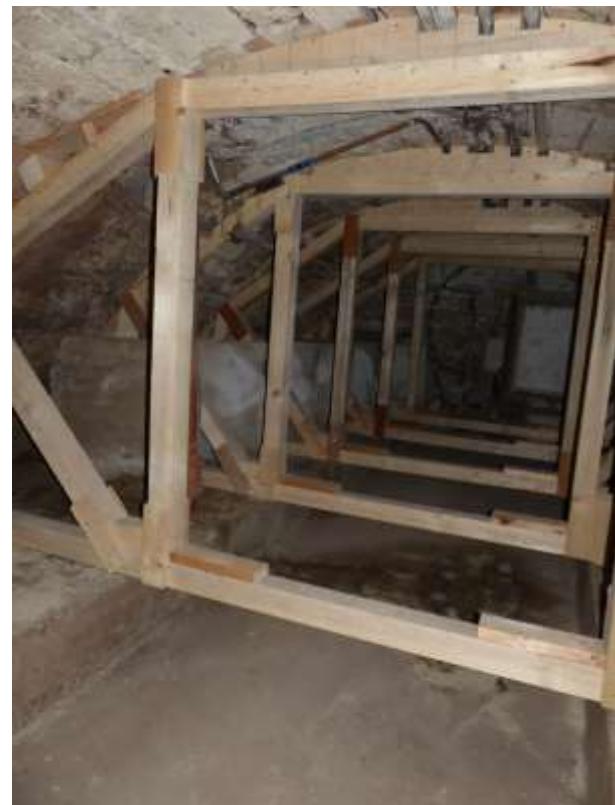
Bei dem Ortstermin am 13.08.2020 habe ich festgestellt, dass sich der Zustand des Gebäudes gegenüber vorangegangenen Ortsbesichtigungen deutlich verschlechtert hat. Im Bezug auf meinen Untersuchungsbericht vom 18.10.2010 konnte ich feststellen, dass die von mir beschriebenen Bauwerksschäden an der Fassade, dem Sandsteinsockel, der durchhängenden Holzbalkendecke, dem Gewölbekeller sowie der Dachkonstruktion bisher nicht saniert wurden.

Bild 12: Gewölbekeller

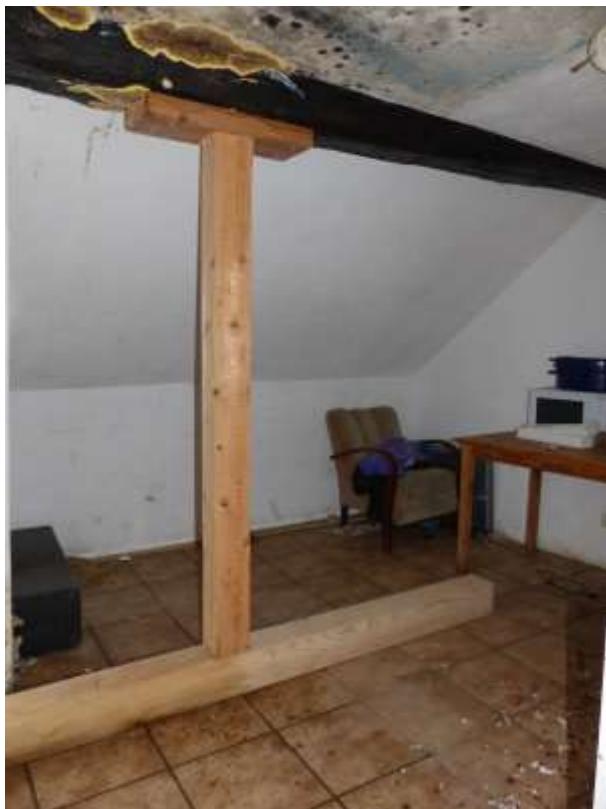
In der Küche in der Wohnung 2 ist unter der Decke sowie im Bereich der Notabstützung starker Schimmelbefall sowie Pilzbefall anzutreffen.

Bild 13: Notabstützung

Eine Nutzung des gesamten Gebäudes ist im jetzigen Zustand nicht möglich.
Aufgrund der maroden tragenden Bausubstanz ist die Standsicherheit des Bauwerks nicht mehr gewährleistet. Eine Instandsetzung des Gebäudes muss kurzfristig erfolgen.
Als Sofortmaßnahme sind die geschädigten Bauteile unverzüglich abzustützen und zu sichern.

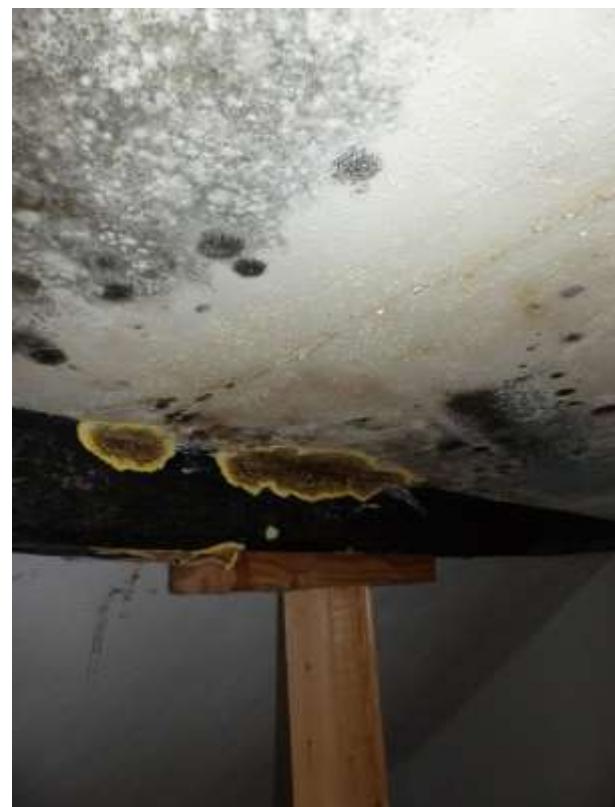
Es ist nicht auszuschließen, dass es sich bei dem Pilzbefall um Hausschwamm handelt. Hierzu sind weitergehende Untersuchungen erforderlich.

Bild 14: Schimmel-/Pilzbefall

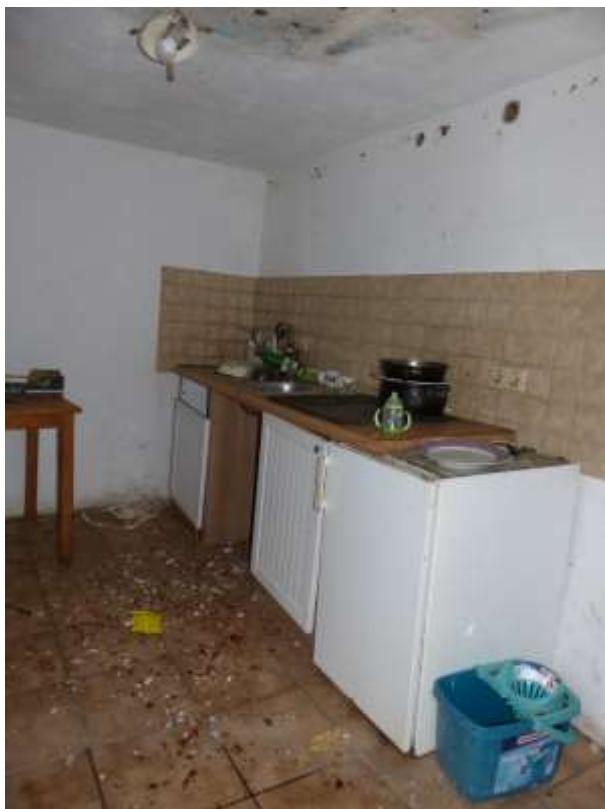
Die Wohnung 2 ist zum Teil stark verschimmelt, sodass eine Gesundheitsgefährdung gegeben sein kann und gesunde Wohnverhältnisse nicht mehr gewahrt werden können. Im Treppenraum des Geschosses befindet sich die in ihrer Ausführung mangelhaft gearbeitete Elektroverteilung. Die Kabeldurchführungen sind offensichtlich nicht geschottet, sodass sich eine erhebliche Brandgefahr ergibt. Ebenfalls ist die Abtrennung zur Wohnung 1 vom Flur aus nur durch Leichtbauwände hergestellt, die augenscheinlich keine Feuerwiderstandsklasse haben.

Bild 15: Küche in WE 2

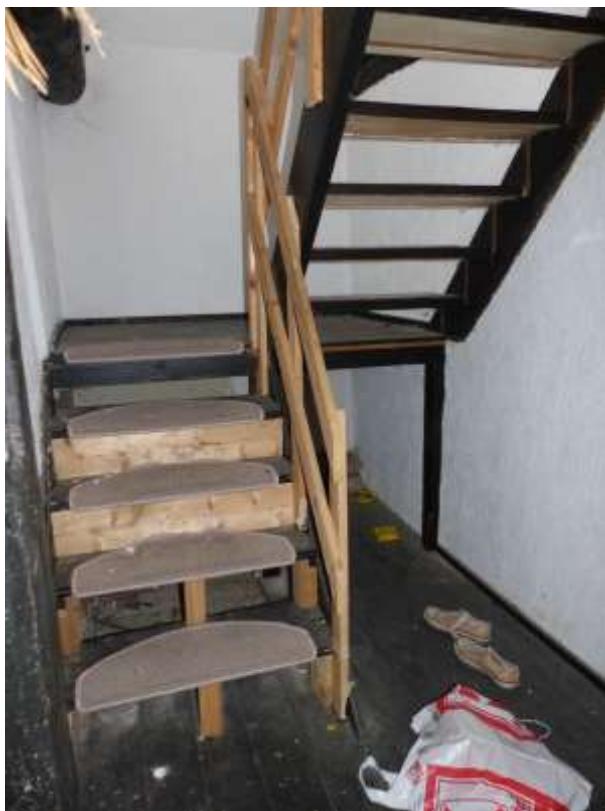
Weiterhin konnte der Spitzboden im Hauptgebäude aufgrund der mangelhaften Treppe nicht in Augenschein genommen werden.

Bild 19: Mangelhafte Treppe

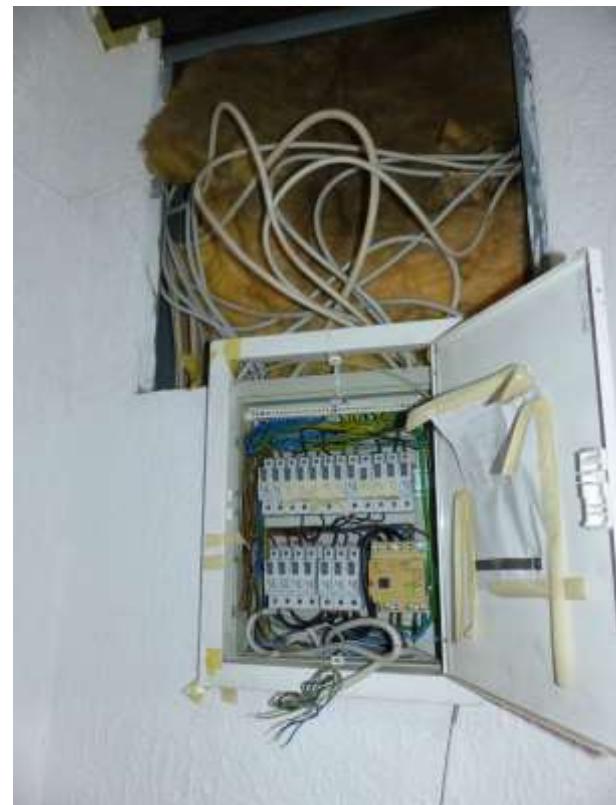
Am 20.07.2020 erfolgte ein weiterer Ortstermin. Bei diesem war im Erdgeschoss noch ein deutlicher Brandgeruch wahrnehmbar. Augenscheinlich stellt die mangelhafte Elektroverteilung eine große Gefahrenquelle dar. Kabel liegen offen, Kabelenden schauen ungeschützt aus der Wand, es fehlen Abdeckungen an den Schaltern und Steckdosen und eine sichere Elektroverteilung am Sicherungskasten ist ebenfalls nicht gegeben.

Bild 20: Mangelhafte
Elektroinstallation

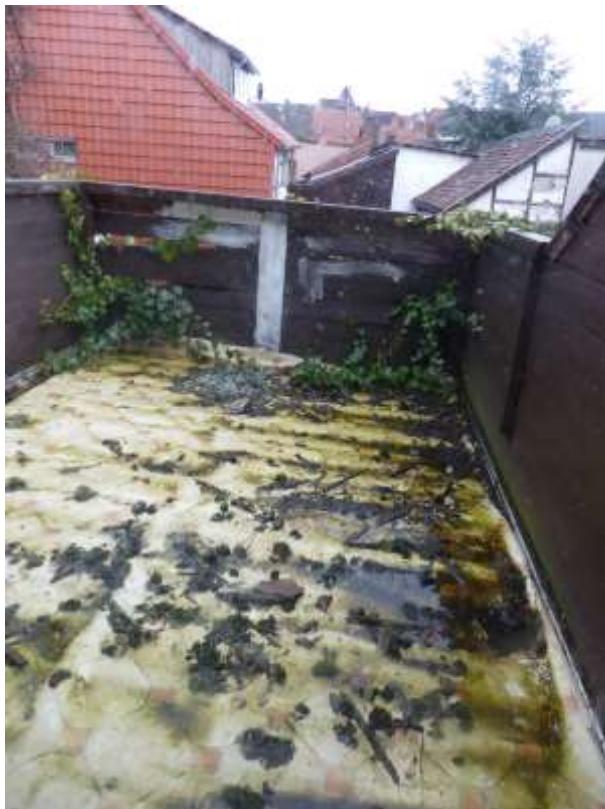
Zusätzlich dringt durch die unsachgemäße Abdichtung der Loggien Feuchtigkeit in das Gebäude ein. Wodurch die tragende Holzkonstruktion so stark geschädigt wurde, dass Teilbereiche unbewohnbar sind.

Bild 27: Mangelhafte Loggia
