# GUTACHTEN

über den Marktwert i. S. d. § 194 BauGB

**Kuhstraße 6, Lindenstraße,**

**38170 Uehrde, OT Warle**

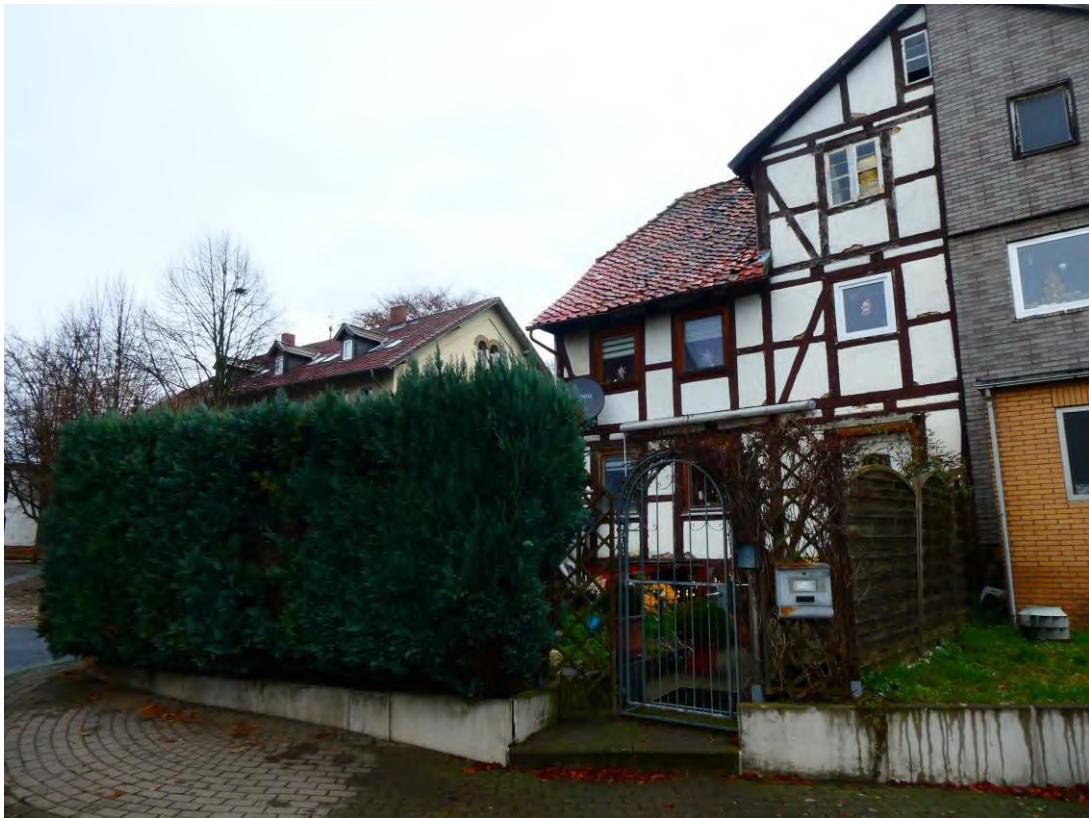
Bild 1: straßenseitige Ansicht

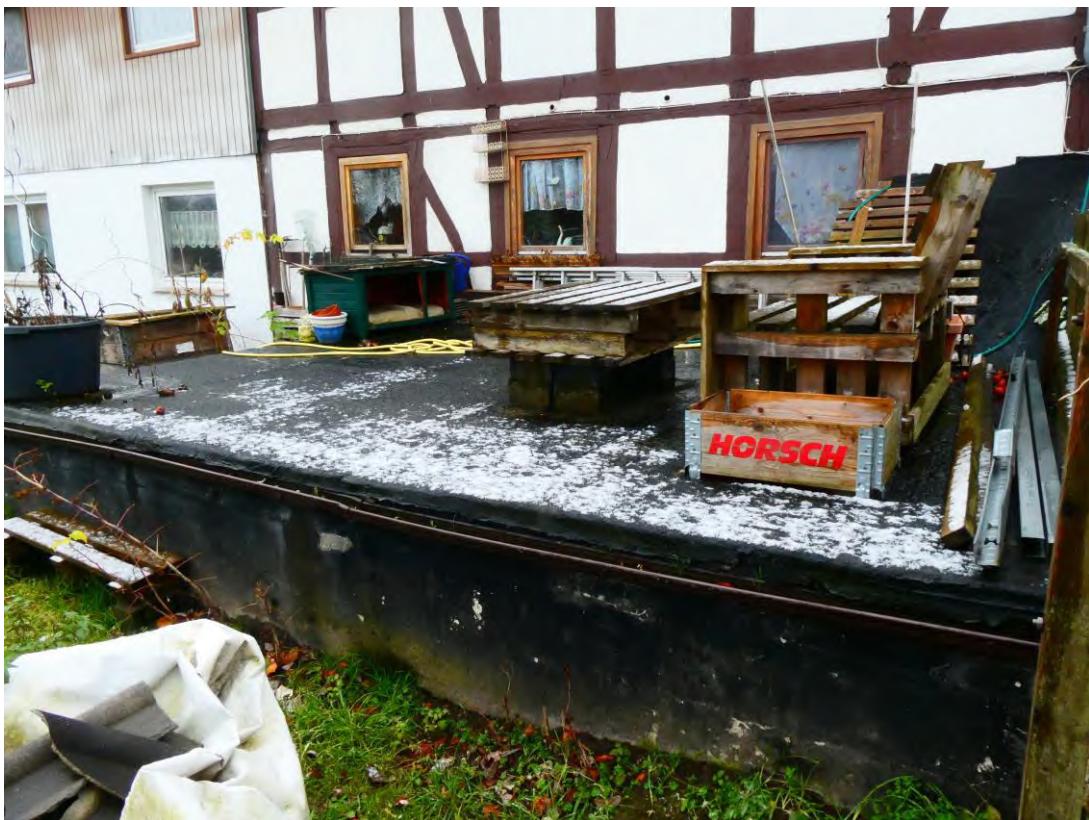
Bild 4: angebauter Keller

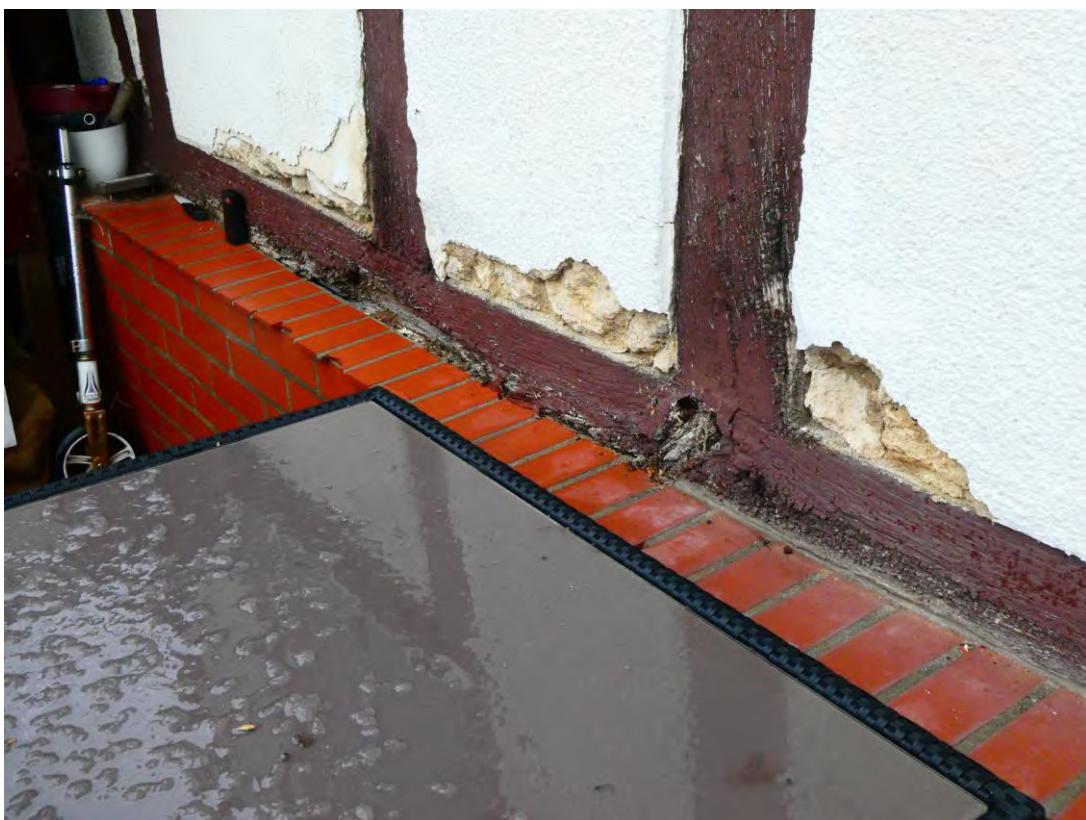
Die Holzbauteile des Fachwerks an der Fassade, insbesondere das Schwellholz zeigen Beschädigungen durch Witterungseinflüsse. An der Fassade lösen sich großflächig die Bitumenschindeln. Die Faserzementplatten weisen starke Verwitte-

Bild 6: Schäden am Schwellholz und den Gefachen

Unter Berücksichtigung des Zustandes ist davon auszugehen, dass ein potenzieller Erwerber das Objekt grundlegend renovieren und sanieren wird. Die tatsächlichen Kosten hängen von den zu planenden Maßnahmen ab. Es wird vom Ist-Zustand ausgegangen und es werden nur notwendige Instandsetzungskosten zur Erhaltung der Bausubstanz bis zum Ende der wirtschaftlichen Restnutzungsdauer berücksichtigt. Die Sanierungskosten werden pauschal nach sachverständigem Ermessen ermittelt und als Abschlag im Sachwertverfahren berücksichtigt. Notwendige Instandsetzungsmaßnahmen sind u.a. die Sanierung des Fachwerks, die Abdichtung des Daches, Schließen von Undichtigkeiten und Sicherungsmaßnahmen sowie fehlende

Wand- und Deckenbekleidungen anbringen. Die Instandsetzungskosten werden im Sinne einer vorsichtigen Bewertung mit rd. 50 €/m<sup>2</sup> Wohnfläche (pauschal rd. 5.000 €) angesetzt.

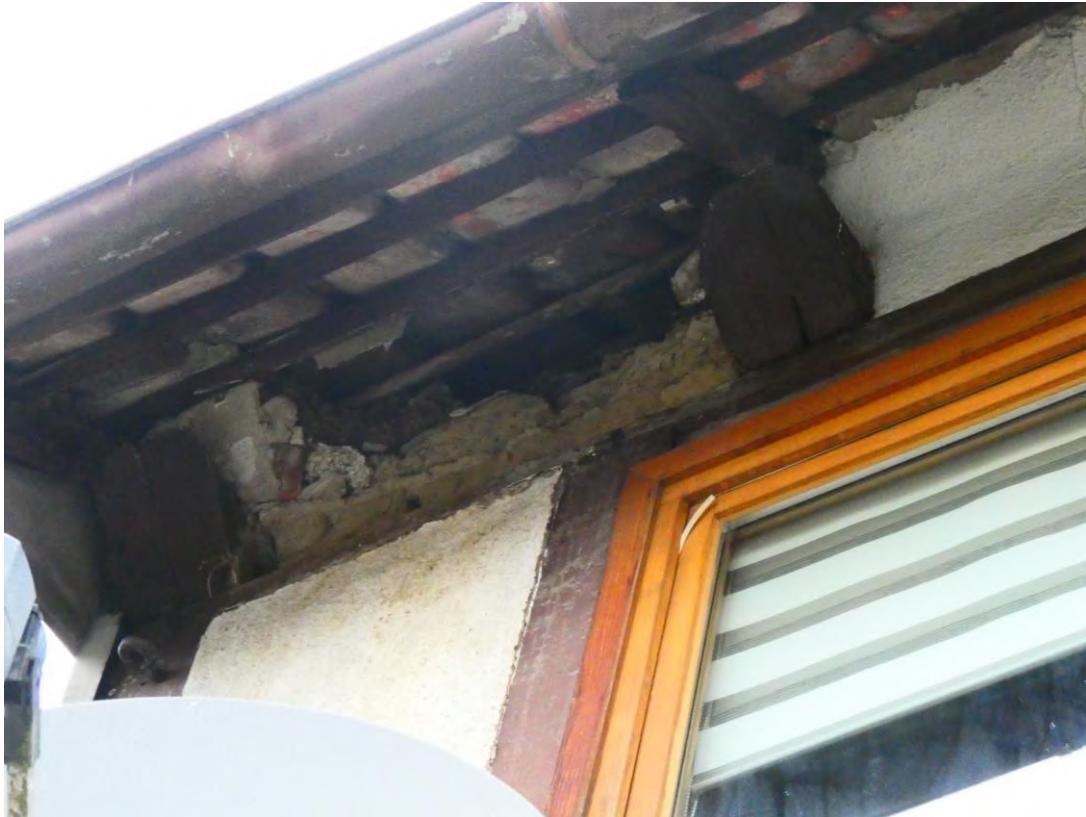
rungerscheinungen und vereinzelt Beschädigungen auf. An den Gefachen sind an verschiedenen Stellen Putzabplatzungen vorhanden. An der Traufe sind große Löcher im Übergang zum Dachboden zu sehen. Auch das Dach weist Undichtigkeiten auf.

Bild 7: Schaden im Traufbereich

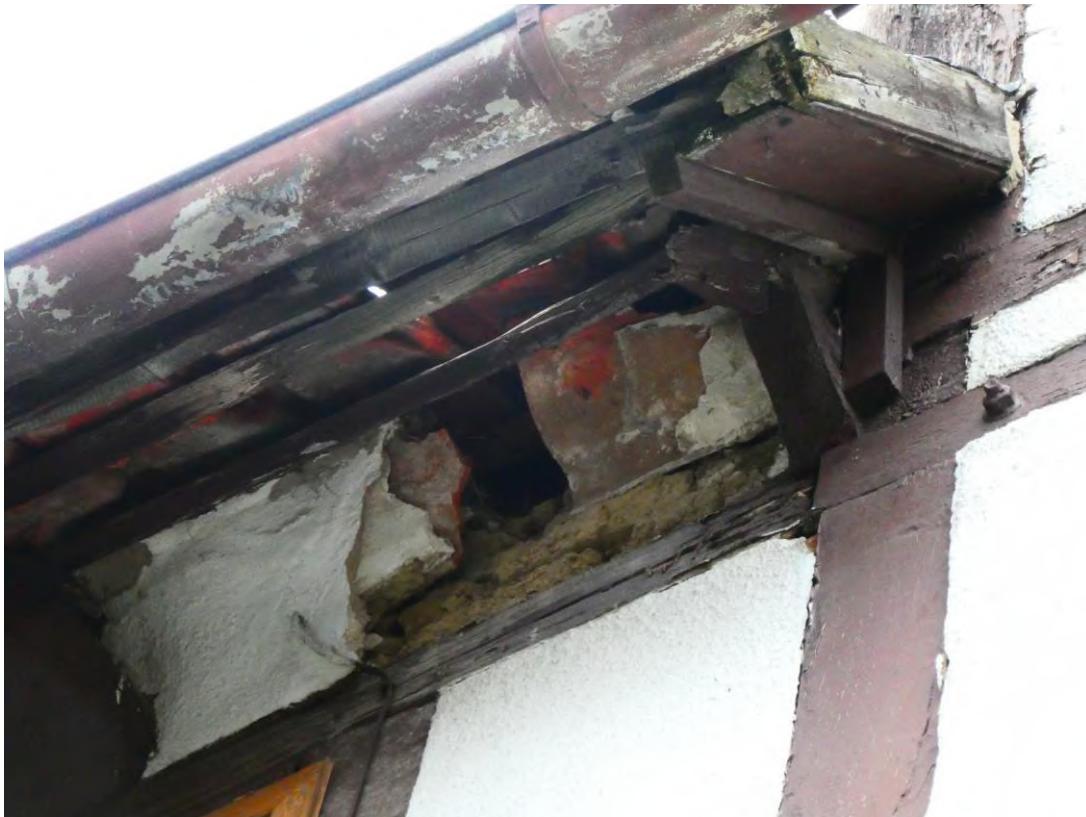
Bild 8: weiterer Schaden im Traufbereich

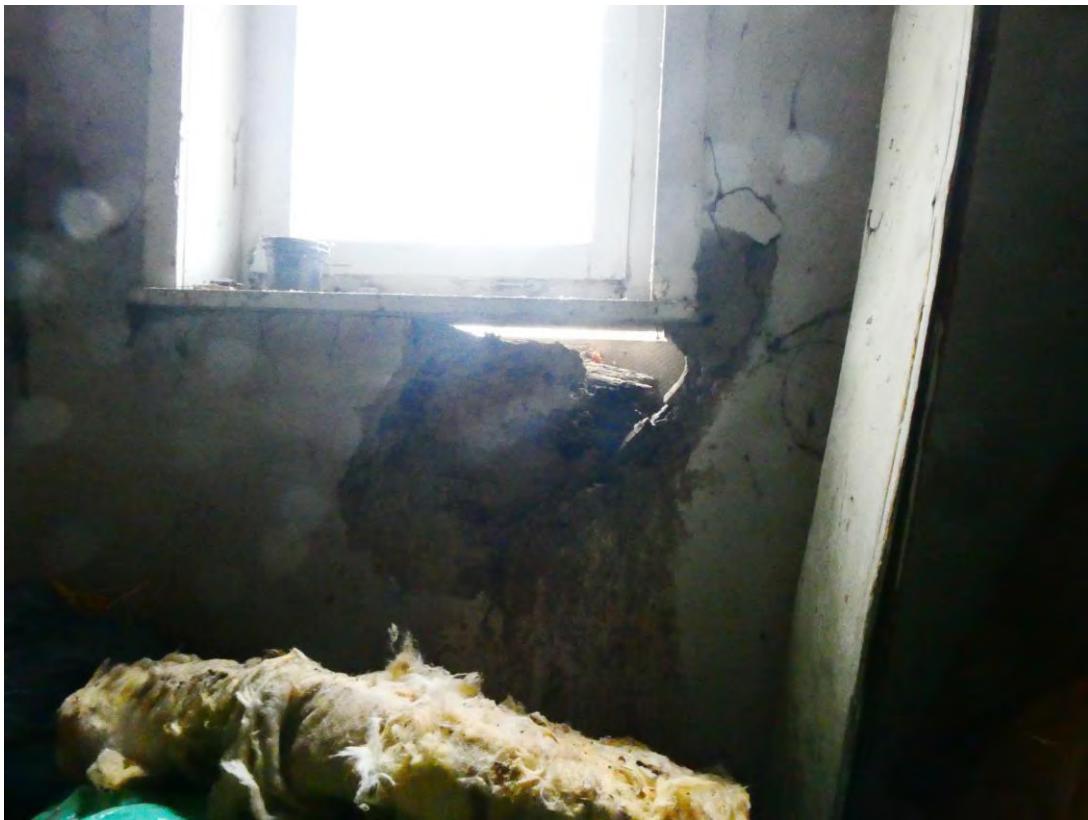
Im Innern ist u.a. die Decke in der Dachbodenkammer beschädigt. Unter einem Fenster ist der Brüstungsriegel verfault und die Wand aufgebrochen. Die Fenster im Haus sind teilweise undicht und verzogen. Der Keller zeigt sowohl an Wänden als auch an der Decke Farb- und Putzabplatzungen. Laut Aussage zum Ortstermin steht bei Starkregen auch Wasser im Keller.

Bild 9: verfaulter Brüstungsriegel, Schaden am Gefach

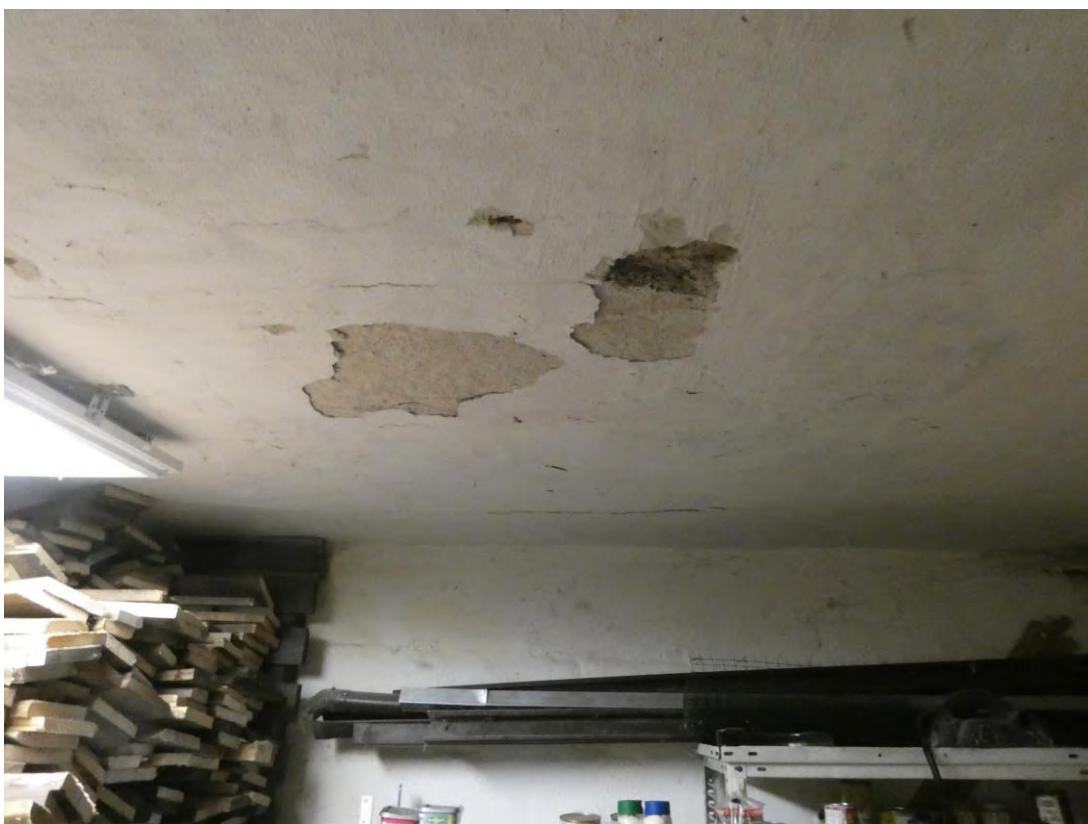
Bild 10: Putzabplatzungen an der Kellerdecke

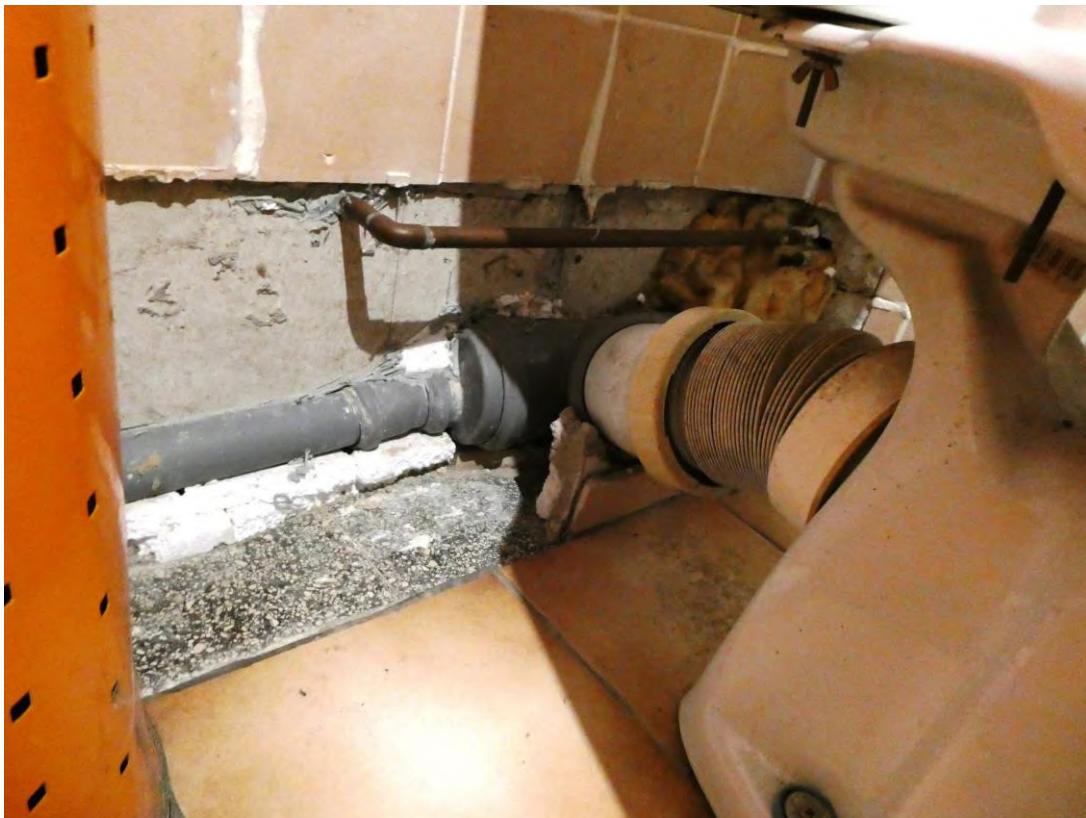
Im Erdgeschoss ist die Einfassung der Hauseingangstür nicht fertiggestellt, über dem Elektroverteiler fehlen Wand- und Deckenverkleidung, auch in der Küche und im Hauswirtschaftsraum fehlen Wandverkleidung und Putz. Im Bad fehlen an der Toilette und der Dusche einige Fliesen. Weiterhin sind einige Fliesen beschädigt und unsachgemäß verfugt. In der Dusche ist Schimmelbildung ersichtlich.

Bild 11: fehlende Fliesen im Bad
