GUTACHTEN

über den Marktwert i. S. d. § 194 BauGB

Grundstück

Kuhstraße 6, Lindenstraße,

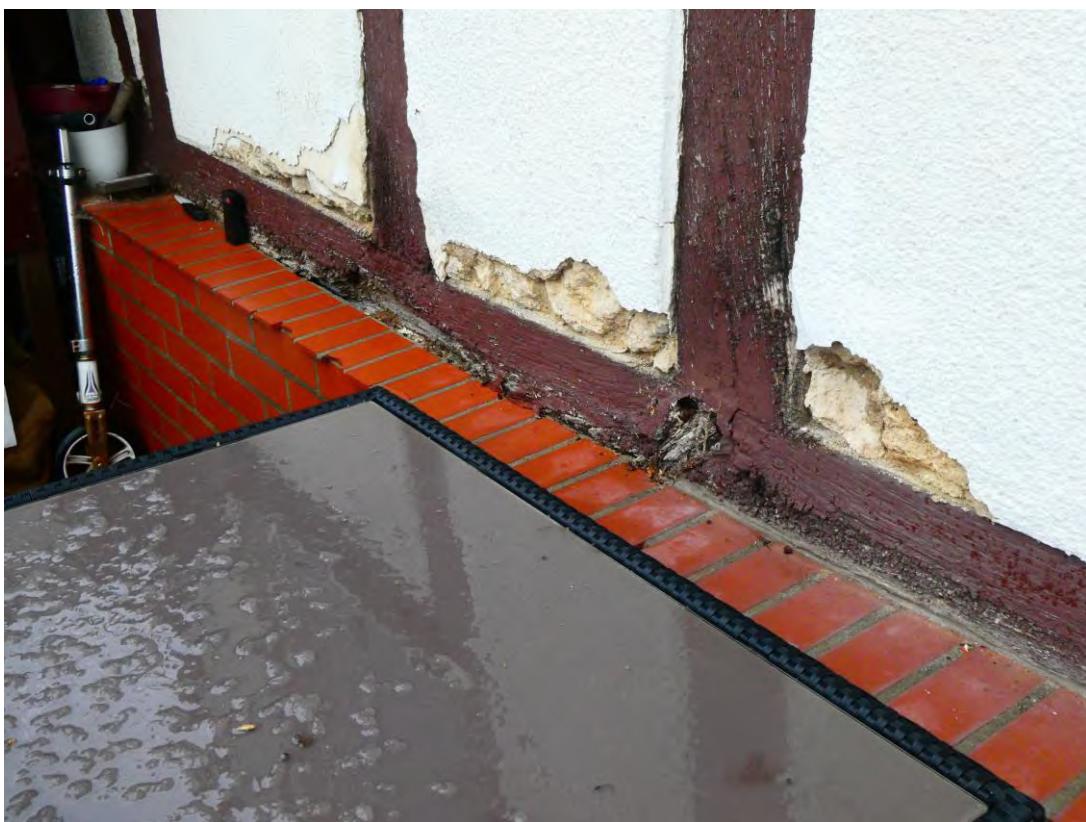
Die Holzbauteile des Fachwerks an der Fassade, insbesondere das Schwellholz zeigen Beschädigungen durch Witterungseinflüsse. An der Fassade lösen sich großflächig die Bitumenschindeln. Die Faserzementplatten weisen starke Verwitte-

Bild 6: Schäden am Schwellholz und den Gefachen

Unter Berücksichtigung des Zustandes ist davon auszugehen, dass ein potenzieller Erwerber das Objekt grundlegend renovieren und sanieren wird. Die tatsächlichen Kosten hängen von den zu planenden Maßnahmen ab. Es wird vom Ist-Zustand ausgegangen und es werden nur notwendige Instandsetzungskosten zur Erhaltung der Bausubstanz bis zum Ende der wirtschaftlichen Restnutzungsdauer berücksichtigt. Die Sanierungskosten werden pauschal nach sachverständigem Ermessen ermittelt und als Abschlag im Sachwertverfahren berücksichtigt. Notwendige Instandsetzungsmaßnahmen sind u.a. die Sanierung des Fachwerks, die Abdichtung des Daches, Schließen von Undichtigkeiten und Sicherungsmaßnahmen sowie fehlende

Wand- und Deckenbekleidungen anbringen. Die Instandsetzungskosten werden im Sinne einer vorsichtigen Bewertung mit rd. 50 €/m² Wohnfläche (pauschal rd. 5.000 €) angesetzt.

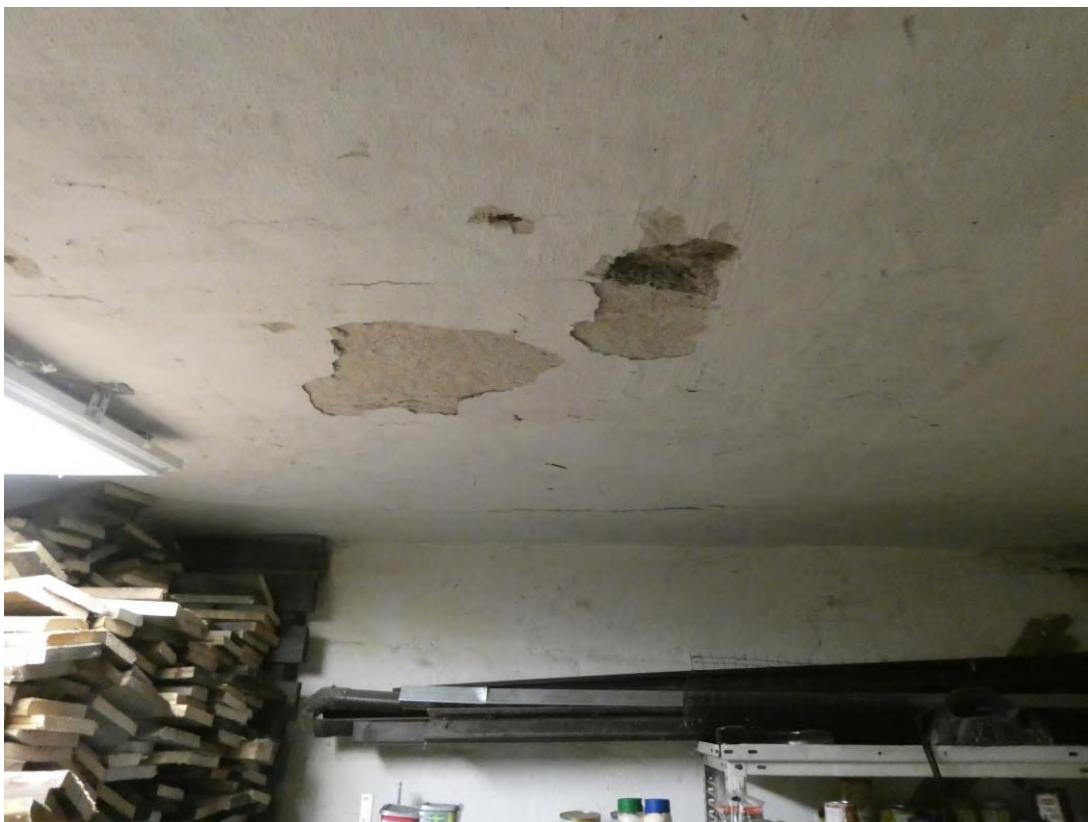
Im Innern ist u.a. die Decke in der Dachbodenkammer beschädigt. Unter einem Fenster ist der Brüstungsriegel verfault und die Wand aufgebrochen. Die Fenster im Haus sind teilweise undicht und verzogen. Der Keller zeigt sowohl an Wänden als auch an der Decke Farb- und Putzabplatzungen. Laut Aussage zum Ortstermin steht bei Starkregen auch Wasser im Keller.

Bild 10: Putzabplatzungen an der Kellerdecke

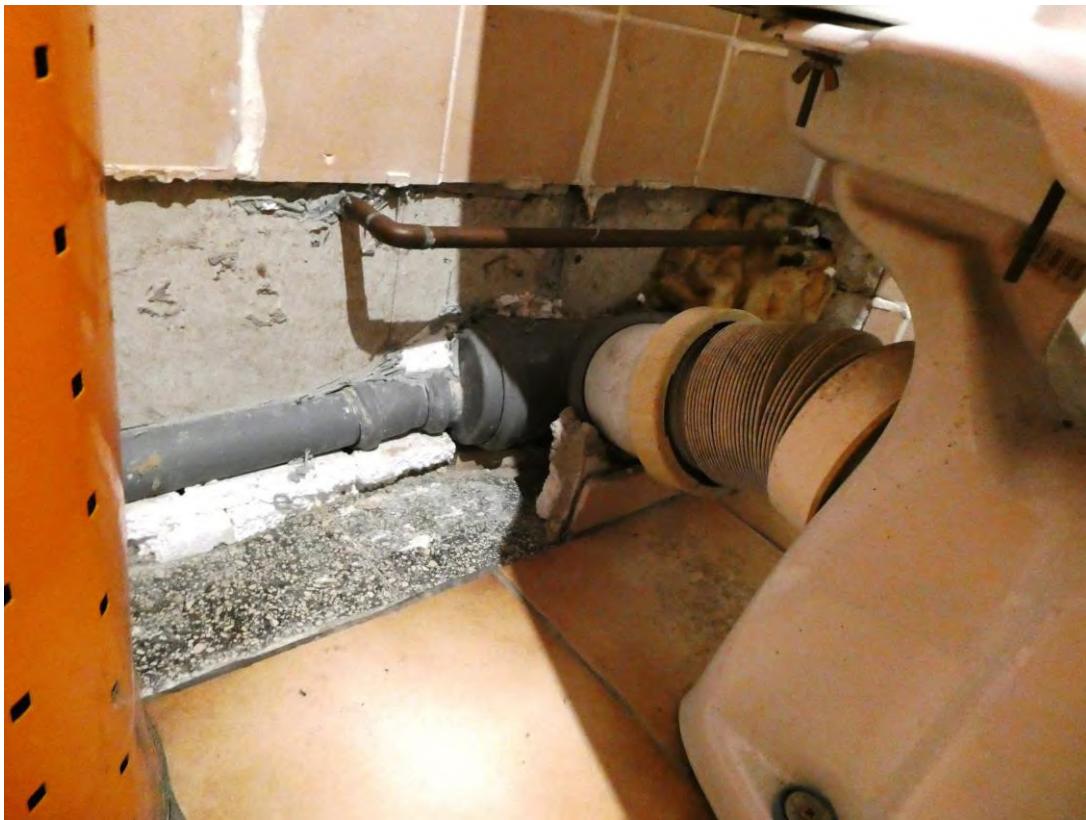
Im Erdgeschoss ist die Einfassung der Hauseingangstür nicht fertiggestellt, über dem Elektroverteiler fehlen Wand- und Deckenverkleidung, auch in der Küche und im Hauswirtschaftsraum fehlen Wandverkleidung und Putz. Im Bad fehlen an der Toilette und der Dusche einige Fliesen. Weiterhin sind einige Fliesen beschädigt und unsachgemäß verfugt. In der Dusche ist Schimmelbildung ersichtlich.

Bild 11: fehlende Fliesen im Bad
