## **GUTACHTEN**

über den Marktwert i. S. d. § 194 BauGB

Kuhstraße 6, Lindenstraße,

38170 Uehrde, OT Warle

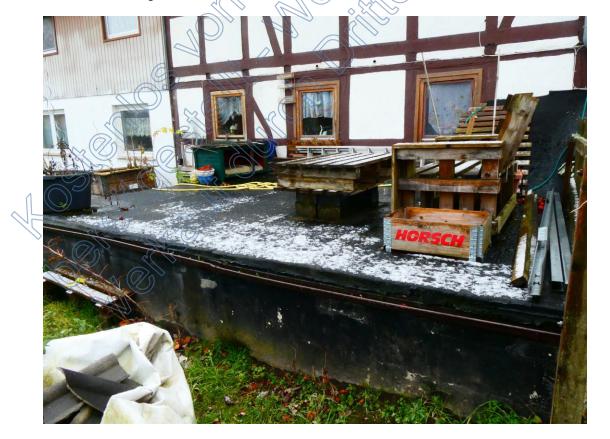
Bild 4: angebauter Keller

Das Bewertungsobjekt ist eine zweigeschossige Doppelhaushälfte mit nicht ausgebautem Dachgeschoss. Rückwärtig ist ein Kellerraum an das Gebäude angebaut.

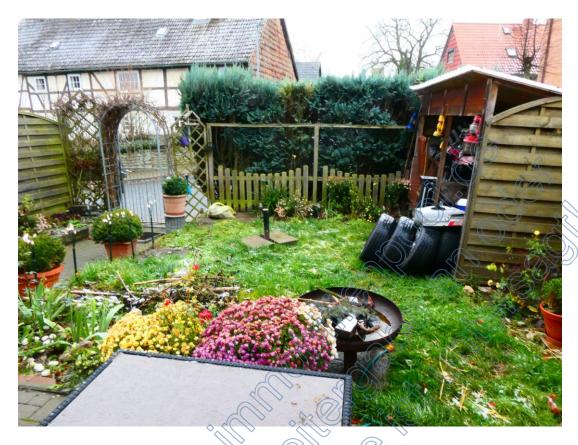
Bild 5: gepachtetes Flurstück als Zuwegung und Vorgarten

Die Grundstücksfläche des Flurstücks 7/1 ist regelmäßig geschnitten und in ihrer Topografie eben. Das Flurstück 9/2 ist unregelmäßig geschnitten. Beide Flurstücke sind durch das Flurstück 8/1 getrennt. Die Grundstückserschließung erfolgt über die Kuhstraße bzw. Lindenstraße. Die Zuwegung zum Flurstück 7/1 erfolgt über das Flurstück 5/1, welches auch als Garten genutzt wird. Gemäß Rücksprache mit dem Grundbuchamt ist das Flurstück Eigentum der Gemeinde. Ein Wege-, Leitungsoder Nutzungsrecht zugunsten des Flurstücks 7/1 ist im Grundbuch nicht eingetragen. Zwischen der Gemeinde und der Eigentümerin besteht ein Pachtvertrag. Laut Auskunft der Gemeinde beträgt die Pacht 1 €/m² pro Jahr. Der Vertrag läuft jeweils für ein Jahr und verlängert sich automatisch, wenn nicht mit einer Frist von drei Monaten gekündigt wird. Von Seiten der Gemeinde wurde das Interesse bekundet, das Flurstück an den jeweiligen Eigentümer des Flurstücks 7/1 zu verkaufen bzw. den Pachtvertrag mit dem Ersteher des Grundstücks fortzuführen. Die Zuwegung ist daher weiterhin gesichert.

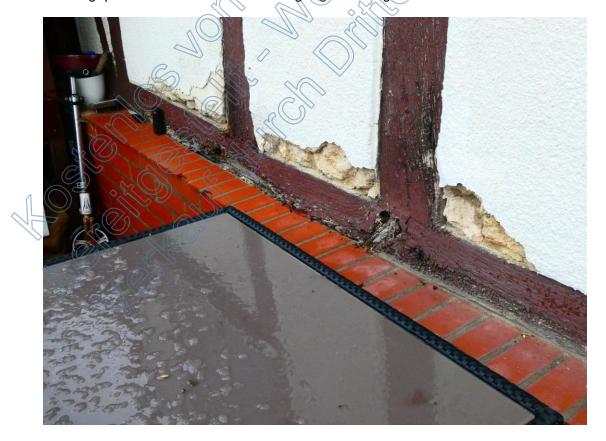
Die Holzbauteile des Fachwerks an der Fassade, insbesondere das Schwellholz zeigen Beschädigungen durch Witterungseinflüsse. An der Fassade lösen sich großflächig die Bitumenschindeln. Die Faserzementplatten weisen starke Verwitte-

Bild 6: Schäden am Schwellholz und den Gefachen

Unter Berücksichtigung des Zustandes ist davon auszugehen, dass ein potenzieller Erwerber das Objekt grundlegend renovieren und sanieren wird. Die tatsächlichen Kosten hängen von den zu planenden Maßnahmen ab. Es wird vom Ist-Zustand ausgegangen und es werden nur notwendige Instandsetzungskosten zur Erhaltung der Bausubstanz bis zum Ende der wirtschaftlichen Restnutzungsdauer berücksichtigt. Die Sanierungskosten werden pauschal nach sachverständigem Ermessen ermittelt und als Abschlag im Sachwertverfahren berücksichtigt. Notwendige Instandsetzungsmaßnahmen sind u.a. die Sanierung des Fachwerks, die Abdichtung des Daches, Schließen von Undichtigkeiten und Sicherungsmaßnahmen sowie fehlende

Wand- und Deckenbekleidungen anbringen. Die Instandsetzungskosten werden im Sinne einer vorsichtigen Bewertung mit rd. 50 €/m² Wohnfläche (pauschal rd. 5.000 €) angesetzt.

Der angesetzte Wert für die Instandsetzung/Modernisierung spiegelt nicht die tatsächlichen Kosten wider, sondern stellt annähernd die Wertminderung aufgrund der fehlenden Instandsetzung/Modernisierung dar und soll in etwa dem Ansatz entsprechen, den auch ein Käufer vom geforderten Kaufpreis abziehen würde. Eine differenzierte Untersuchung und Kostenermittlung wären gegebenenfalls zu empfehlen. Für die genaue Ermittlung der Kosten sind entsprechende Angebote einzuholen. Gegebenenfalls ist zur Beurteilung des Schadensausmaßes der Holzbauteile des Fachwerks ein Bauschadenssachverständiger hinzuzuziehen.

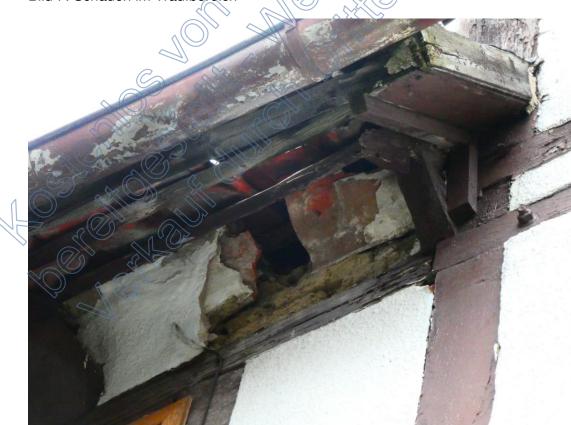
rungserscheinungen und vereinzelt Beschädigungen auf. An den Gefachen sind an verschiedensten Stellen Putzabplatzungen vorhanden. An der Traufe sind große Löcher im Übergang zum Dachboden zu sehen. Auch das Dach weist Undichtigkeiten auf.

Bild 8: weiterer Schaden im Traufbereich

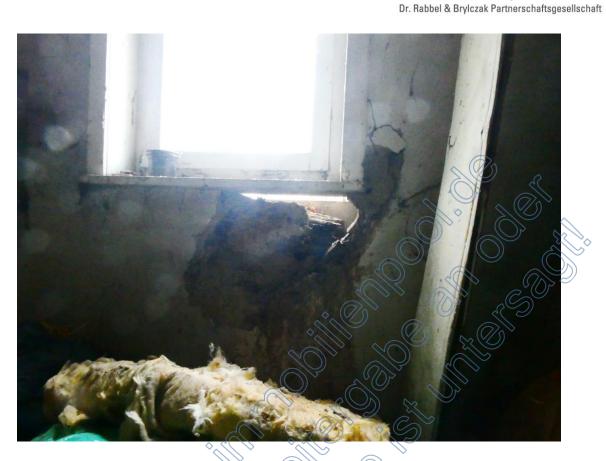
Im Innern ist u.a. die Decke in der Dachbodenkammer beschädigt. Unter einem Fenster ist der Brüstungsriegel verfault und die Wand aufgebrochen. Die Fenster im Haus sind teilweise undicht und verzogen. Der Keller zeigt sowohl an Wänden als auch an der Decke Farb- und Putzabplatzungen. Laut Aussage zum Ortstermin steht bei Starkregen auch Wasser im Keller.

Bild 9: verfaulter Brüstungsriegel, Schaden am Gefach

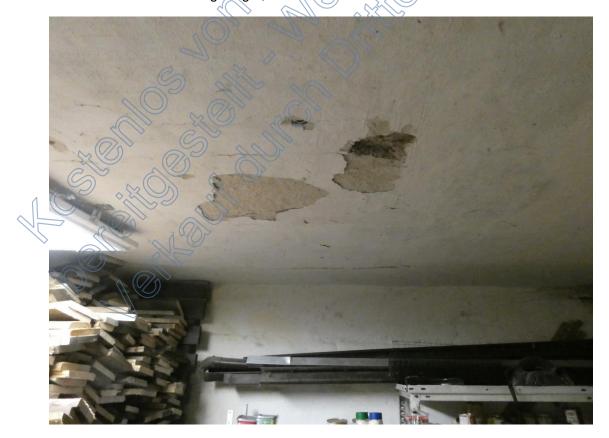
Bild 10: Putzabplatzungen an der Kellerdecke

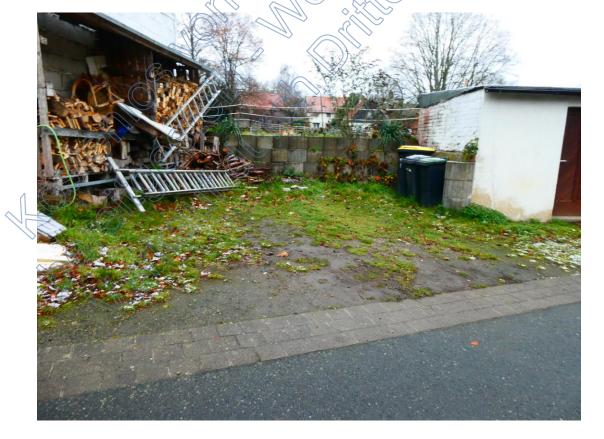
Bild 12: unbebautes Flurstück 9/2

Das Flurstück 9/2 ist unbebaut. Es hat eine Größe von lediglich 45 m² und ist aufgrund dessen wie unter Punkt 4.3 erläutert nicht bebaubar. Der Marktwert wird daher aus dem Bodenwert analog zur Gesamtbewertung abgeleitet.
