## Gutachten über den Verkehrswert (Marktwert)

### Zwangsversteigerungssache

betreffend das im Grundbuch von Roklum Blatt 600 unter laufender Nummer **1** eingetragene Grundstück.

Einfamilienhaus, freistehend mit Nebengebäude (ehemals Stall o.ä.)

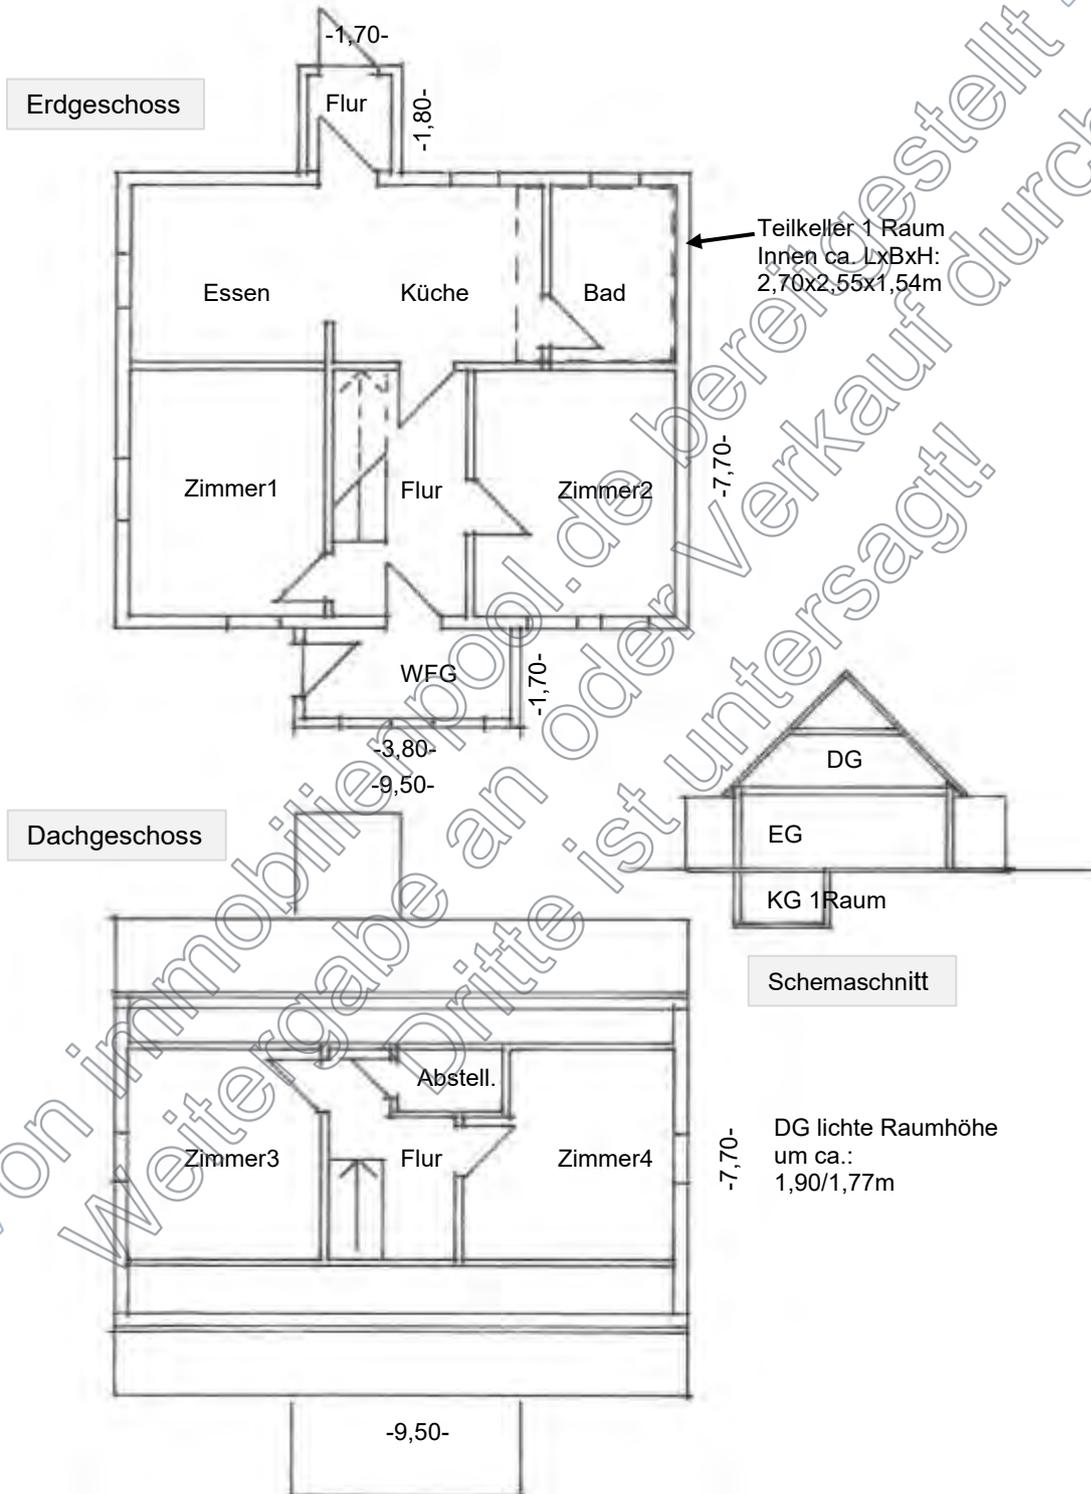
Erd- und Dachgeschoss, Gebäudeschnitt

Der Sachverständige fertigte eine unmaßstäbliche Grundriss-Skizzen des Wohngebäudes an, auf Grundlage eines örtlichen Aufmaßes der Raummittellmaße.

**Bestandsskizzen** (unmaßstäblich, schematisch erstellt)  
**Grundrisse u.a. zur Gebäudeübersicht und als Anlage zur Berechnung**

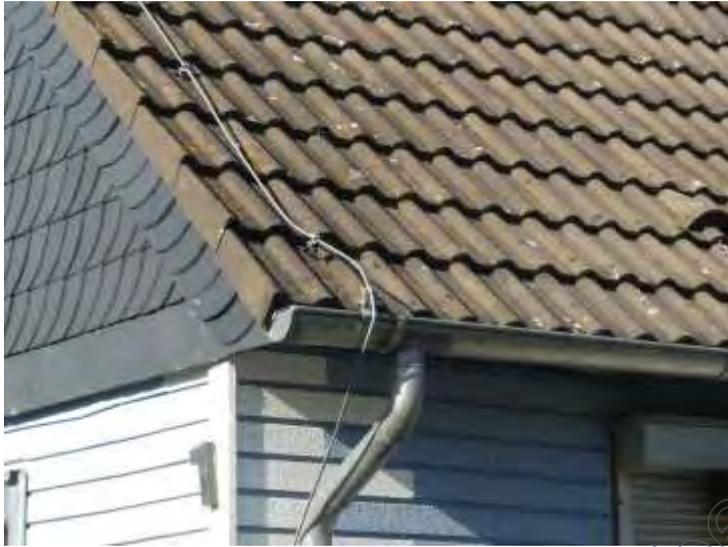
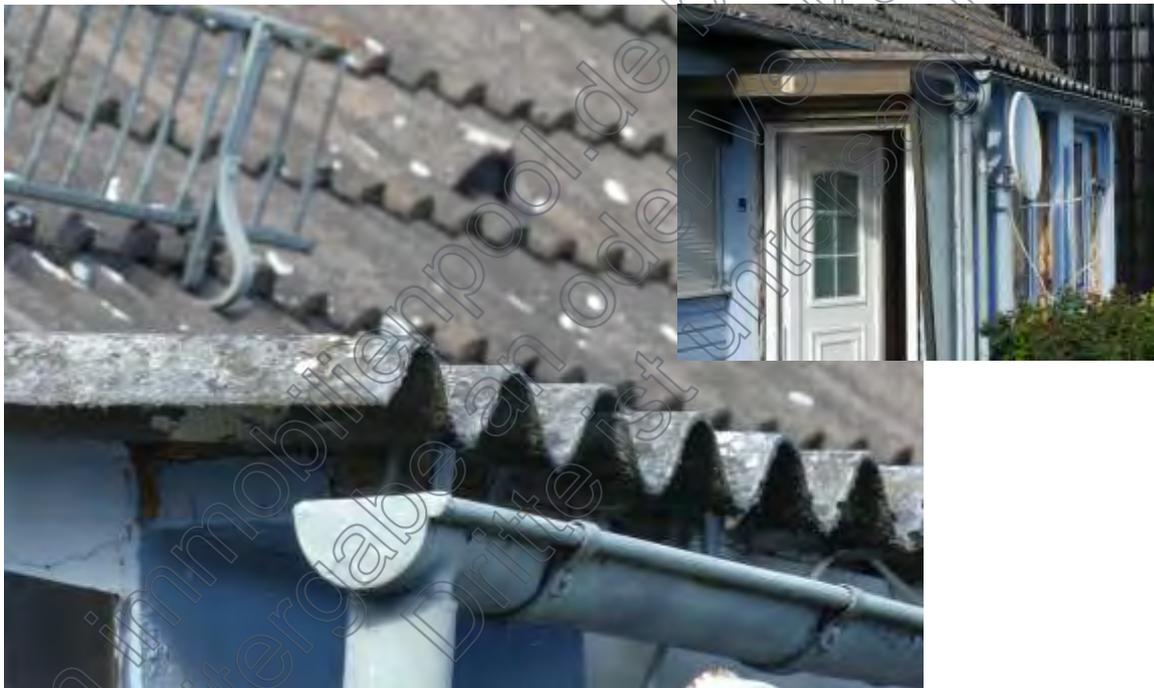
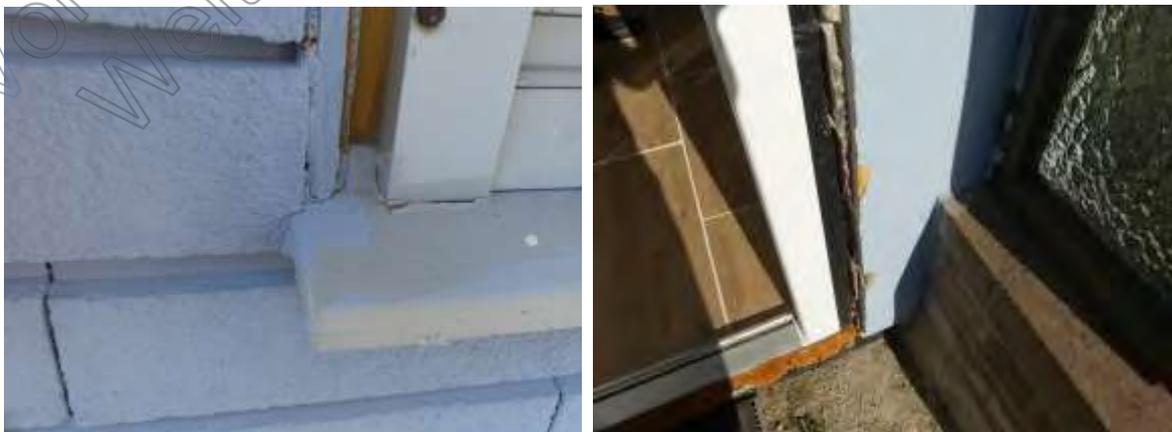
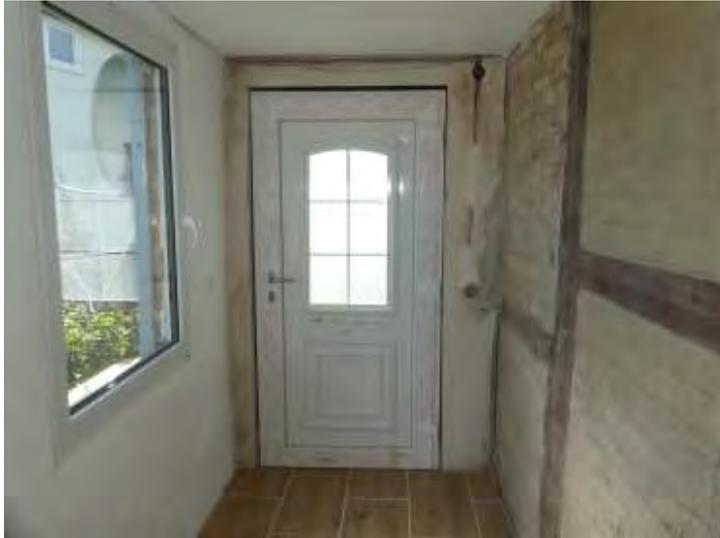
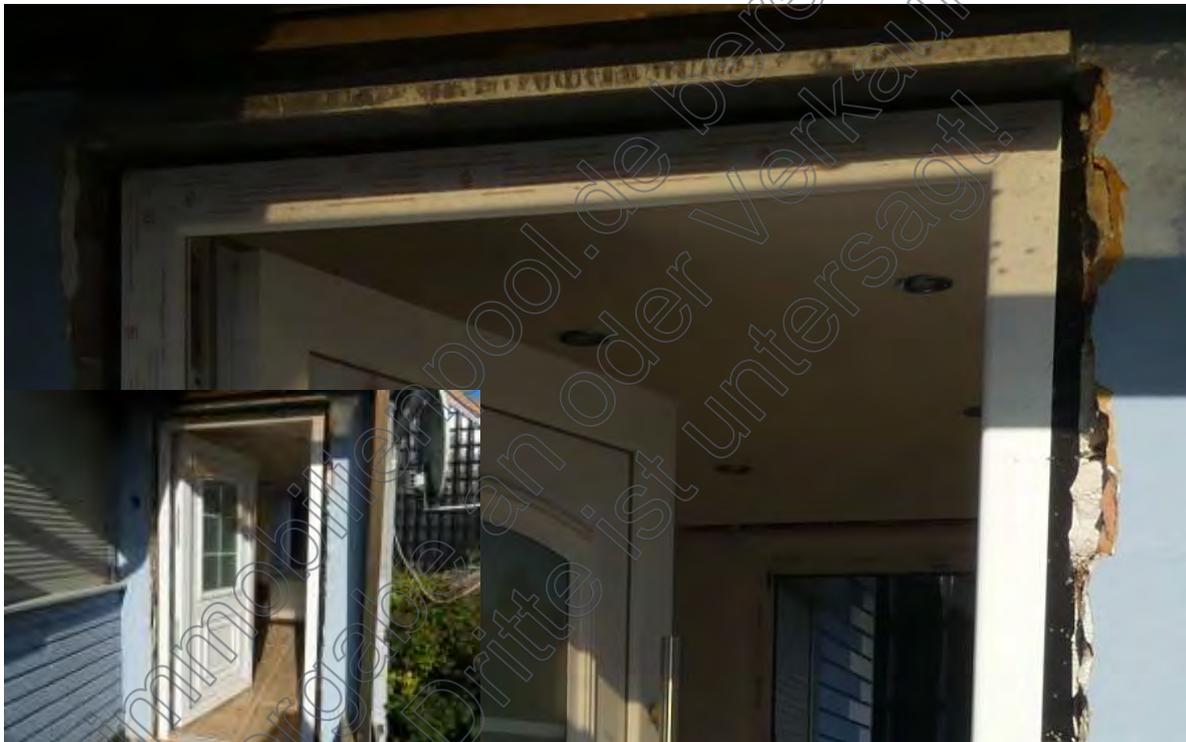
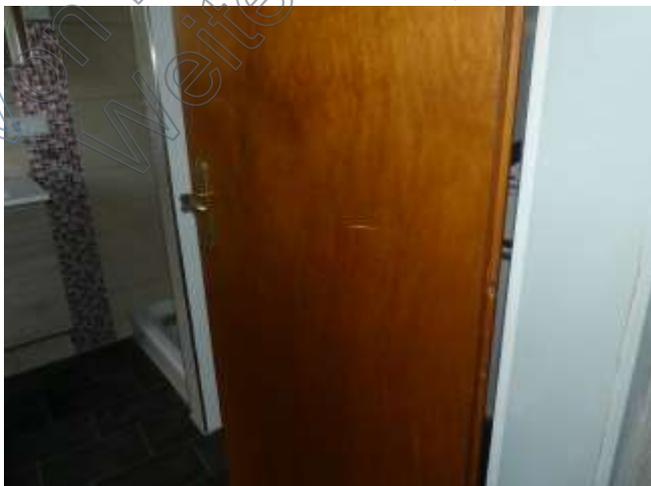
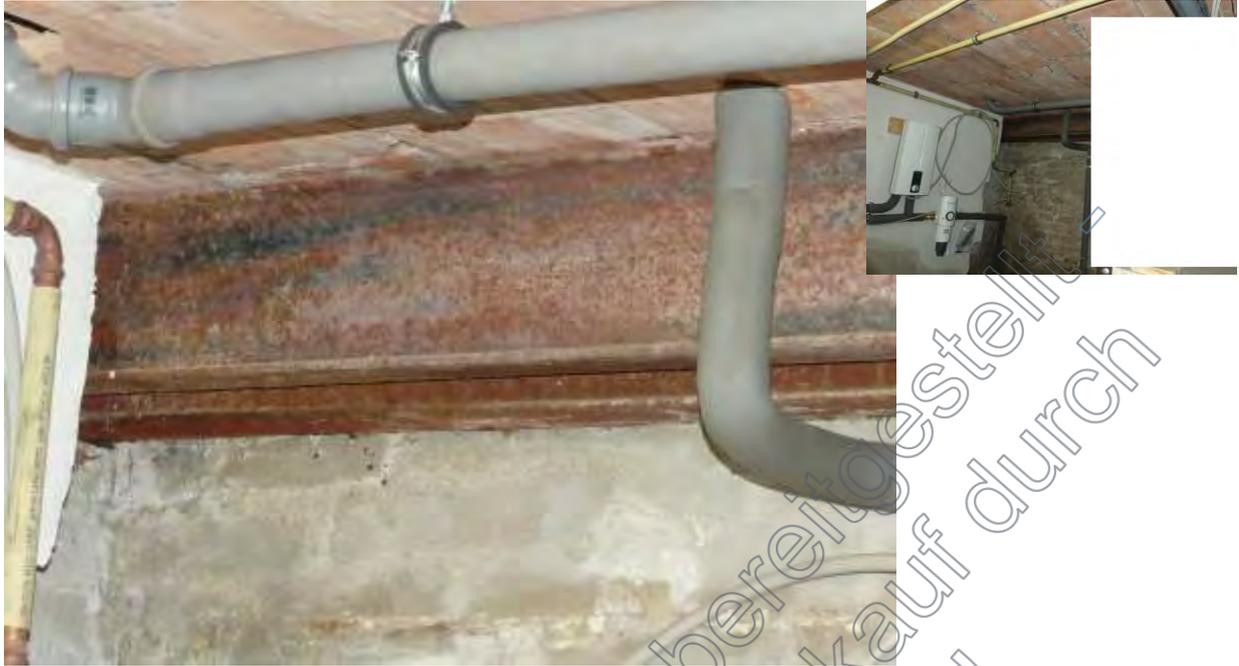
Einfamilienhaus

Beispiele zur Instandhaltung Bauteile, Ausstattung, Mängel, Schäden u.a.

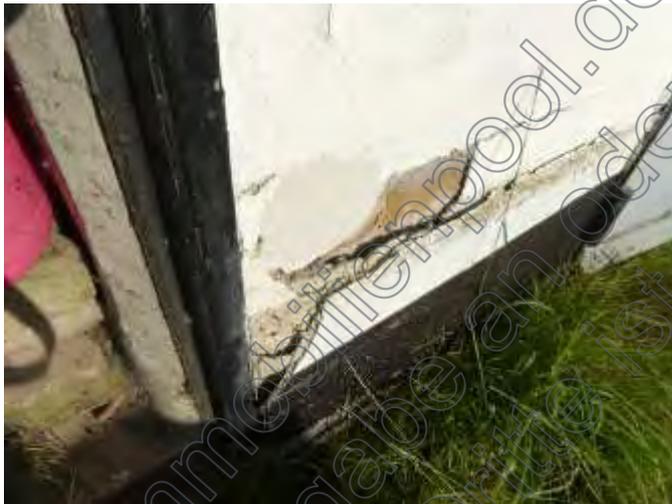
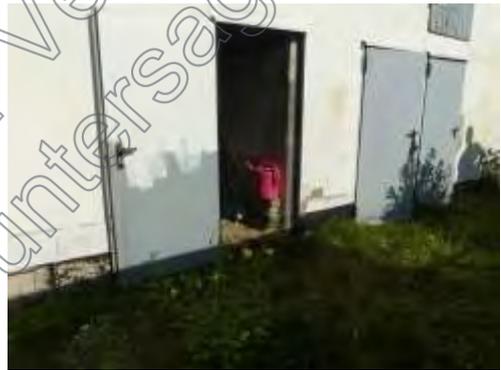
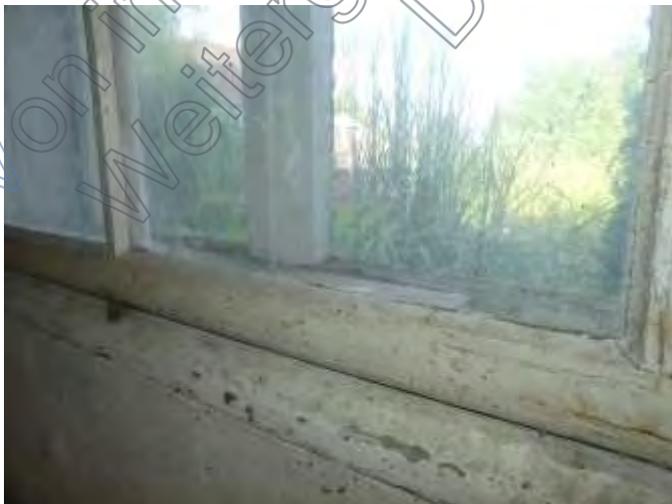
Nebengebäude

- Fassadenputz im erdberührten Bereich Abplatzungen., evtl. aufsteigende Feuchtigkeit o.ä.
- 3 Stahltüren stärker korrodiert, erneuerungsbedürftig.
- 2 Holzfenster nur einfachverglast

- Fassadenputz im erdberührten Bereich Abplatzungen, evtl. aufsteigende Feuchtigkeit o.ä. 750,-
- 3 Stahltüren stärker korrodiert, erneuerungsbedürftig. 600,-
- 2 Holzfenster nur einfachverglast, Berücksichtigt bei Einschätzung RND.
