Gutachten über den Verkehrswert (Marktwert)

betreffend das im **Grundbuch von Börßum Blatt 817** unter laufender Nummer 2
eingetragene Grundstück

Geschäftsnummer **NZS 23 K 25/24**

Wohnbauland bebaut mit Einfamilienhaus und Nebengebäude mit Garage.

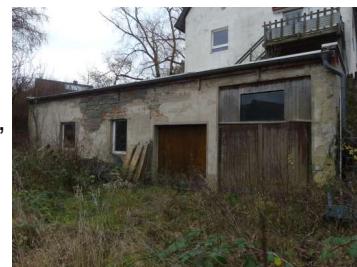
5.4 Nebengebäude mit Garage

Besichtigung:	Innen- und Außenbesichtigung.
Gebäudeart:	entspricht am ehesten: NHK Typ 16.1 Kaltlager,
Baujahr um:	1956
Nutzung:	Lager, Kfz-Stellplatz
Raumaufteilung	siehe Pläne unter Pkt.20. soweit vorhanden.
Geschosse:	
Erd-/Hanggeschoss	Lager mit Kfz-Stellplatz.
Konstruktion	Massiv, Mauerwerk, Stahlbeton o.ä., Holzbalkendecke
Fassade:	Putz.
Wärmeschutz	kein Wärmeschutz.
Dach	Flachdach mit Bahnenabdichtung.
Fenster u. Außentüren	Fenster: Holzelemente, isolierverglast vor 1995 Tür: Holzelement.
Tore:	Holztor, 2-flügelig, sehr einfache Konstruktion.
Bodenbelag:	Beton.
Sanitäreinrichtungen	WC: Waschtisch, WC-bodenstehend, einfache Ausstattung.
Sonstige technische Ausstattung	
Elektroinstallation	Licht und Steckdosenanschluss.
Durchgeführte Umbauten/Modernisierung:	Augenscheinlich nicht modernisiert.
Instandhaltung	Instandhaltungsstau umfassend vorhanden. Weiteres siehe Mängel und Schäden, Modernisierungsgrad u.a.

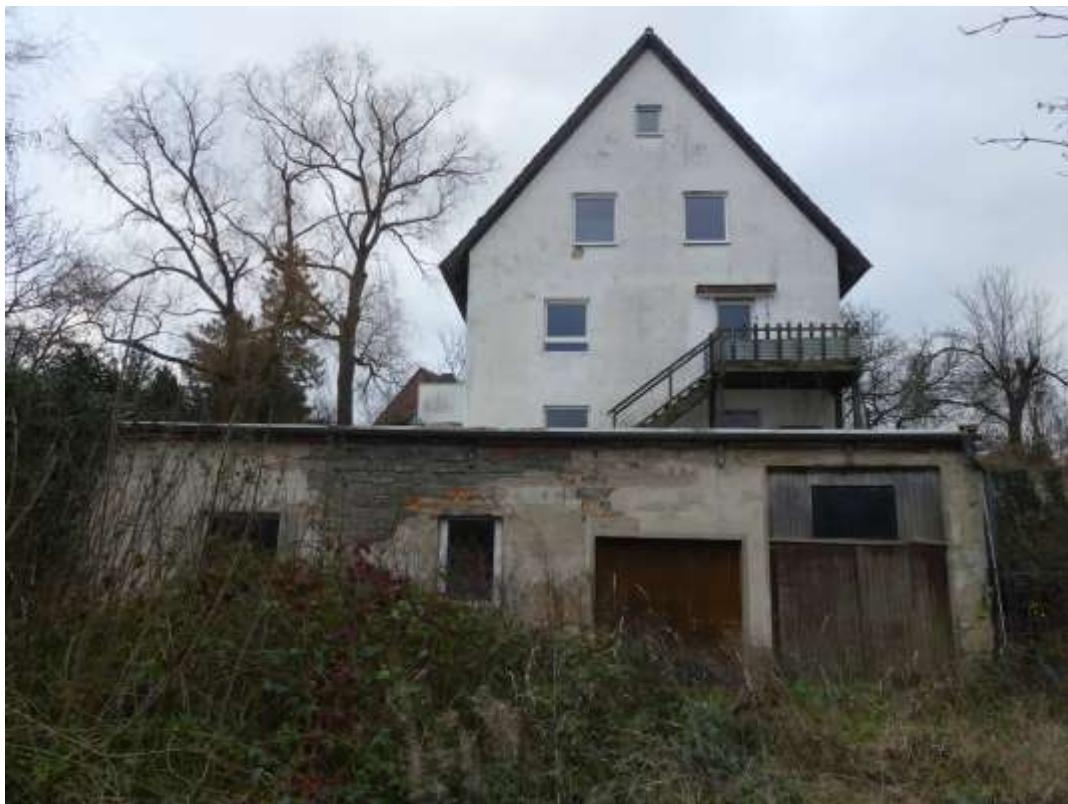
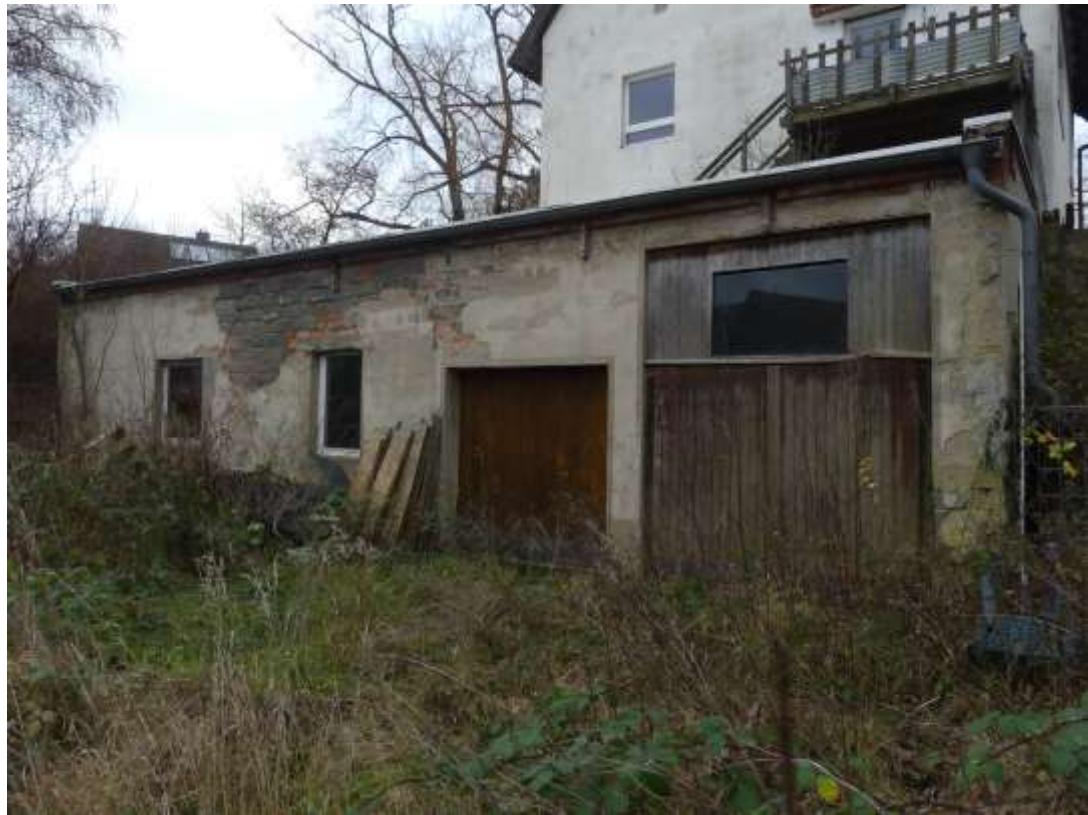
- o Farbablösungen in Teilbereichen, Reparaturbedarf.
Nebengebäude mit Garage
- o Putzfassade großflächig mit sehr starken Abplatzungen.
- o Die Holztore sind überaltert mit signifikanten Fäulnisschäden, verwittert.
Erneuerung, alterswertgemindert auf Grundlage der eingeschätzten RND
Außenanlage

- o Putzfassade großflächig mit sehr starken Abplatzungen.
- o Die Holztore sind überaltert mit signifikanten Fäulnisschäden, verwittert. Erneuerung, alterswertgemindert auf Grundlage der eingeschätzten RND 1.500

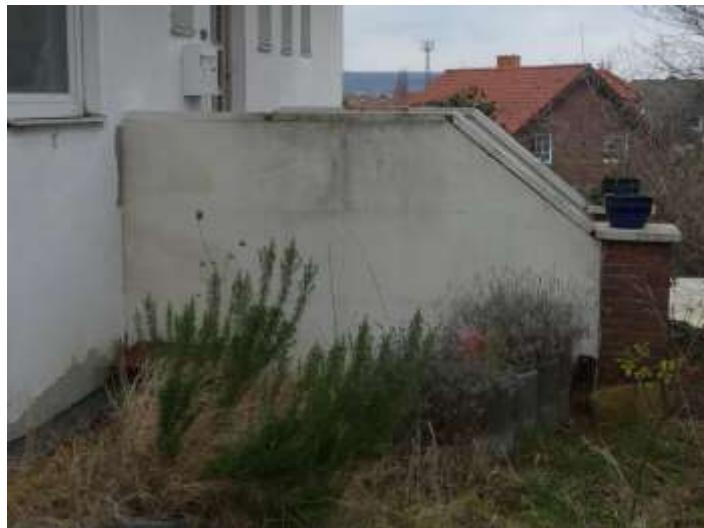
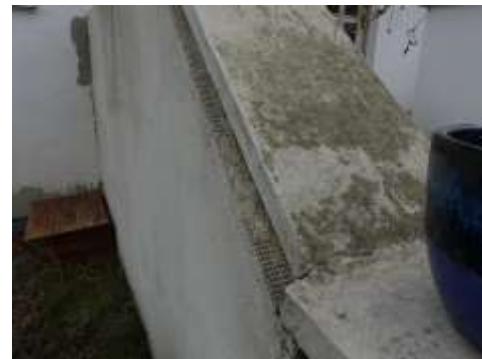
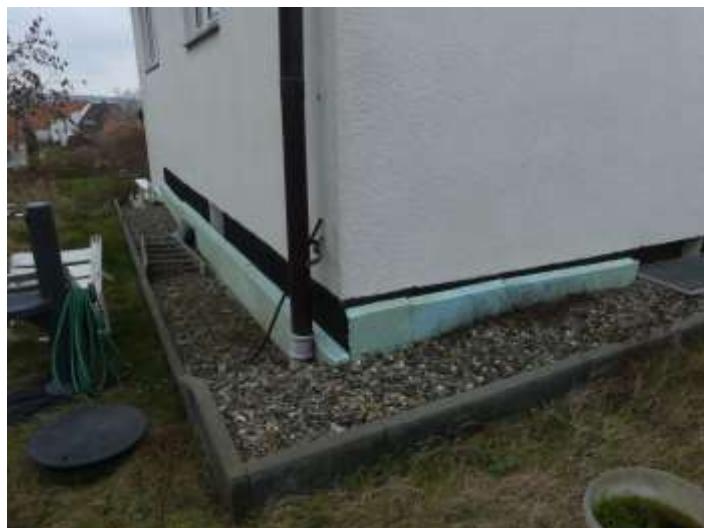
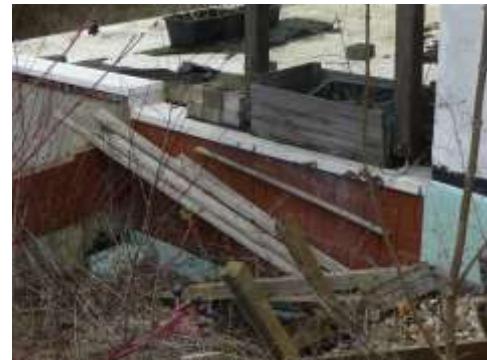
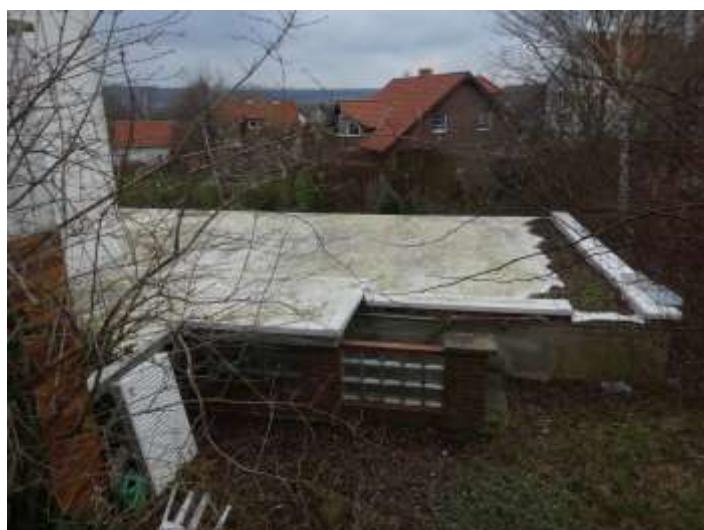
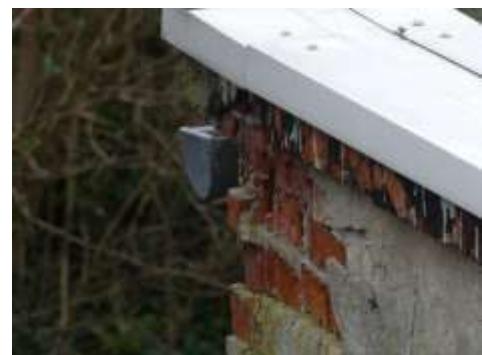
Auszug bauliche Ausstattung, Mängel, Besonderheiten

- o Eingangsflur im Decken- u. Wandbereich unter Eingangspodest, eindringende Nässe durch Undichtigkeit Decken. Umfassend sanierungsbedürftig.
Eingangsflur als Außenzugang stark sanierungsbedürftig: Nässe in Decke- und Wandbereichen, Putzabplatzungen, Ausblühungen, stark erhöhte Feuchtigkeit.
Umfassend sanierungsbedürftig (Putzabschlagen, Trocknung, Erneuerung Oberbeläge Mindestreparatur/ Sanierung alterswertgemindert auf Grundlage d.eingeschätzten RND)

- o 1 Zimmer im Hangbereich Ausbau mit Oberbelägen durch Nässe stark geschädigt..
Sanierungsbedürftig wie Eingangsflur.
1 weiteres ausgebautes Zimmer: Nässebeschäden, Ausbau ist ebenfalls sanierungsbedürftig.
Mindestreparatur/ Sanierung alterswertgemindert auf Grundlage d.eingeschätzten RND

- o Balkon: die vorgestellte Holzstützenkonstruktion ist stark durch Fäulnis geschädigt, augenscheinlich nicht mehr ausreichend standsicher. Sanierung erforderlich.

- o Treppenabgang von außen zum Kellerbereich bzw. Nebengebäude sanierungsbedürftig. Pauschal berücksichtigt zur Erlangung der RND. 1.000
- o Eingangsflur im Decken- u. Wandbereich unter Eingangspodium, eindringende Nässe durch Undichtigkeit Decken. Umfassend sanierungsbedürftig. Eingangsflur als Außenzugang stark sanierungsbedürftig: Nässe in Decke- und Wandbereichen, Putzabplatzungen, Ausblühungen, stark erhöhte Feuchtigkeit. Umfassend sanierungsbedürftig (Putz abschlagen, Trocknung, Erneuerung Oberbeläge Mindestreparatur/ Sanierung alterswertgemindert auf Grundlage d.eingeschätzten RND 2.500

- o 1 Zimmer im Hangbereich Ausbau mit Oberbelägen durch Nässe stark geschädigt,. Sanierungsbedürftig wie Eingangsflur. 1 weiteres ausgebautes Zimmer: Nässe schäden, Ausbau ist ebenfalls sanierungsbedürftig. Mindestreparatur/ Sanierung alterswertgemindert auf Grundlage d.eingeschätzten RND 4.000

- o Balkon: die vorgestellte Holzstützenkonstruktion ist stark durch Fäulnis geschädigt, augenscheinlich nicht mehr ausreichend standsicher. Sanierung erforderlich. 2.000
