GUTACHTEN

über den Marktwert i. S. d. § 194 BauGB

Wasserstraße 21,

38315 Schladen-Werla OT Hornburg

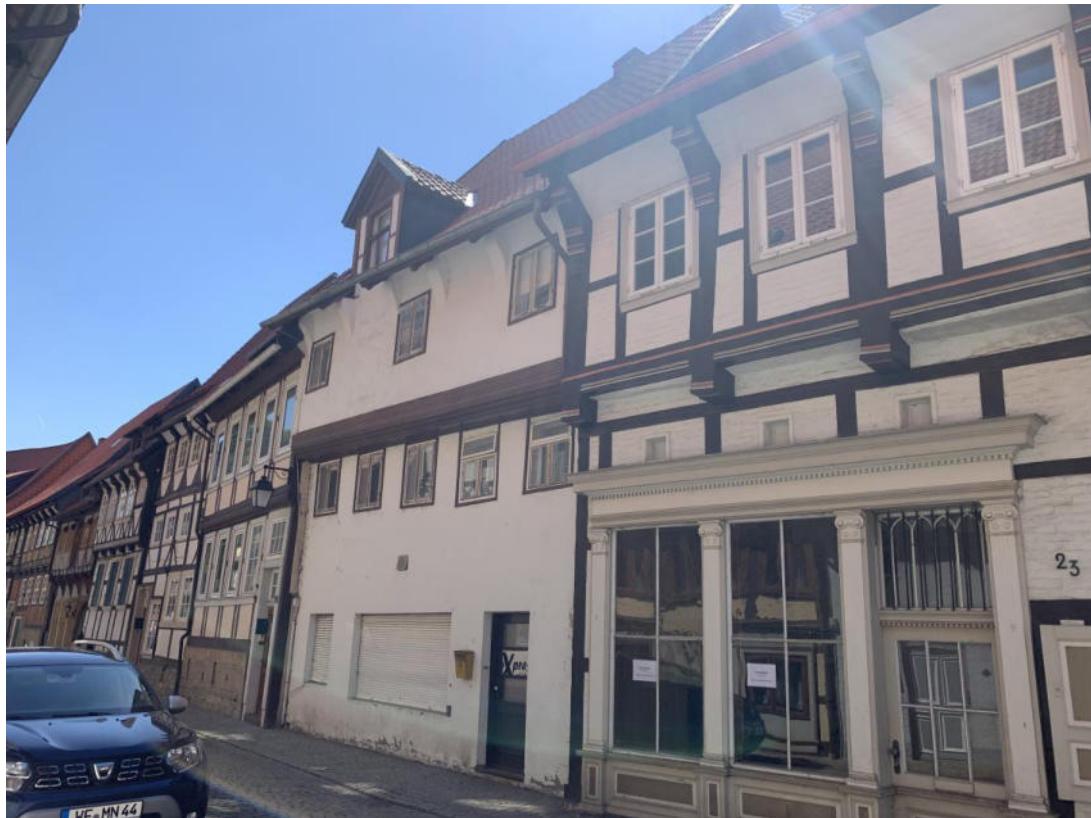
Bild 1: Vorderhaus mit Eingang zur Erdgeschosswohnung

Die Fassade des Vorderhauses ist fast vollständig verputzt. Hier sind mehrere Spannungsrisse und auch Abplatzungen im Bereich der Regenabflussleitung und besonders unterhalb der Dachgaube zu erkennen. Der Querbalken zwischen dem 1. und 2. OG weist Abplatzungen auf. Hier kann ein Feuchtigkeitsschaden nicht ausgeschlossen werden.

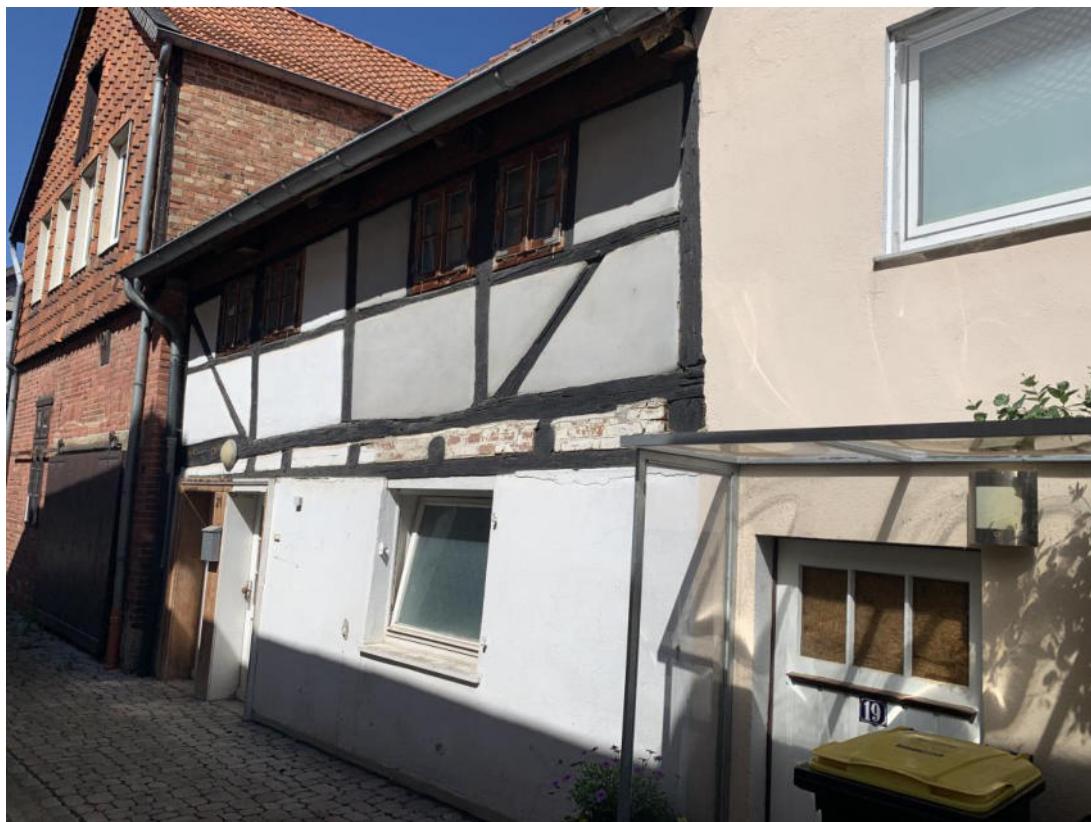
Bild 2: Hinterhaus mit Eingang zur Obergeschosswohnung und Hinterhauswohnung

Die Wohnungseingangstüren des Hinterhauses entsprechen nicht den heutigen Ansprüchen. Die Rahmen wurden nachbearbeitet, aber nicht gestrichen. Eine Scheibe wurde durch ein Brett ersetzt.

Der Außenputz an beiden Häusern ist im Sockelbereich durch Spritzwasser und mechanische Einwirkungen beschädigt. Risse in Fachwerkbalken wurden nicht fachgerecht mit Bauschaum verschlossen.

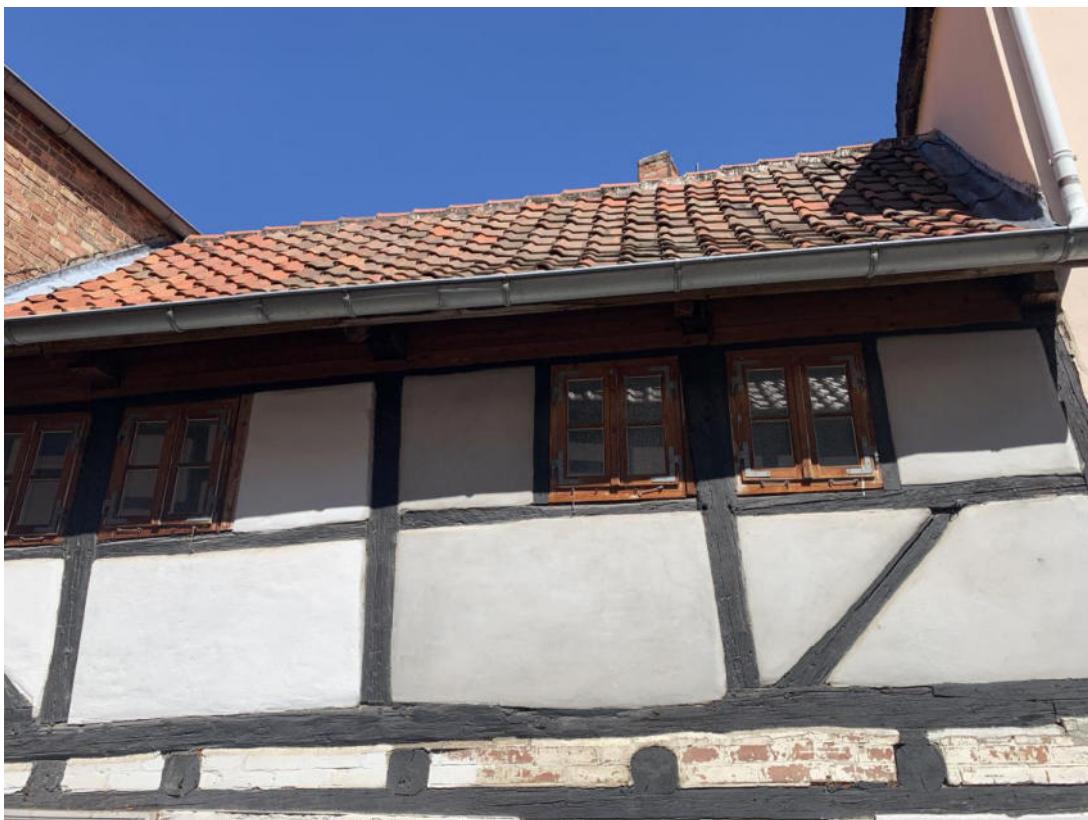
Bild 3: vier modernisierte Fenster von 1993

Vor die alten Fenster im 1. und 2. OG wurden Holzfenster mit Wärmedämmverglasung eingebaut. Die Außenfenster wurden nicht gepflegt und befinden sich in einem schlechten Zustand.

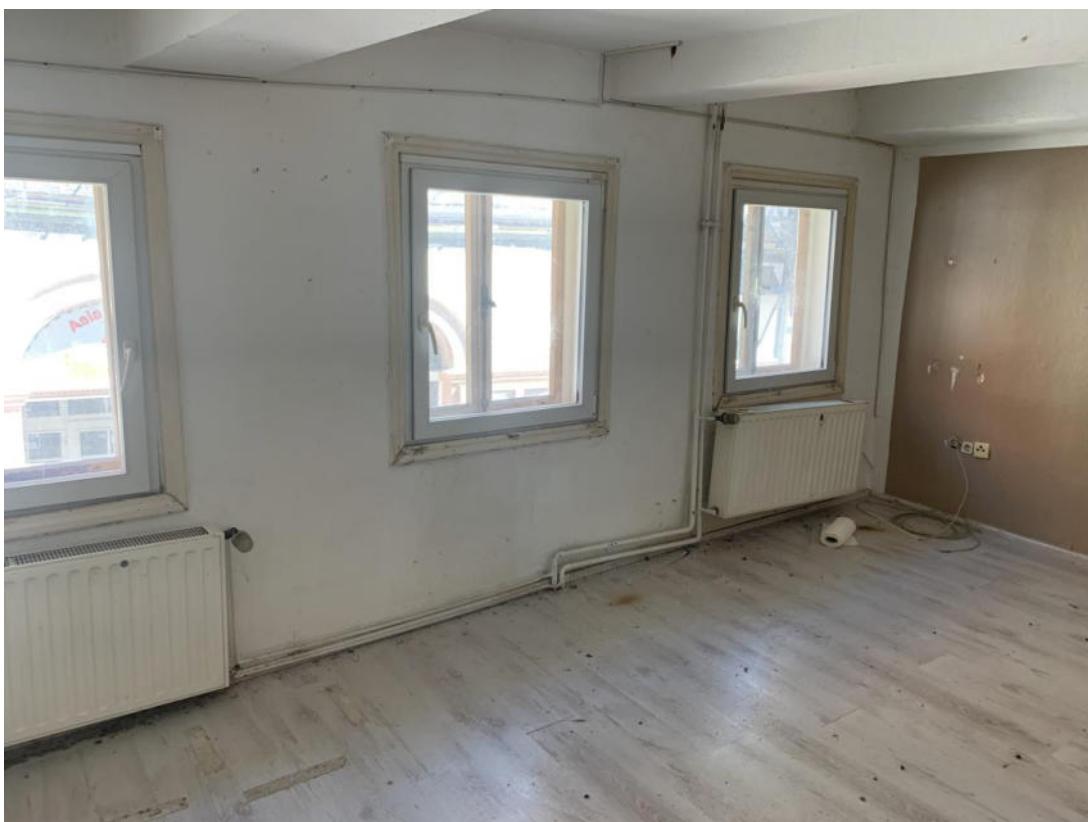
Bild 4: Doppelverglasung mit vorgesetzten Fensterelementen

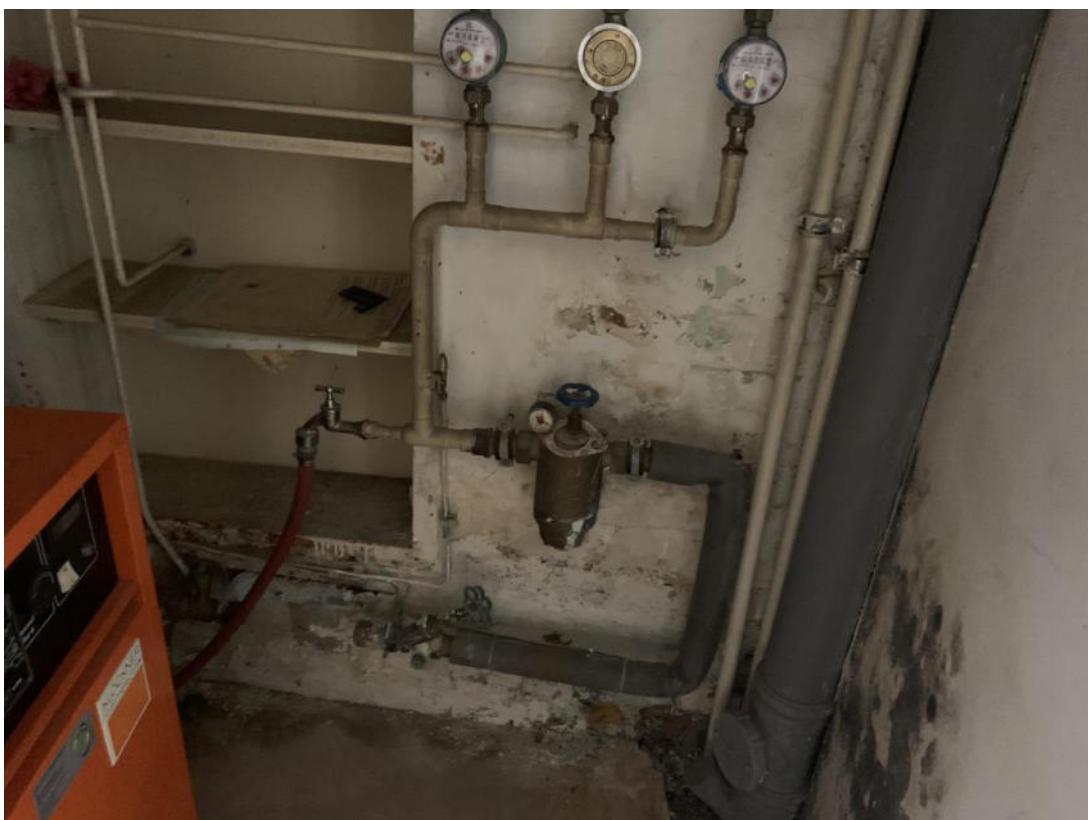
Der Heizungsraum wird ebenfalls über das Wohnzimmer erschlossen. An den Wänden des Heizungsraums ist aufsteigende Feuchtigkeit zu erkennen. Die Heizung ist ca. 30 Jahre alt. Es ist davon auszugehen, dass diese zeitnah aufgrund steigender Anforderungen an die Energieeffizienz ausgetauscht werden muss.

Bild 6: Heizung, Heizungsraum mit Feuchtigkeitsschäden

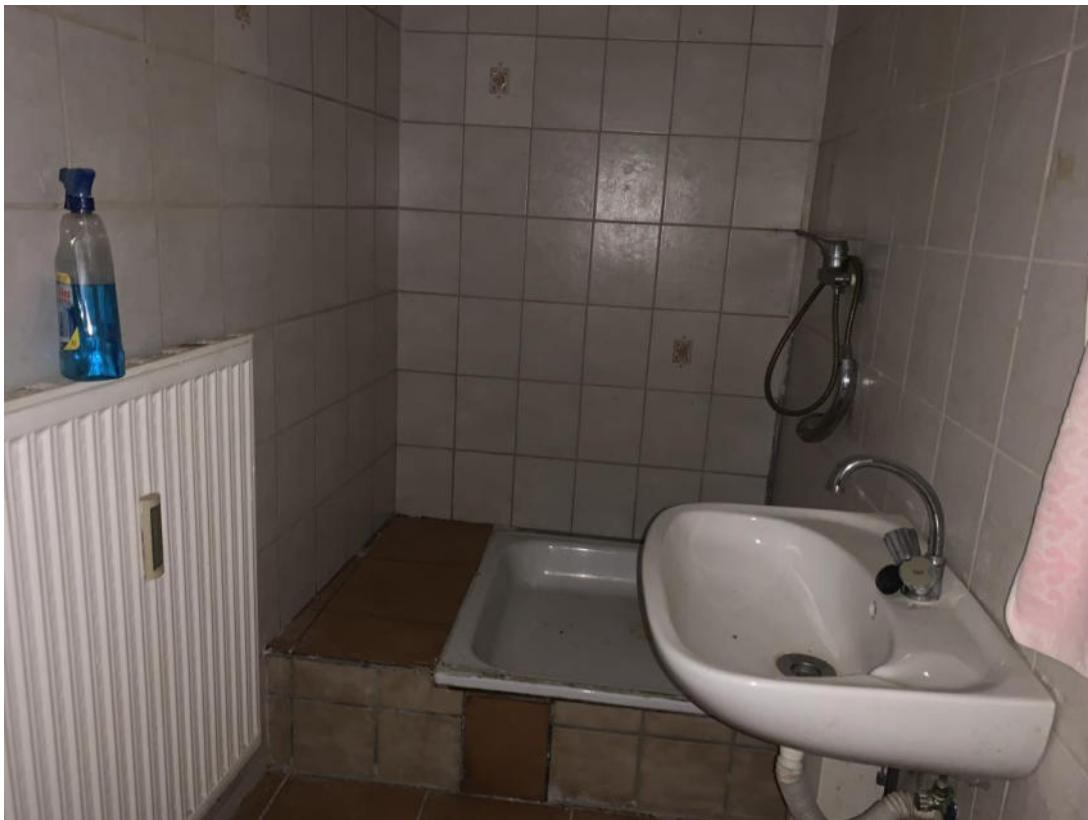
Mehrere Fußbodenfliesen sind beschädigt und Kabel nicht fachgerecht verlegt. Das Bad ist insgesamt in einem un gepflegten Zustand. Das Waschbecken ist nicht fachgerecht angeschlossen.

Bild 7: Bad im Erdgeschoss Vorderhaus

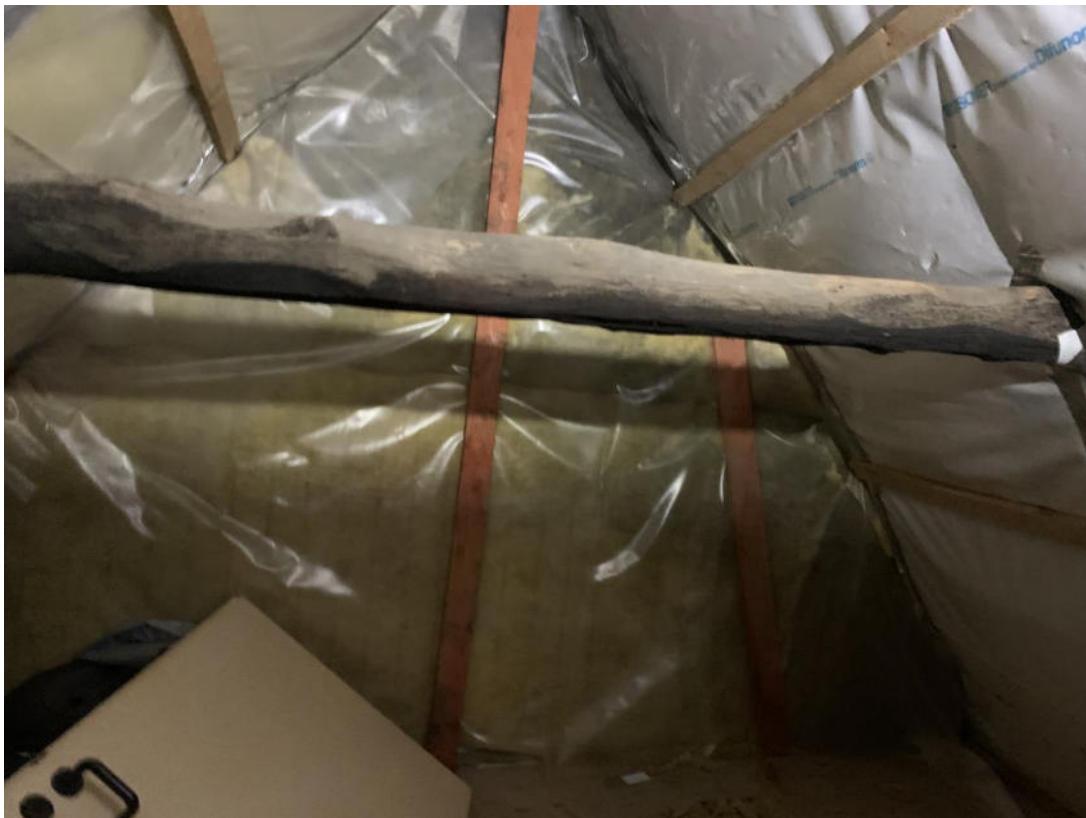
Die Dämmung im Spitzboden ist nicht fachgerecht ausgeführt. Der Schornstein weist Putzabplatzungen auf und wurde mit einem Winkel fixiert. Ein Dachquerbalken ist in einem mäßigen Zustand.

Bild 9: Spitzboden

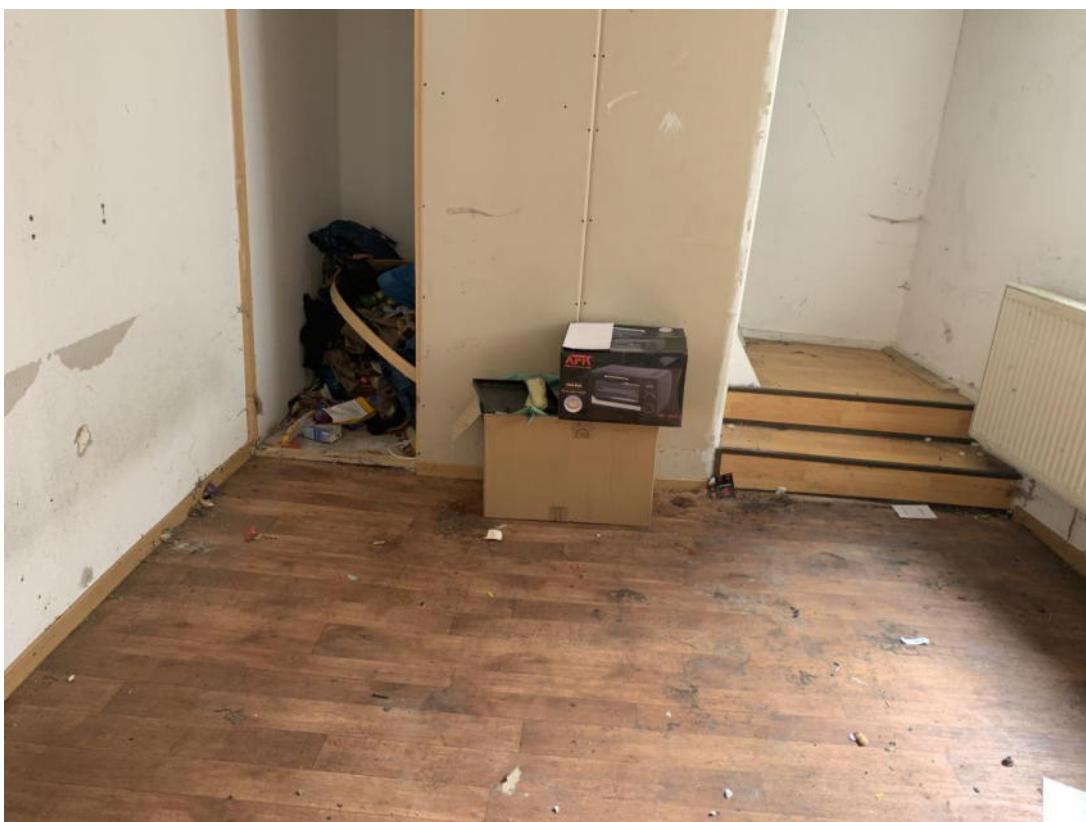
Bild 10: Erdgeschoss Hinterhaus mit Treppe zum Dachgeschoss

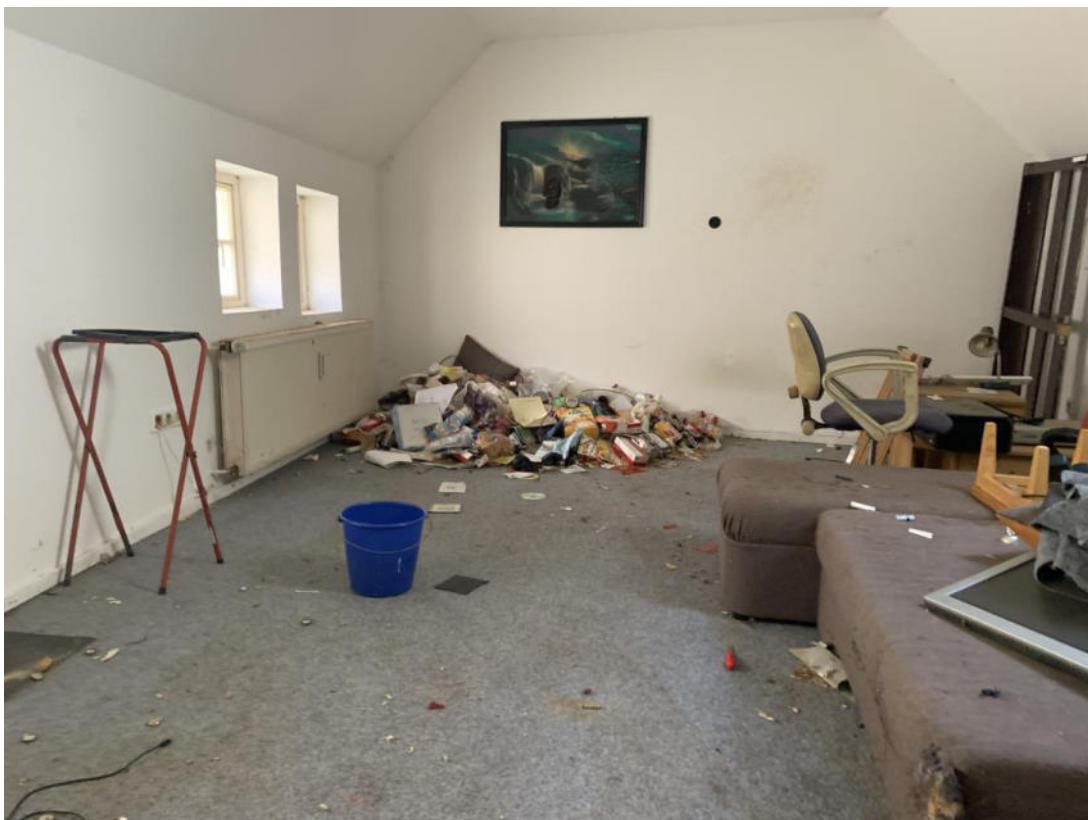
Bild 11: ausgebautes Dachgeschoss des Hinterhauses

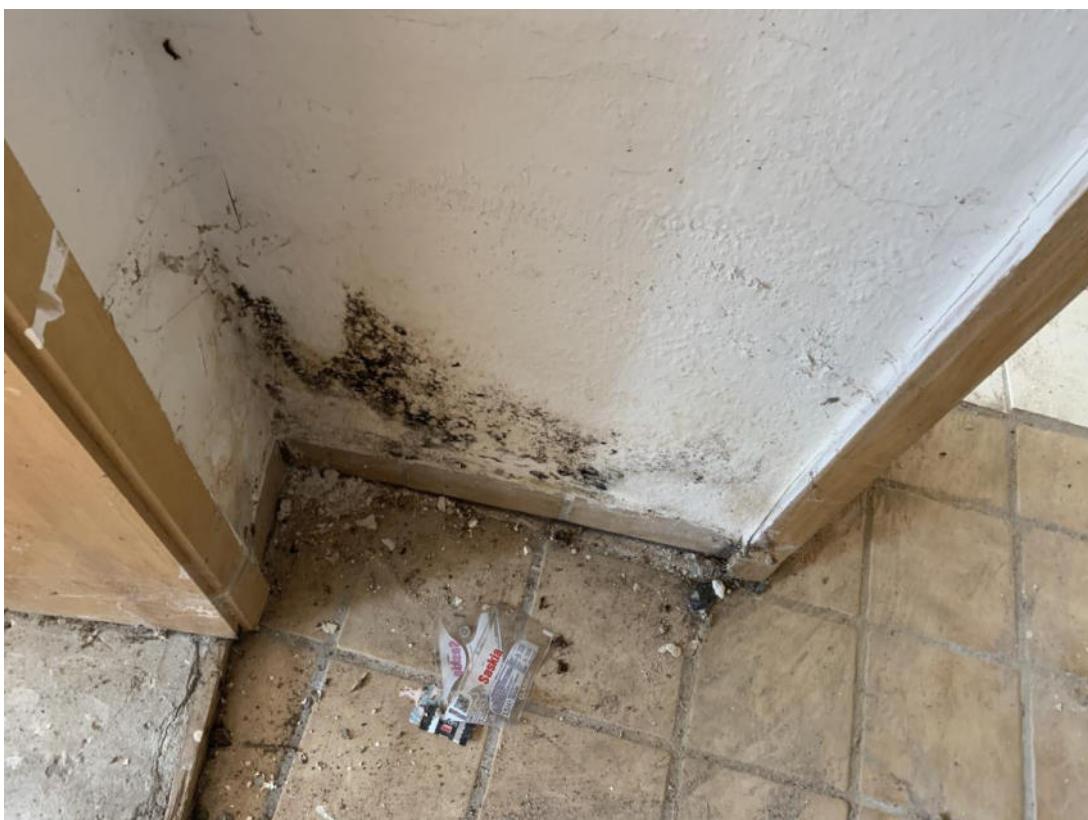
Die Wohnung im Hinterhaus ist in einem verwahrlosten Zustand und im derzeitigen Zustand nicht bewohnbar. In den Zimmern lagert Müll und Unrat, an den Wänden haben sich Stockflecken gebildet. In der Küche fehlt im Bereich des Abflusses der Wandputz. In einer Zimmerecke hat sich Schwarzschwamm gebildet. Es sind mehrere Putzrisse vorhanden. Das Bad ist in einem un gepflegten Zustand.

Bild 12: Schimmel im Erdgeschoss des Hinterhauses

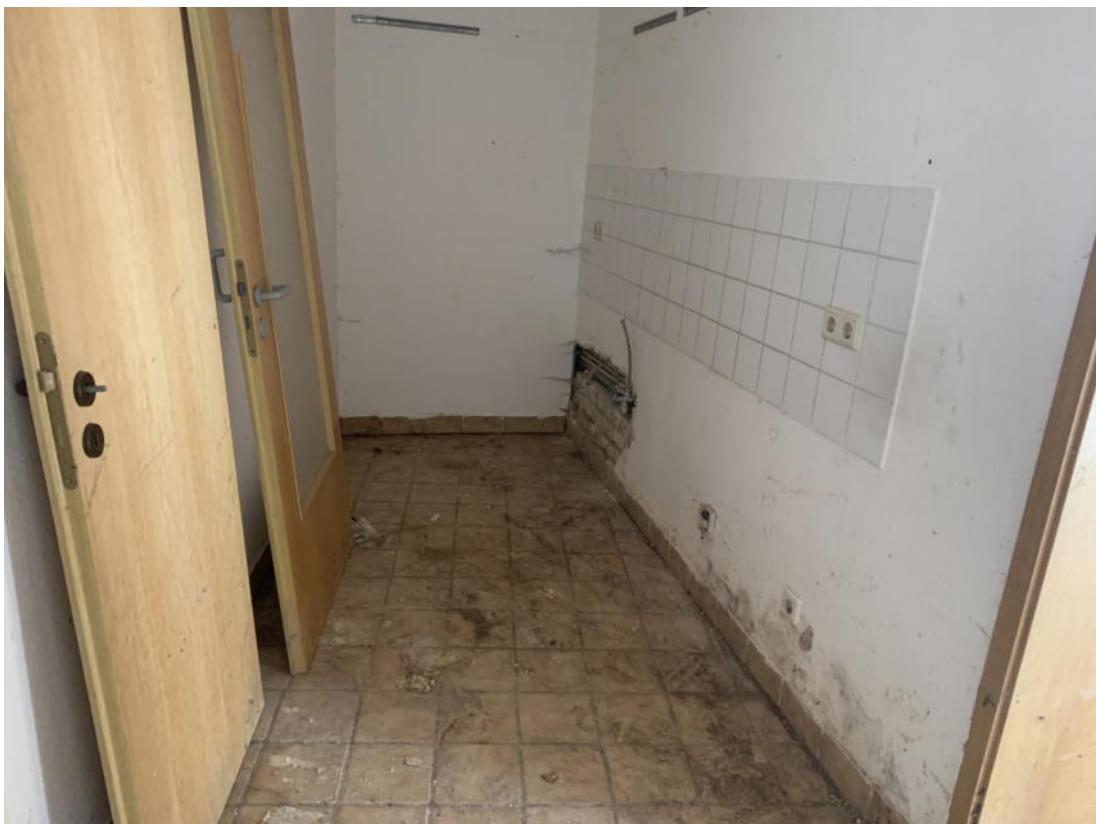
Bild 13: Küche Hinterhaus

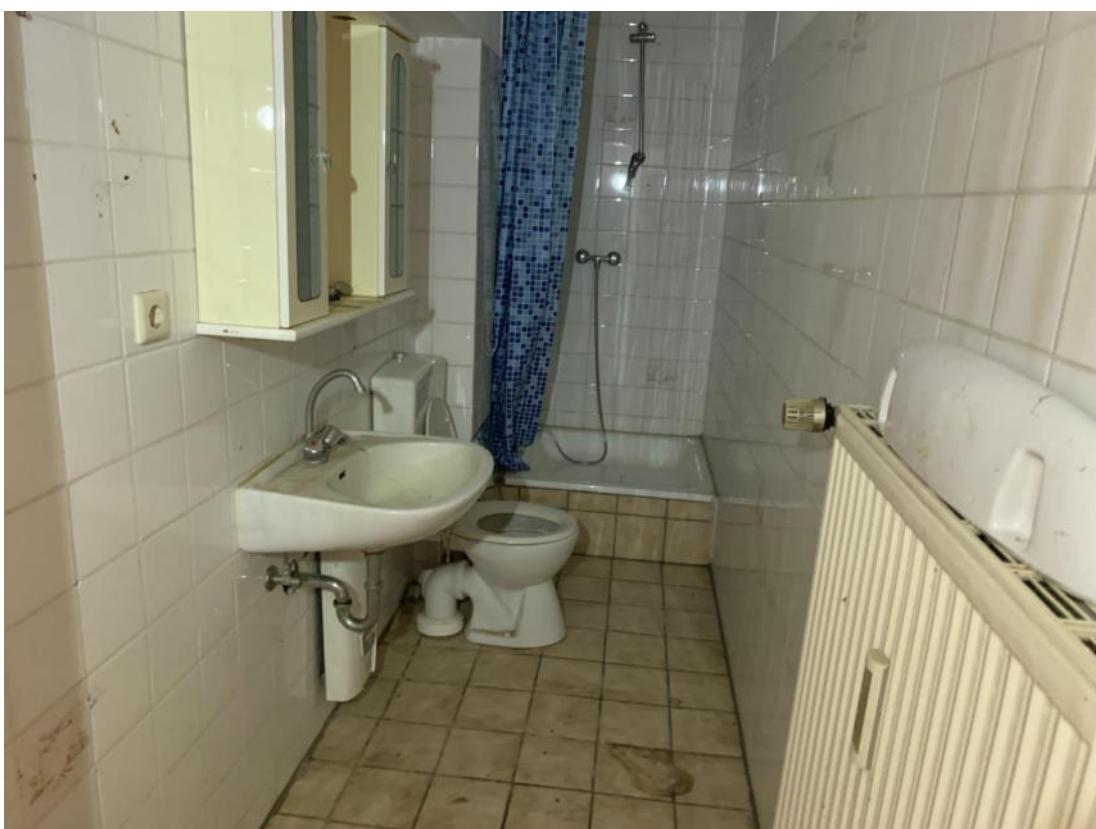
Bild 14: Bad Hinterhaus
