Gutachten: 2022 - 2906

## GUTACHTEN

über den Marktwert

5-Zimmer Eigentumswohnung, Erdgeschoss auf Resthof  
Mühlenstraße 39, 38176 Wendeburg-Zweidorf

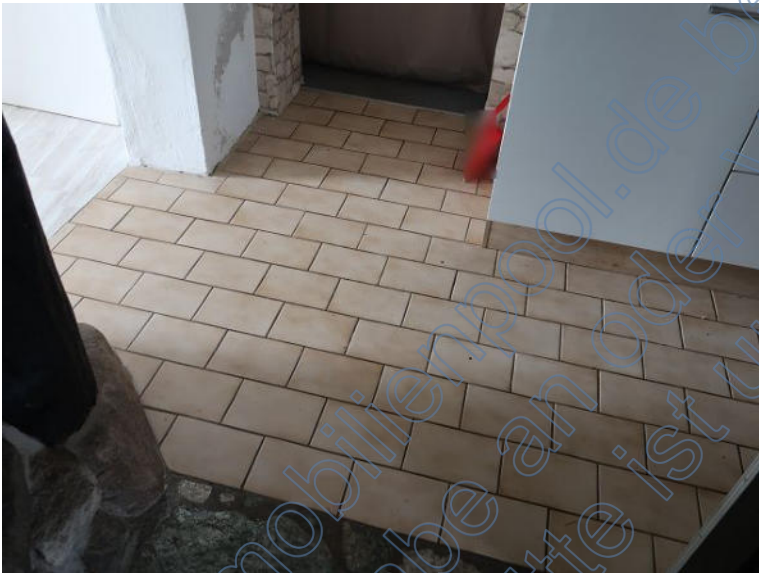
Flure beispielhaft /  
tlw. aufsteigende Feuchtigkeit Wände

| Baumängel/Schäden: | Innenwände teilweise baujahrestypische Putz- und Farbabplatzungen durch aufsteigende Feuchtigkeit.<br>Gebäude sonst übliche Gebrauchsspuren, visuell regelmäßig instandgehalten, baujahresgemäßer Allgemeinzustand.<br>Bad 2 mit unvollständigem Umbau. Es fehlen teilweise Objekte, Anschlüsse, als auch Wand und Bodenfliesen/Belag |

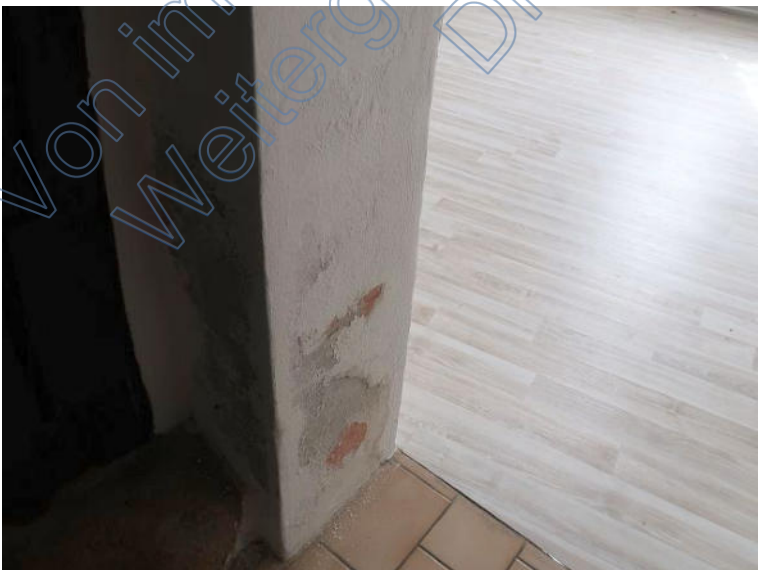
tlw. aufsteigende Feuchtigkeit Wände

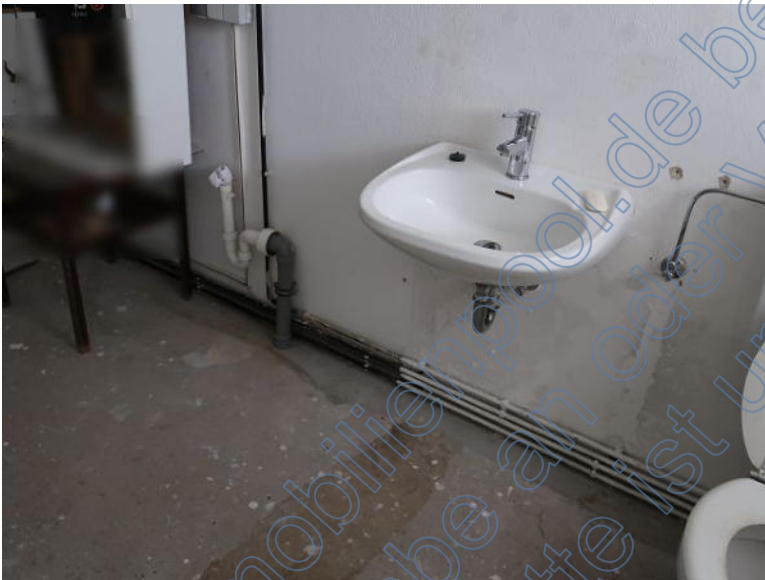
2. Bad Rohinstallationen

Abschlag Instandsetzungen Dach und Bad 2 pauschal 35.000 €

| Badezimmer: | Duschbad: Dusche, Waschtisch, wandhängendes WC, Keramik, Standard<br>Bad: Rohinstallation, Waschtisch, Stand-WC, Keramik, Standard |
