### Wertgutachten

zum Zweck der Zwangsversteigerung

### 26 K 16/23

Wohnhaus mit Stallgebäude

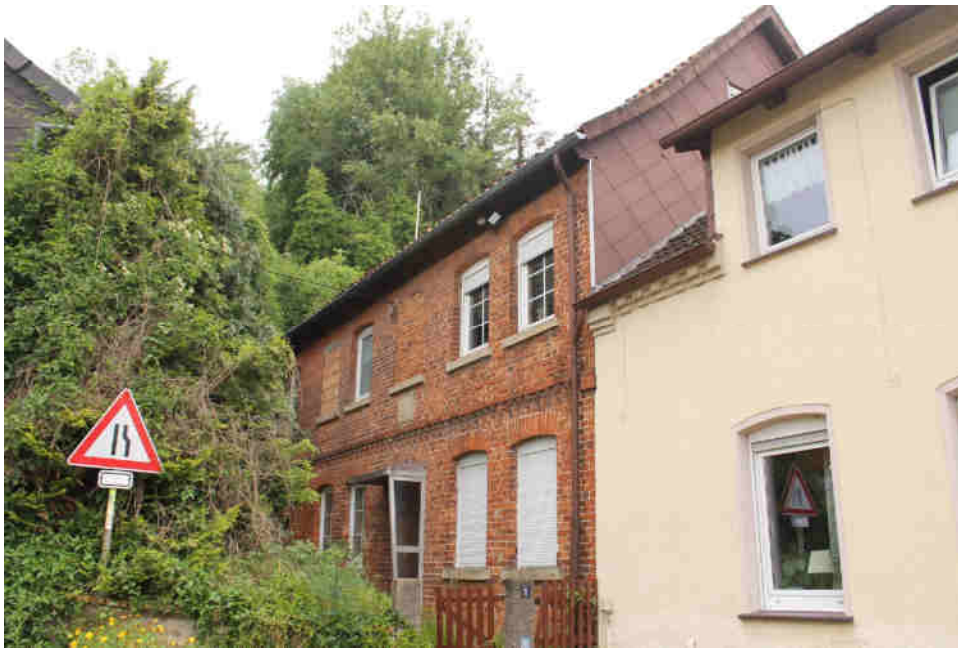
Allgemeinbeurteilung: Der bauliche Zustand ist ausreichend.  
Es besteht ein erheblicher Unterhaltungsstau und allgemeiner Renovierungsbedarf.

Wohnhaus (lfd. Nr. 2) aus westlicher Richtung

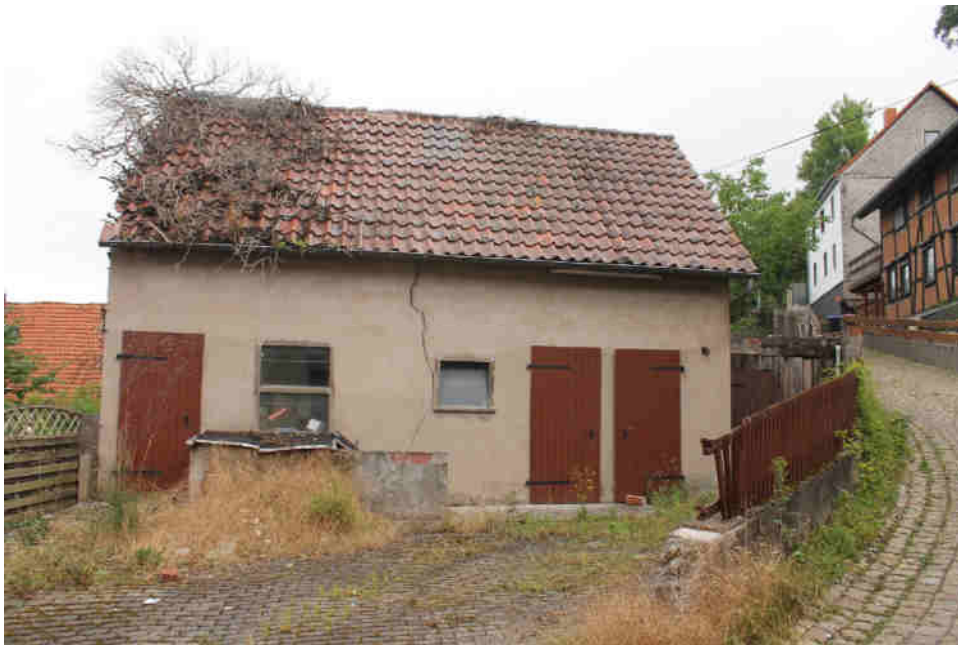
| Bauschäden und Baumängel: | Riss durch die Traufenwände |

Stallgebäude (Lfd. Nr. 1) aus süd-Östlicher Richtung mit vertikalem Riss in der Traufwand

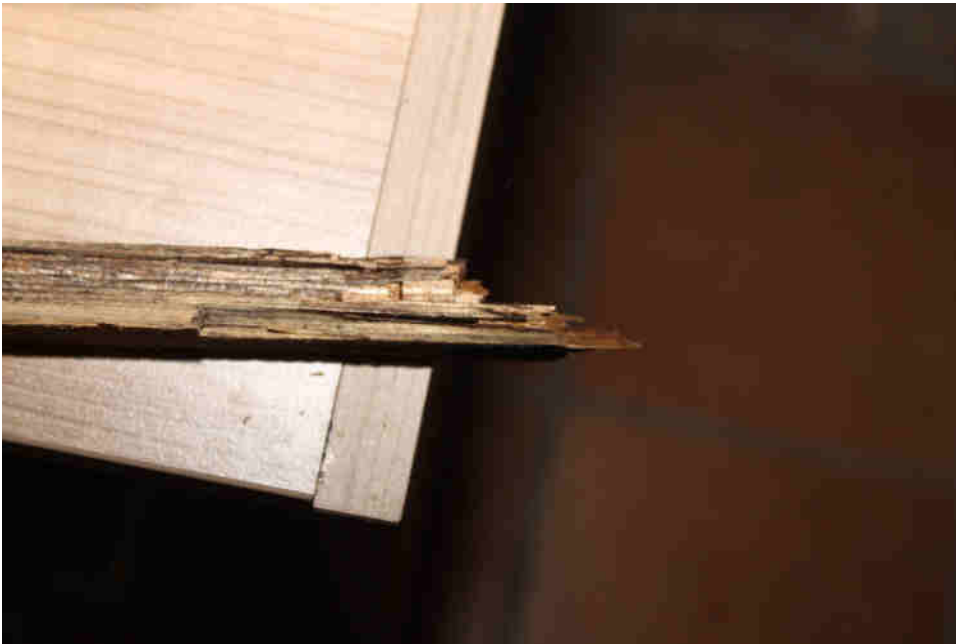
Bauschäden und Baumängel: Feuchtigkeitsschäden, Einige Räume befinden sich im Rohbauzustand  
Befall von holzerstörenden Pilzen

Würfelbruch durch holzzerstörende Pilze an Holzbauteilen
