Gutachterausschuss für Grundstückswerte  
Hameln-Hannover

## zum Gutachten über den Verkehrswert

**Objekt: Lauenstein, Rennenberg 23**

# GUTACHTEN

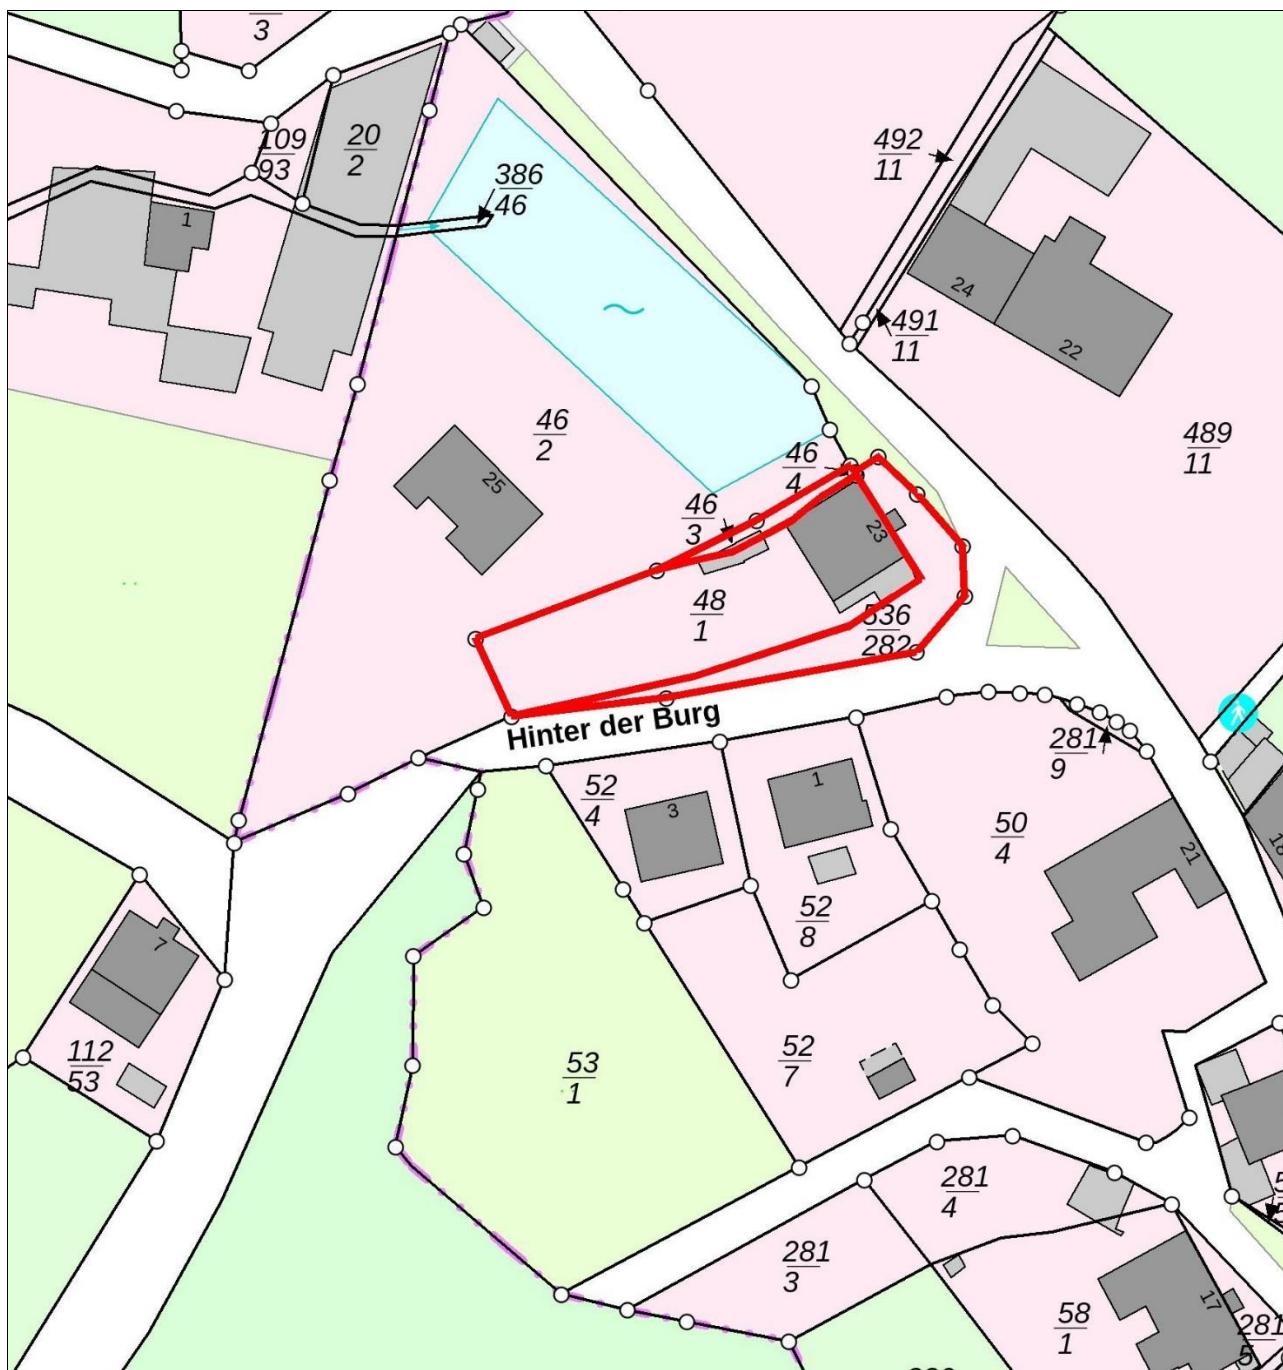
Ausschnitt aus der Liegenschaftskarte (Maßstab ~ 1: 1.000)

Das Wertermittlungsobjekt ist 957 m<sup>2</sup> groß. Die Form ist aus dem nachfolgend dargestellten Auszug aus der Liegenschaftskarte zu ersehen.

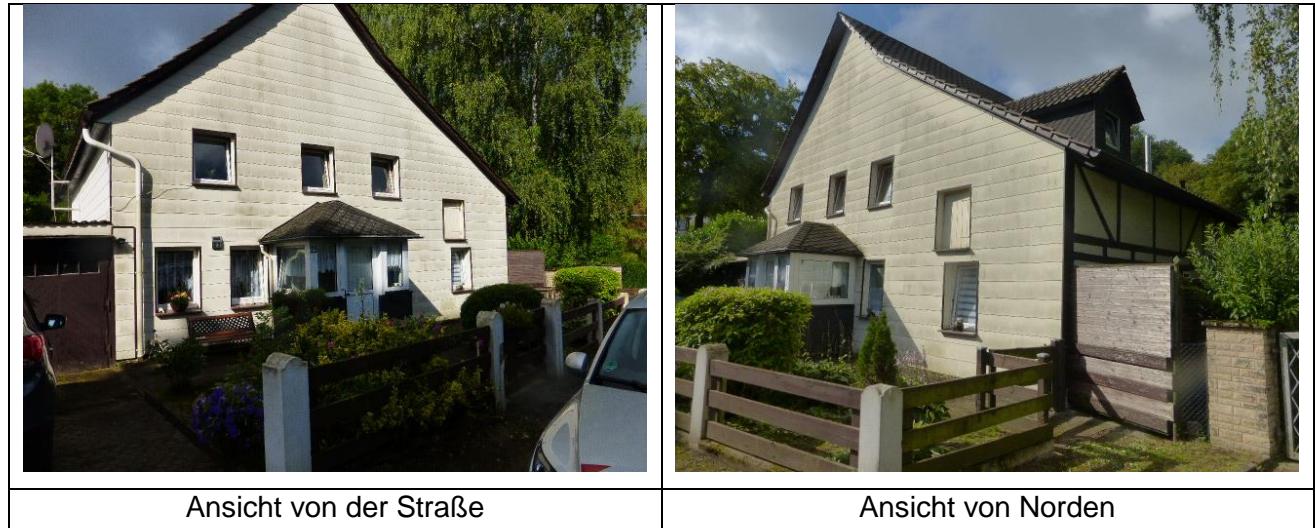
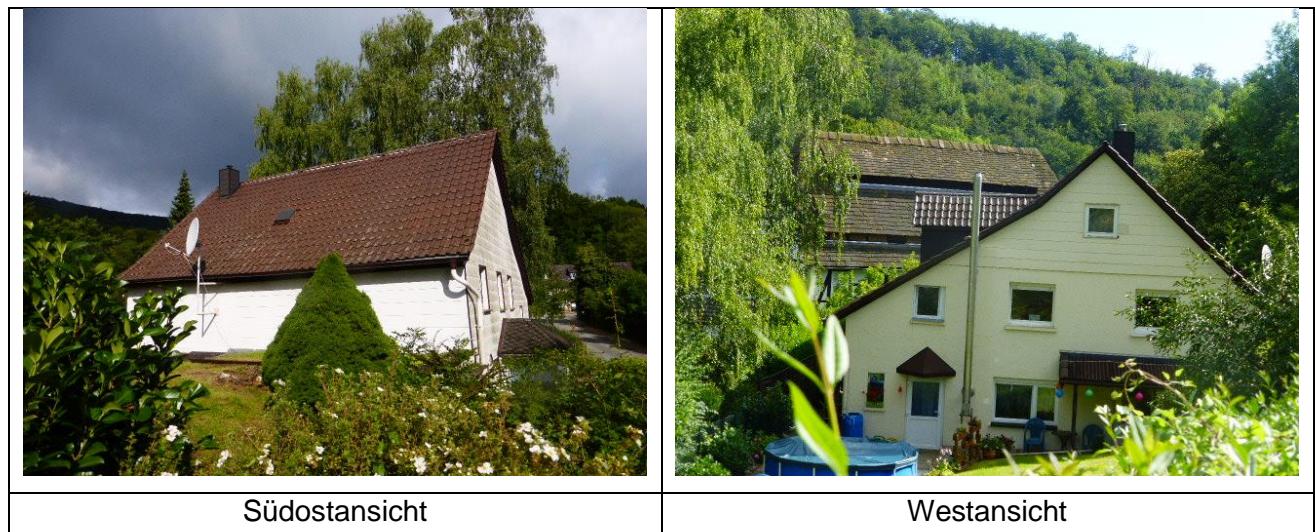
Fotos

Außenwände: Mauerwerk mit Putz und Anstrich, Fachwerk (Gefache ausgemauert), Sockel in Bruchstein, tlw. fasergebundene Plattenverkleidung (ggf. schadstoffbelastet)  
Dach: Satteldach, Dachgaube, Pfanneneindeckung  
Außentüren: Kunststoff  
Fenster: Kunststoff mit Isolierverglasung  
Innenwände: Mauerwerk, Fachwerk  
Innentüren: Holztüren  
Decken: Holz  
Treppen: nicht bekannt  
Fußböden: Laminat, Fliesen  
Sanitäreinrichtungen: ein Bad im OG, Gäste-WC im EG  
Heizung: keine Angabe  
Besondere Bauteile: geschlossener Windfang

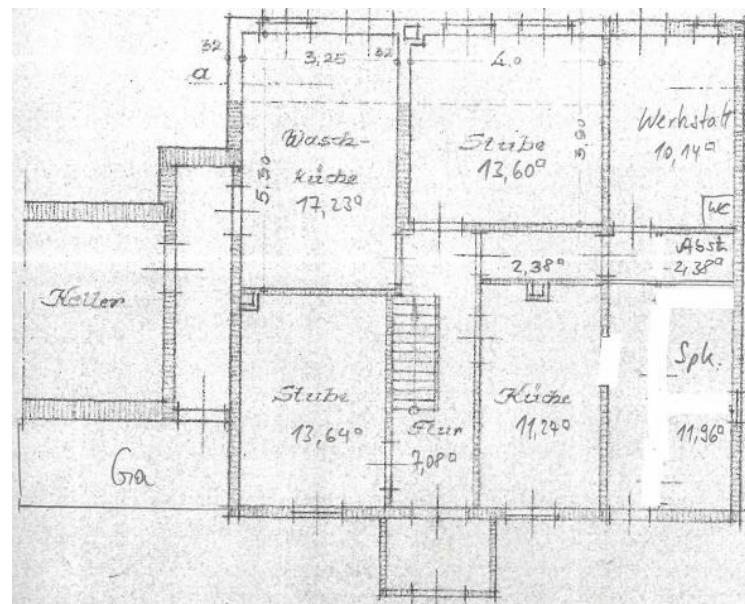
Erdgeschoss

Raumaufteilung:      EG: 2 Zimmer, Küche, Abstellraum, Waschküche, Flur  
                              DG: 4 Zimmer, Bad, Flur  
                              DB: Bodenraum

Quelle: Auszug aus den vorgelegten Unterlagen von 1935 (unmaßstäblich)
