- Amtsgericht Hameln

- 26 K 46/23

- Zweifamilienwohnhaus mit Nebengebäude
- Herderweg 4, 31848 Bad Münster

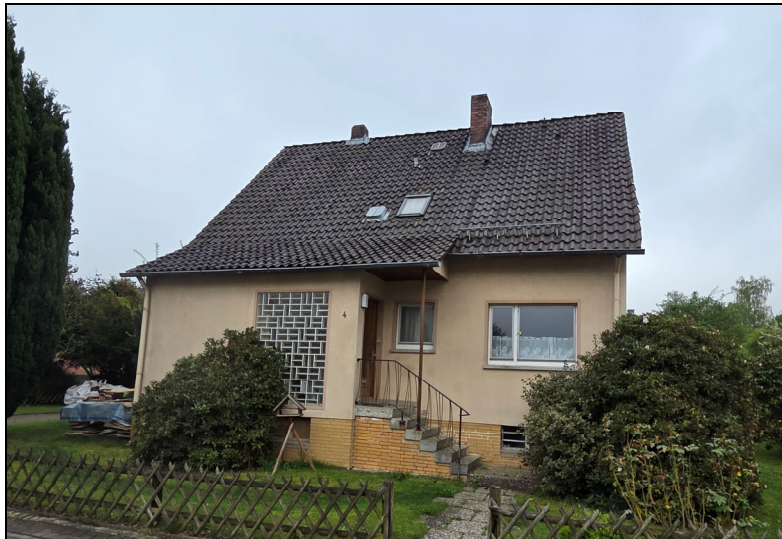
Bild 1 oben: Straßenfront- und Eingangsseite

- Das Wohnhaus zeigt im Fassadenbereich und an den Fenstern eingetretene Abnutzungs- und Altersspuren. Es sind teilweise Schäden im Putz- und Farbanstrich vorhanden.
- An der Außentreppe sind Absackungen an der Treppe und der Zuwegung zu verzeichnen.

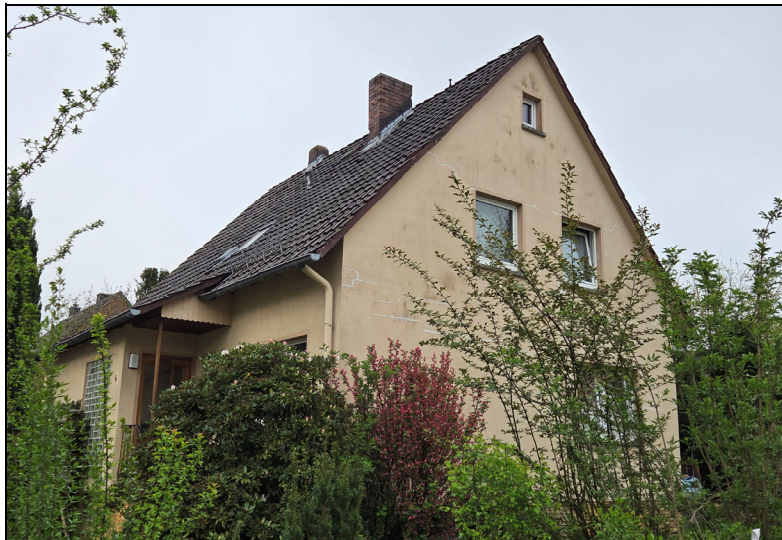
Bild 2 oben: Giebelseite

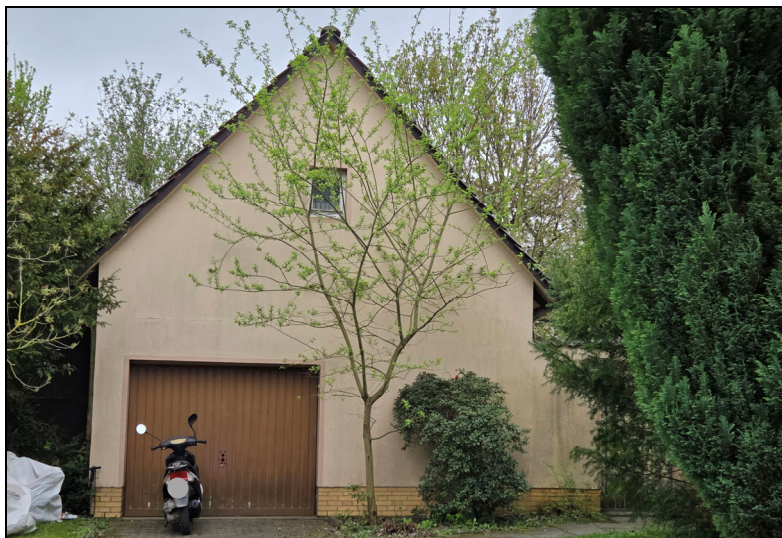
| <b>Nebengebäude:</b> | Das Nebengebäude ist in massiver Bauweise ausgeführt. Es besitzt ein Satteldach und ein Metallschwingtor in der Garage. |

Bild 3 oben: Garage / ehem. Stall
