# Exposé

## zum Gutachten über den Verkehrswert

**Objekt: Groß Hilligsfeld, Mühlenfeld 1B, 1C**

# GUTACHTEN

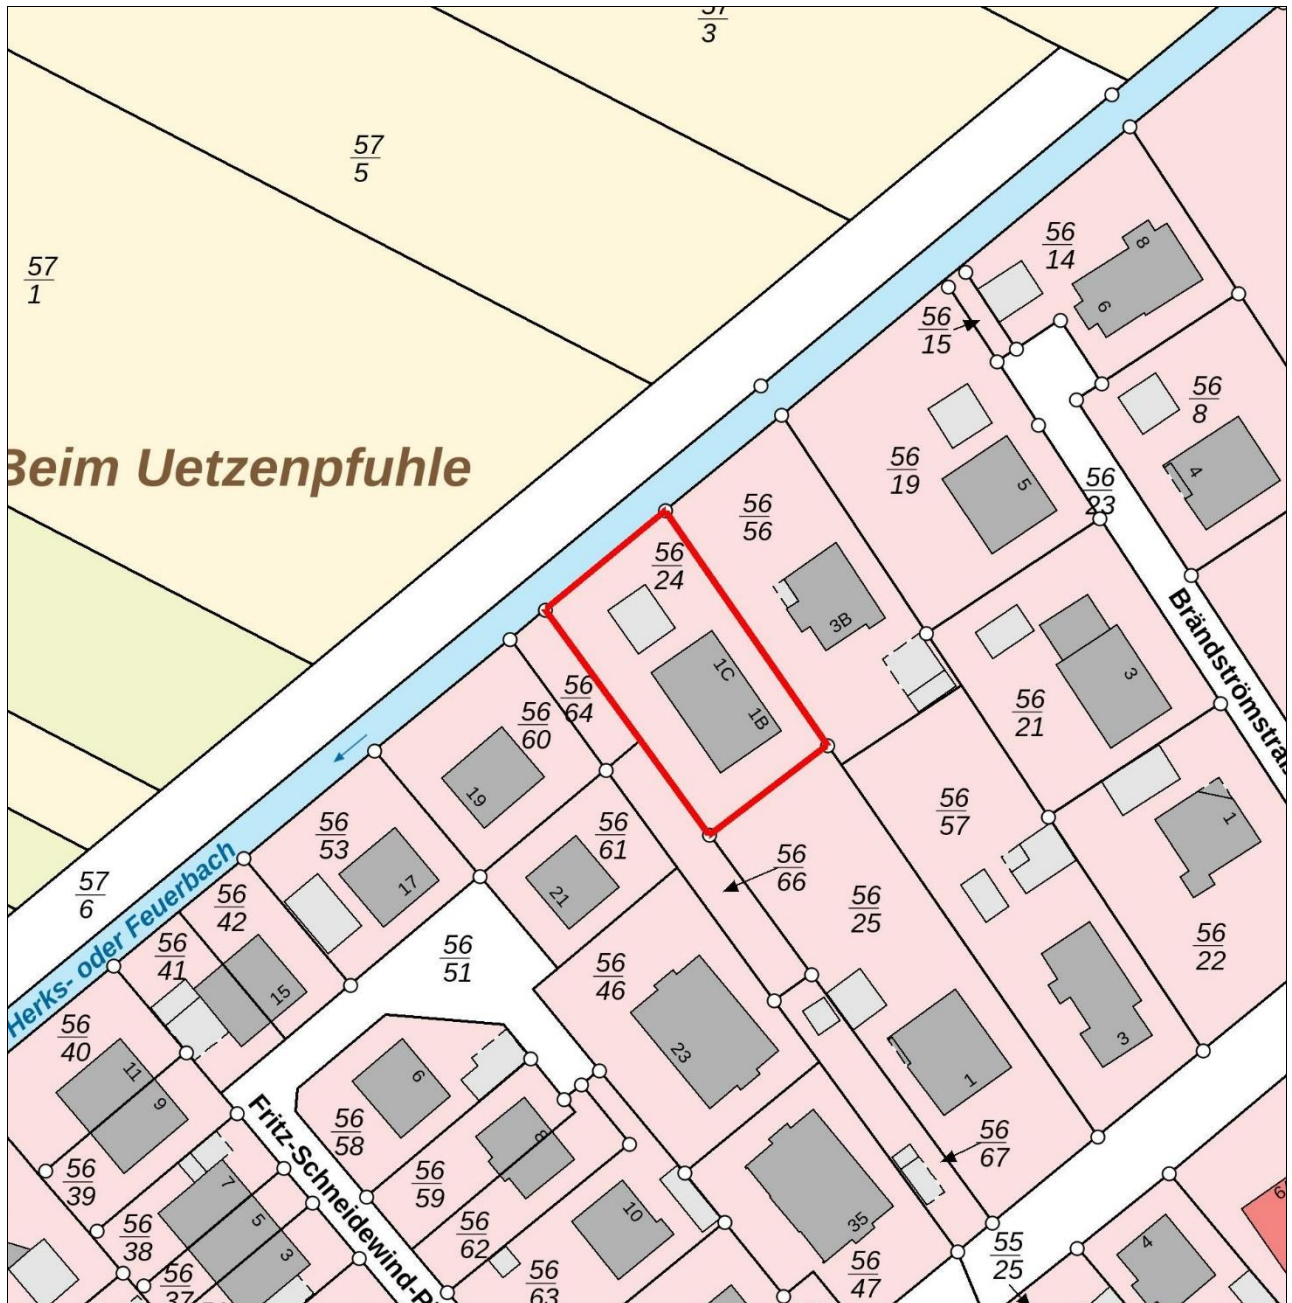
Ausschnitt aus der Liegenschaftskarte (Maßstab ~ 1: 1.000)

Das Wertermittlungsobjekt ist 748 m<sup>2</sup> groß. Die Form ist aus dem nachfolgend dargestellten Auszug aus der Liegenschaftskarte zu ersehen.

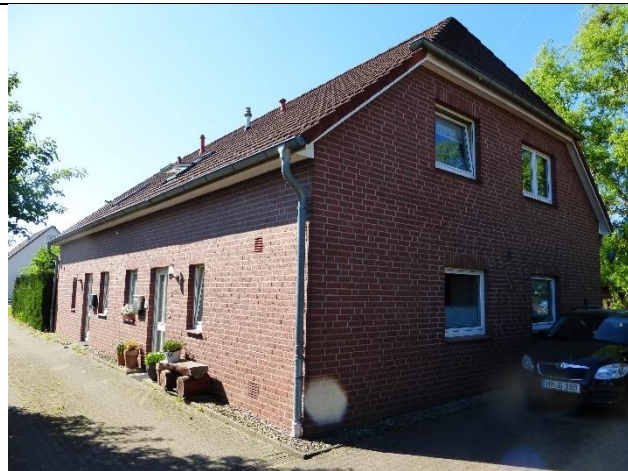
Nordansicht

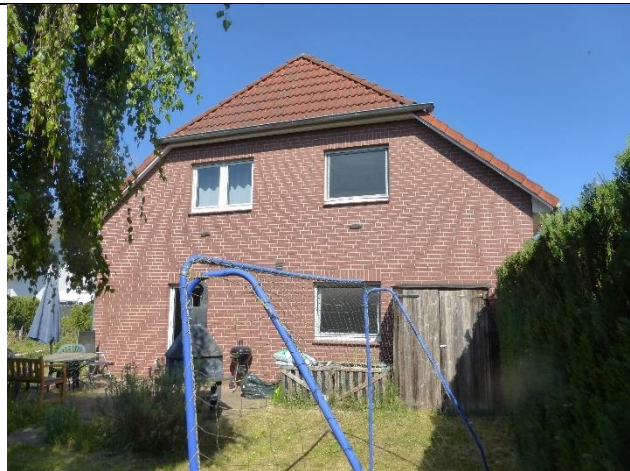
Südgiebel

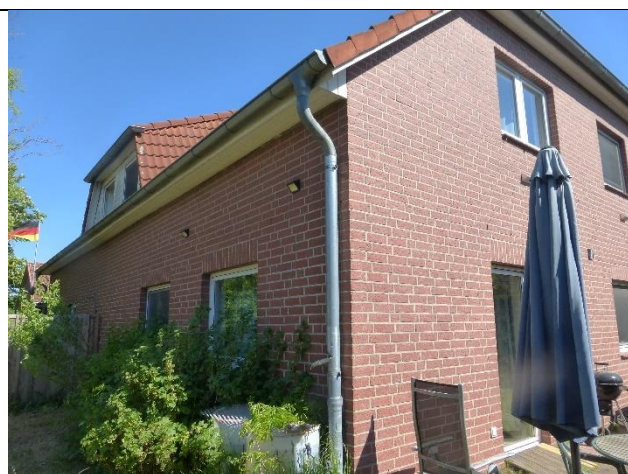
Südansicht

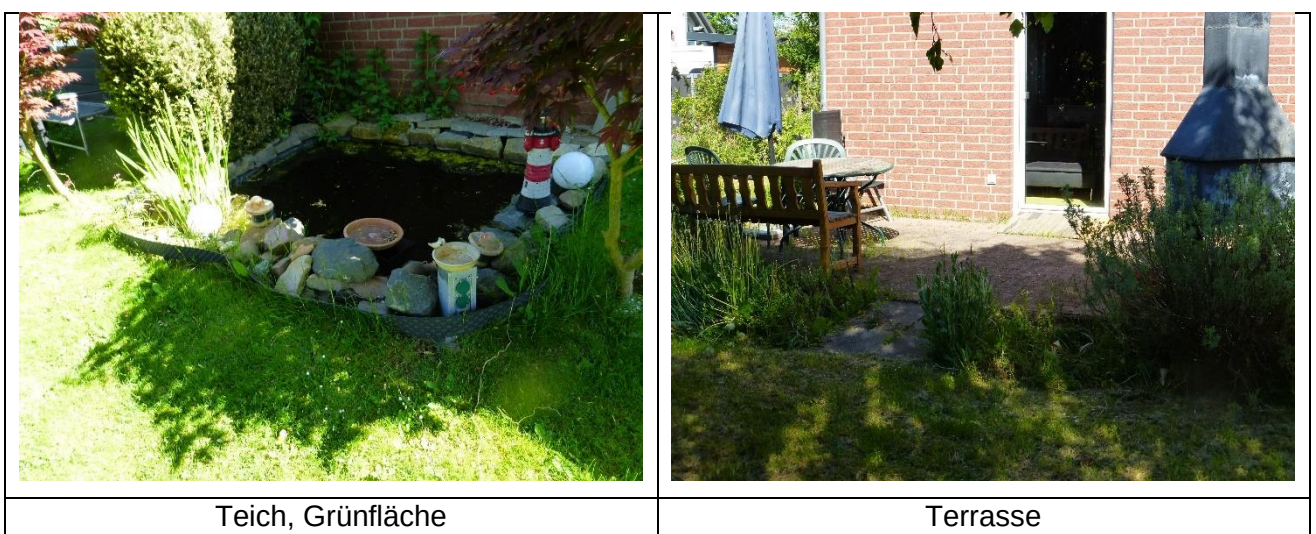
Fotos

| Wege und Befestigungen: | Steinpflaster |
| Einfriedungen: | Sichtschutzwände, Maschendrahtzaun |
| Gartenanlage: | Ziergarten, Rasenfläche, Bewuchs |
| Sonstiges: | Geräteschuppen, Teich |
| Zustand der Außenanlagen: | einfach |
