## **Zusammenfassung**

der Verkehrswertermittlung gem. § 194 BauGB über das **Mehrfamilienhaus mit angebautem Einfamilienhaus sowie Garagengrundstück** mit der Anschrift

**Ellerhorststraße 16, 18 in 49088 Osnabrück**

zum **Wertermittlungstichtag 20.12.2022**

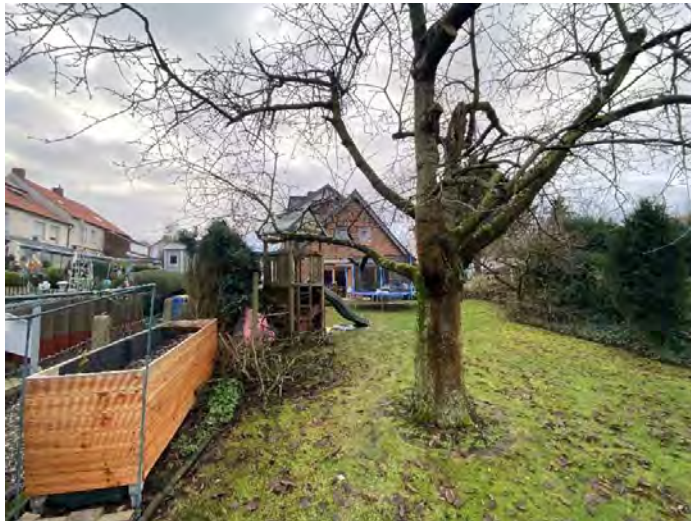
Nordansicht EFH Garten

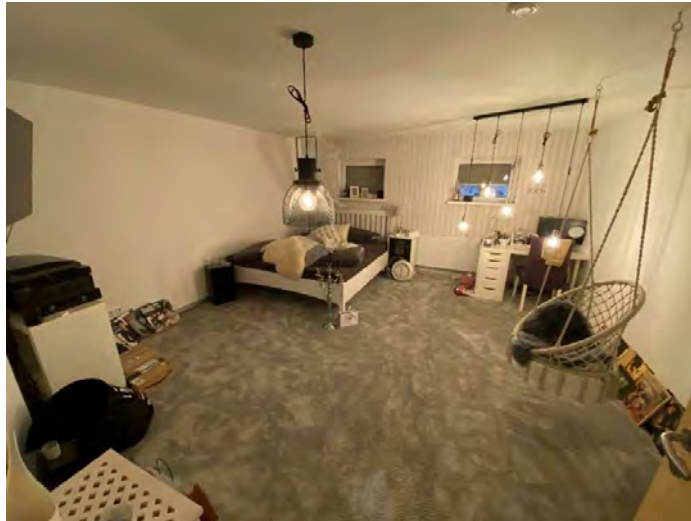
einem Elternschlafzimmer noch ein Badezimmer sowie ein Kinderzimmer. Ein weiteres Kinderzimmer wurde im Spitzboden eingerichtet. Im Wohn-/Essbereich ist eine Kaminanlage verbaut. Im Keller des Einfamilienhauses ist ein Appartement mit Badenecke eingerichtet. Der Zugang erfolgt von außen über die Gartenseite. Mangels Belichtung und Genehmigungsfähigkeit wird diese Fläche im Rahmen der Wertermittlung nicht in die Wohnfläche mit eingerechnet.

Appartement Keller EFH

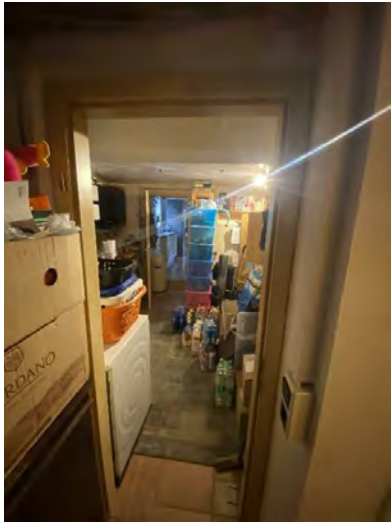
Die beiden Gebäude sind im Keller miteinander verbunden und werden über eine gemeinsame Ölheizung mit Wärmeenergie versorgt.

Kellerübergang

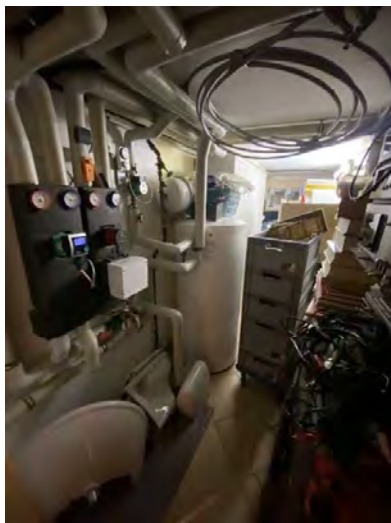
Warmwasserspeicher

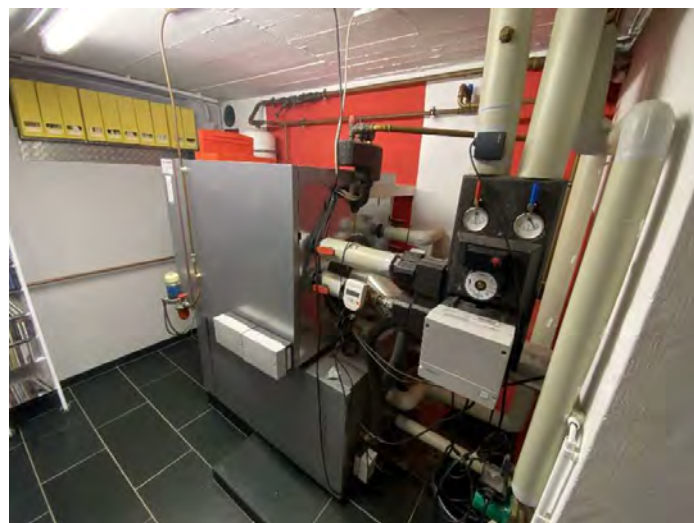
Heizungsanlage

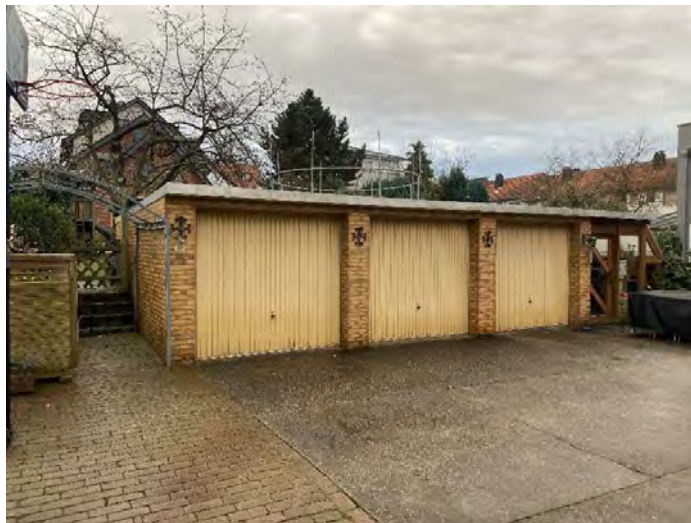
Das in massiver Bauweise errichtete Flachdachgebäude verfügt über eine Klinkerfassade und Metall-Schwenktore.

Ein Stromanschluss ist augenscheinlich vorhanden. Die Dacheindeckung besteht aus Bitumenbahnen. Die Fenster sind Holzrahmenfenster.

Garagengebäude
