WERTGUTACHTEN

<u>Bewertungsobjekt:</u>	mit einem Hotel bebautes Grundstück Dorfstraße 16 29342 Wienhausen-Oppershausen
<u>Auftraggeber:</u>	Amtsgericht Celle Mühlenstraße 8 29221 Celle
<u>Geschäftsnummer:</u>	30 K 24/23
<u>Tag der Ortsbesichtigung:</u>	04.06.2024
<u>Bewertungstichtag:</u>	04.06.2024
<u>Qualitätstichtag:</u>	04.06.2024
<u>Tag der Ausfertigung:</u>	30.10.2024
<u>Gutachtennummer:</u>	WG 25/24
<u>Anzahl der Ausfertigungen:</u>	7, davon - 6 Exemplare für den AG - 1 Exemplar für das Archiv des SV

dreigeschossiges, teilunterkellertes Hotel in Fachwerkbauweise mit 21 Gästezimmern, Sauna, Frühstücksraum, Küche, Betriebsleiterwohnung, einer Garage und einem Carport, Baujahr 1994

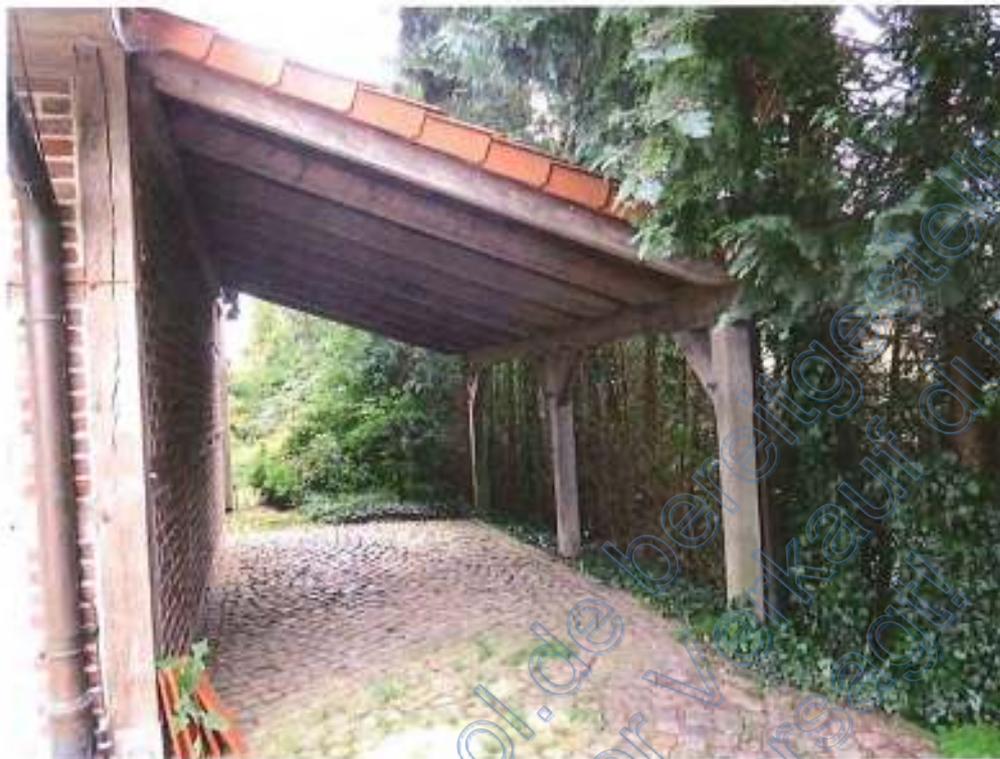
Der Carport befindet sich in einem alterstypischen Zustand. Größere Mängel oder Schäden wurden nicht festgestellt.

Carport

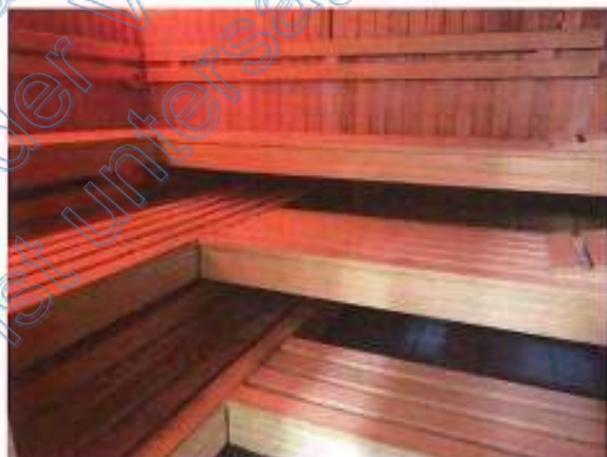
Sauna

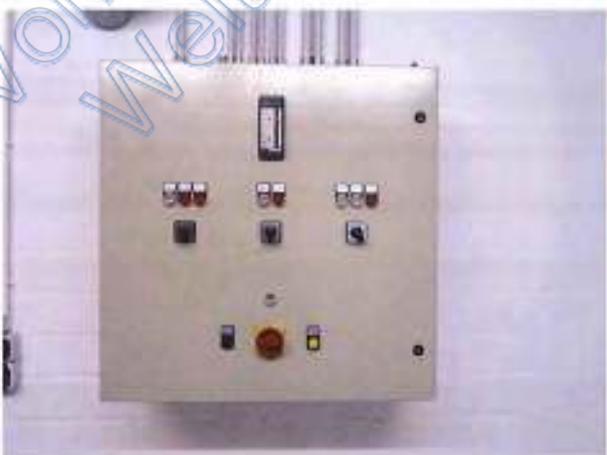
Schaltkasten Lüftung

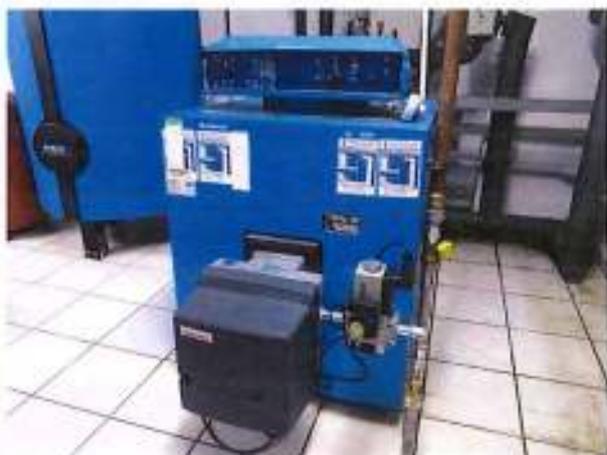
- der Heizkessel stammt aus dem Baujahr und ist technisch veraltet und ineffizient,
- in den Kellerwänden besteht bereichsweise Feuchtigkeit mit Ausblühungen bis ca. 1,0 m Höhe,
- im Kinderzimmer der Betreiberwohnung besteht ein Setzungsrisse in der Innenwand,
- in einem Gästezimmer weist der Parkettboden stärkere Gebrauchsspuren auf.

Heizkessel

Die Wertminderung aus vorstehenden Mängeln und Schäden wird sachverständig auf rund 10.000,- € geschätzt.
