Kurzfassung

des Gutachtens W2-014/2024

Gemeinde:	Stadt Varel
Straße, Hausnummer:	Gorch-Fock-Straße 3
Gemarkung:	Varel-Stadt
Flur:	10
Flurstück:	15/5
Gesamtfläche:	2.457 m ²
Grundbuchbezirk:	Varel-Stadt
Grundbuchblatt:	8772 (Wohnungsgrundbuch)
Miteigentumsanteil:	669/10.000stel, verbunden mit dem Sondereigentum an der Wohnung Nr. 3 im Erdgeschoss mit Terrasse (lt. Aufteilungsplan)

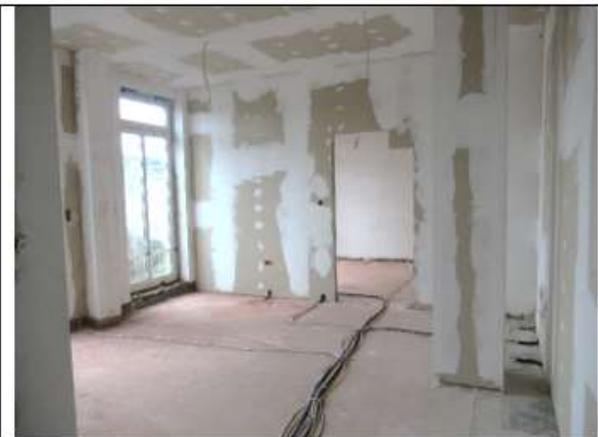
Wohnbereich

Baumängel/Bauschäden: Fertigstellungsmängel: Hierzu zählen insbesondere Estrich-, Elektro-, Maler-, Bodenleger-, Tischler- und Sanitärarbeiten.

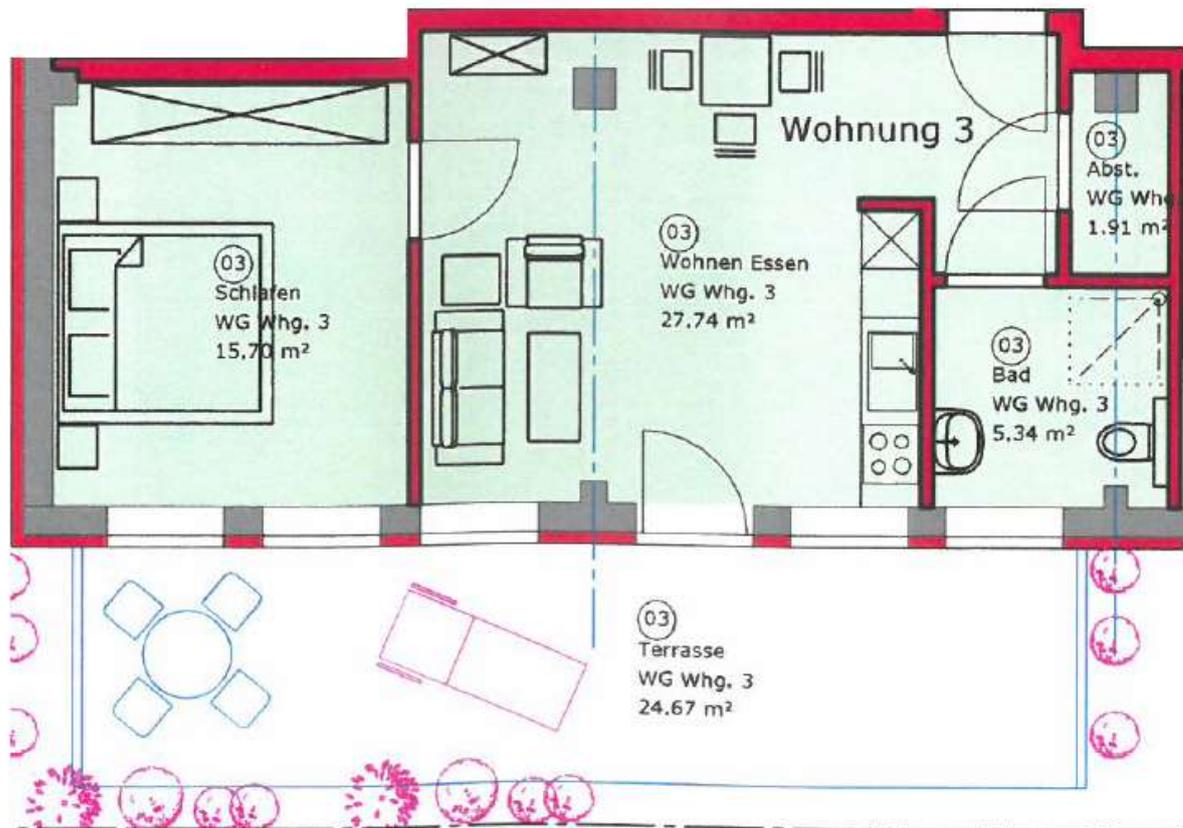
Grundriss

Wohn-Esszimmer mit Küchenzeile, Schlafzimmer, Bad, Abstellraum, Terrasse

Einstufung/Besonderheiten: zweckmäßige und zeitgemäße Raumaufteilung
