Kurzfassung

des Gutachtens W2-008/2024

Gemeinde:	Stadt Varel
Straße, Hausnummer:	Gorch-Fock-Straße 3
Gemarkung:	Varel-Stadt
Flur:	10
Flurstück:	15/5
Gesamtfläche:	2.457 m ²
Grundbuchbezirk:	Varel-Stadt
Grundbuchblatt:	8776 (Wohnungsgrundbuch)
Miteigentumsanteil:	738/10.000stel, verbunden mit dem Sondereigentum an der Wohnung Nr. 7 im Obergeschoss nebst Balkon (lt. Aufteilungsplan)

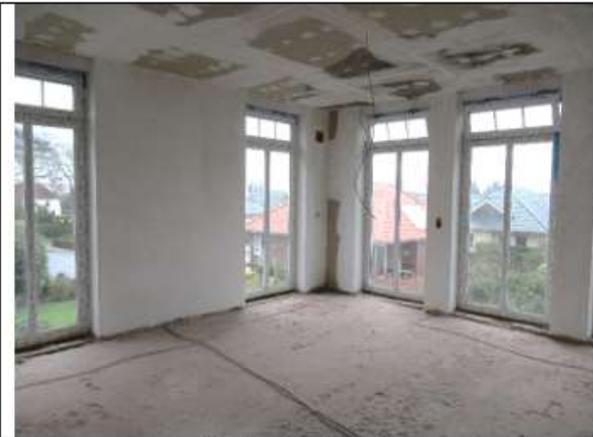
Wohn-Essbereich

Fertigstellungsmängel: Hierzu zählen insbesondere Estrich-, Elektro-, Maler-, Bodenleger-, Tischler- und Sanitärarbeiten.

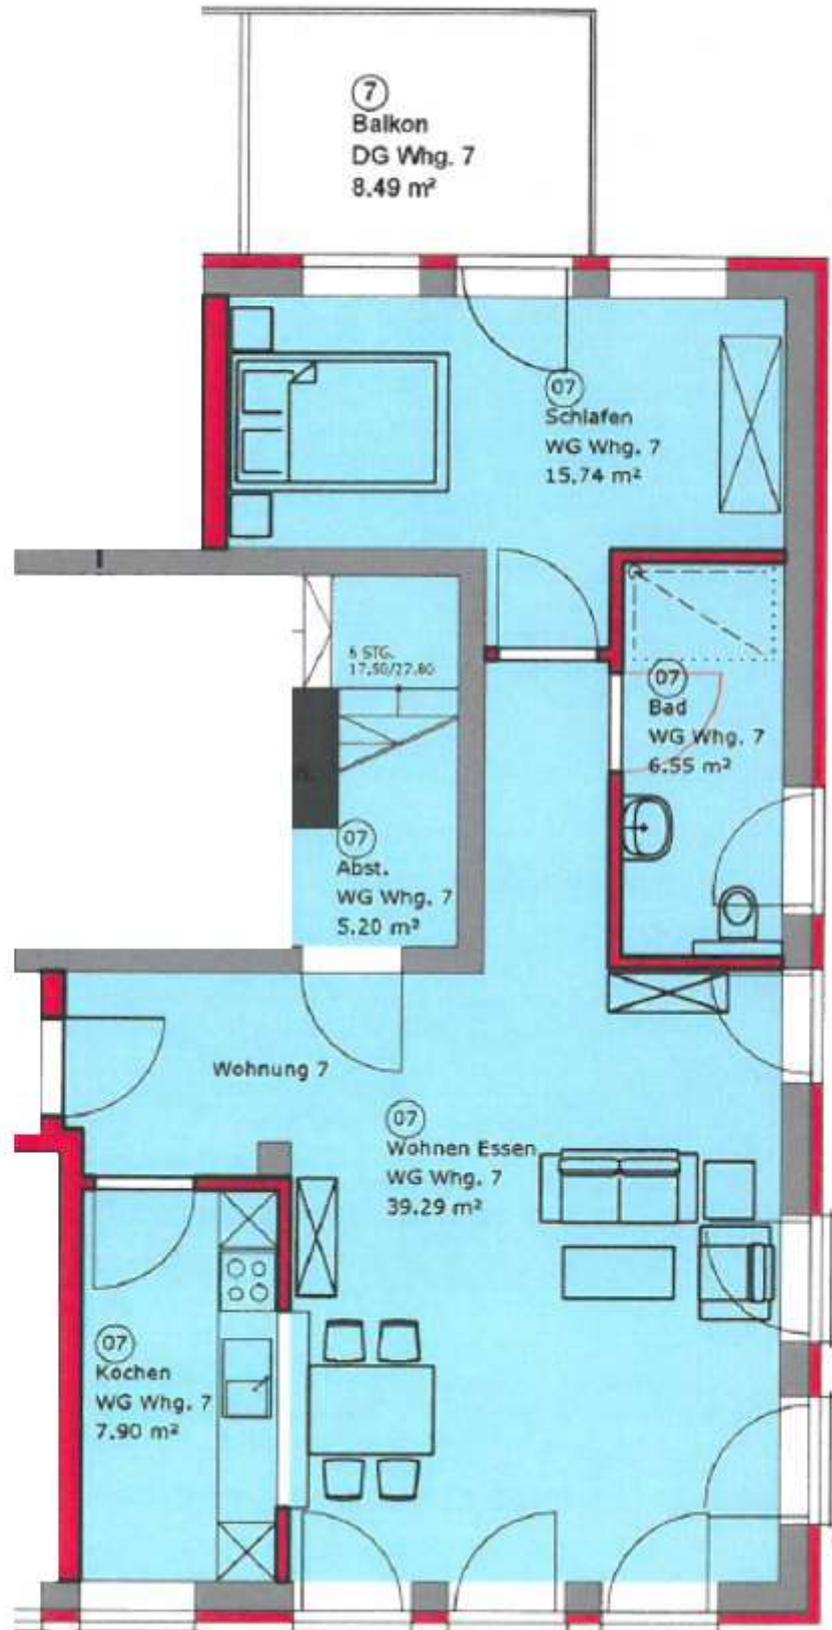
Grundriss

Wohn-Essbereich, Küche, Bad, Schlafzimmer, Abstellraum, Balkon
