# AUSZUG AUS DEM GUTACHTEN

Gemeinde:	Stadt Oldenburg (Oldenb.)
Straße, Hausnummer:	Humboldtstraße 28
Bebauung:	Mehrfamilienhaus mit 8 Wohneinheiten
Baujahr:	1983
Wohnfläche (WE-Nr. 2):	55 m <sup>2</sup>
Gemarkung:	Oldenburg
Flur:	5
Flurstück(e):	64/12 64/13
Gesamtfläche:	1 m <sup>2</sup> (Flurstück 64/12) <u>623 m<sup>2</sup></u> (Flurstück 64/13) 624 m <sup>2</sup> gesamt
Grundbuchbezirk:	Oldenburg
Grundbuchblatt:	53691, lfd. Nr.1
Miteigentumsanteil:	10.788/100.000stel, verbunden mit dem Sondereigentum an der Wohnung mit Keller Nr. 2 (lt. Aufteilungsplan)
Eigentümer(in):

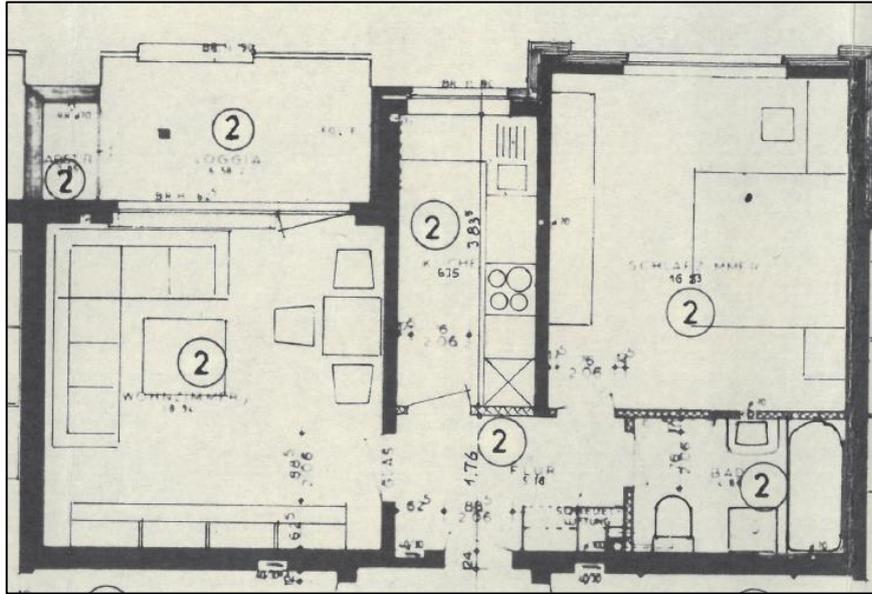
**Beschreibung des Wohnungseigentums Nr. 2**Grundrisskizze der Wohnung Nr. 2 des Aufteilungsplanes:

2-Zimmer-Wohnung im Erdgeschoss:

Wohnzimmer mit Zugang zur Loggia (mit Abstellraum),  
Schlafzimmer, Bad, Flur, Balkon

55 m<sup>2</sup>

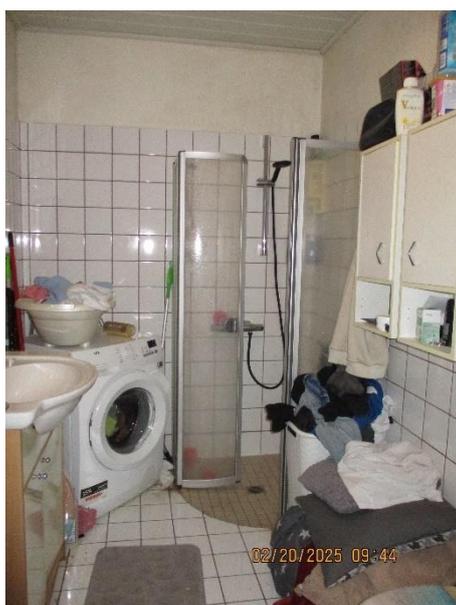
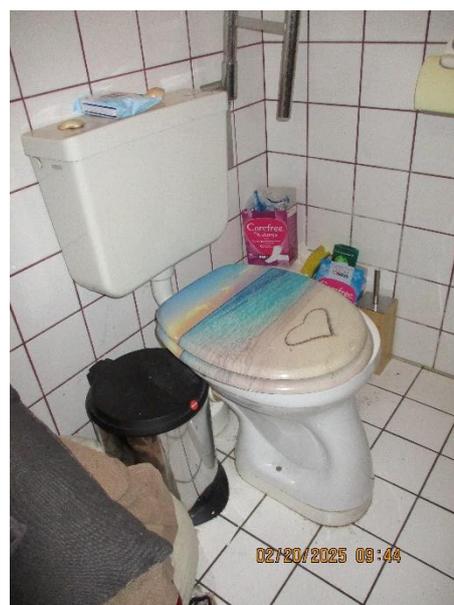
Bad

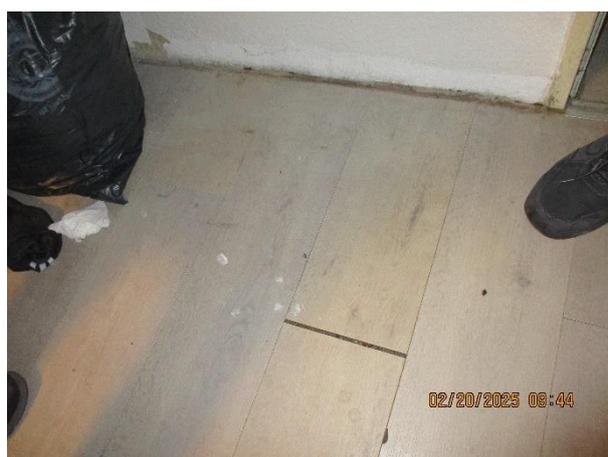
- erneuerungsbedürftige Bodenbeläge
- erforderliche Malerarbeiten
- Austausch der Innentüren

Boden im Schlafzimmer (beispielhaft)

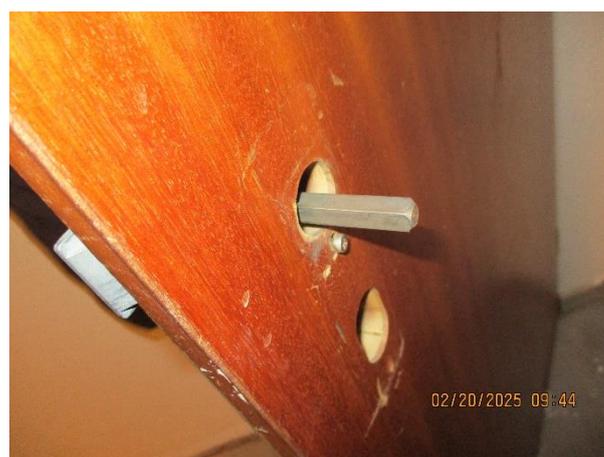
Tür vom Schlafzimmer

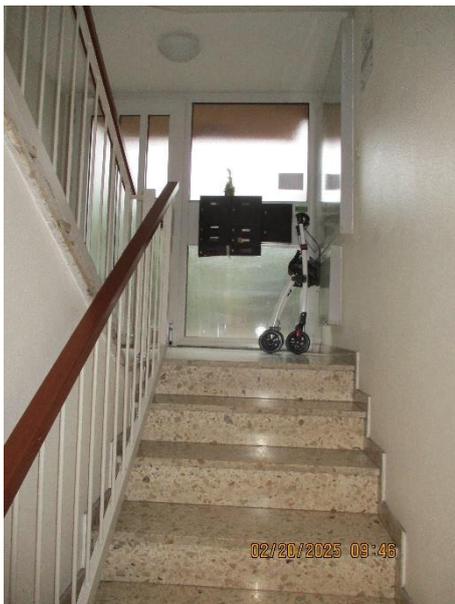
Treppenhaus

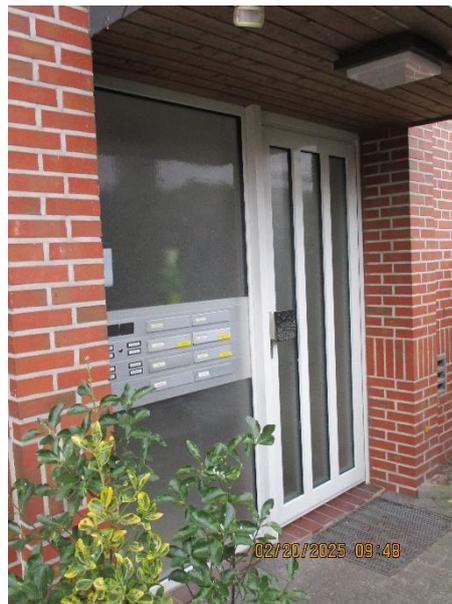
Außenwände / Fassade:	Mauerwerk mit Verblender
Dach:	Satteldach mit Betondachsteinen
Geschossdecken:	▪ Stahlbetondecken
Treppe(n):	▪ geschlossene Betontreppe mit Kunststeinstufen im Treppenhaus
Außenanlagen: (Gemeinschaftseigentum)	▪ Gas-, Elektrizitäts- und Wasseranschluss ▪ Anschluss an die Kanalisation ▪ Pflasterung, Bewuchs ▪ Einfriedung mit Hecke
Baumängel / Bauschäden: (Gemeinschaftseigentum) Einstufung des Zustandes: (Gemeinschaftseigentum)	▪ Außentüranlage erneuerungsbedürftig  dem Alter entsprechend

Hauseingang

Nach den Protokollen der Eigentümerversammlungen aus den Jahren 2022 - 2024 stehen die Erneuerung der Hauseingangstür sowie eine Dachbodendämmung in absehbarer Zeit an.
