AUSZUG AUS DEM GUTACHTEN

über den Verkehrswert (Marktwert) gemäß § 194 des Baugesetzbuchs (BauGB) in der Fassung der Bekanntmachung vom 03.11.2017 (BGBl. I S. 3634 ff.) für das folgende Wertermittlungsobjekt:

Gemeinde:	Stadt Oldenburg (Oldenb.)
Straße, Hausnummer:	Alexanderstraße 346, Alexanderstraße 348, 350, 352 und Tilsiter Straße 11, 13, 15
Bebauung:	3 Mehrfamilienhäuser
Baujahr:	1973 und 1969
Wohnfläche:	1.560 m ² (gemäß Bauakten)
Gemarkung:	Oldenburg
Flur:	2
Flurstück(e):	221/21
Gesamtfläche:	2.757 m ²
Grundbuchbezirk:	Oldenburg A
Grundbuchblatt:	3019
Eigentümer(in):

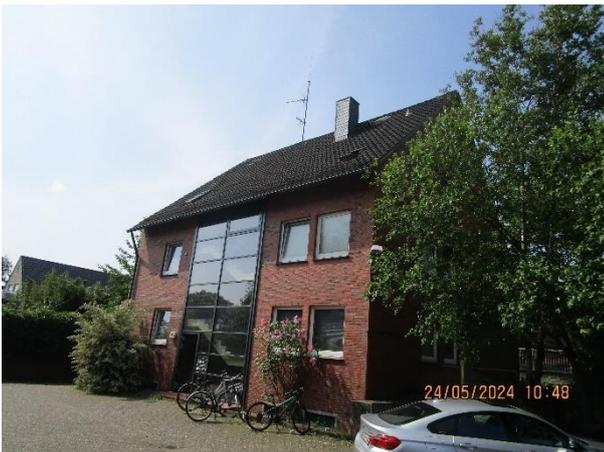
Eingangsansicht

- Außenwände / Fassade:
- zweischaliges Mauerwerk mit
 - Verblender
 - vermutlich wurde die Hohlschicht bereits gedämmt (es ist entsprechendes Dämmmaterial zu sehen; ob und wann dies geschehen ist, konnte nicht abschließend festgestellt werden)

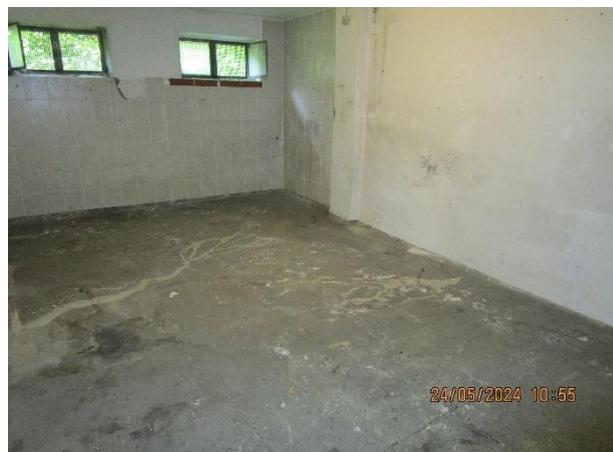
Keller

- Baumängel / Bauschäden:
 - Ausblühungen an den Kelleraußenwänden
 - Außenfensterbänke teilweise abgängig, Fugen beschädigt
 - Fensterstürze teilweise abgängig
 - Unterbau der Balkone schadhaf (Feuchtigkeitsschäden)
 - Schimmelbildung im Schlafzimmer der Whg. 1
 - defekte Treppenstufe zum Keller
- Einstufung des Zustandes:

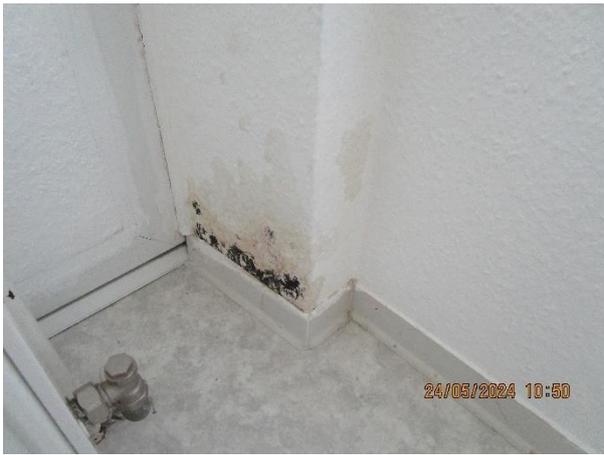
Schlafen Whg. 1

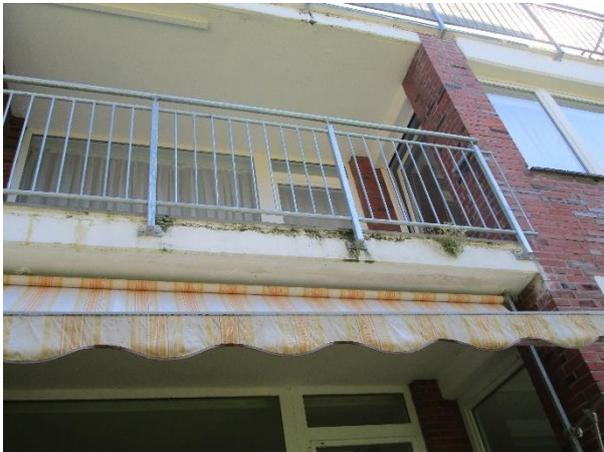
schadhafter Unterbau der Balkone

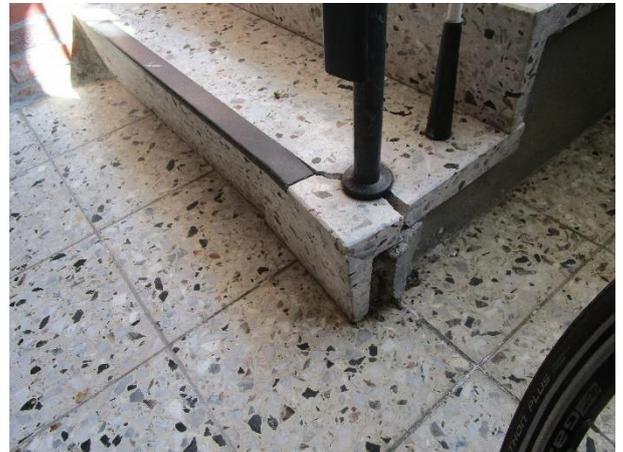
defekte Treppenstufe

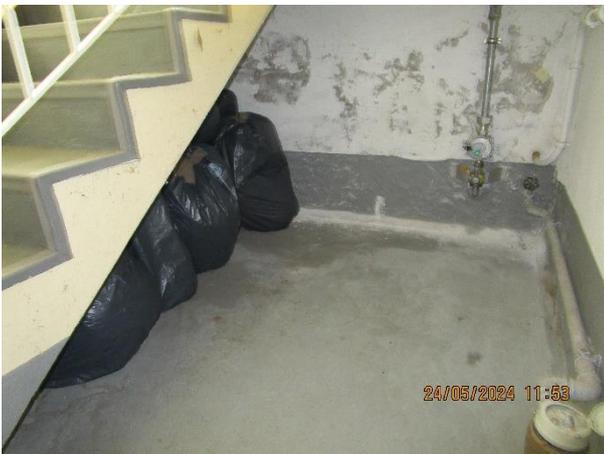
Feuchtigkeit KG Alexanderstr. 350

- Baumängel / Bauschäden:
- Fugen und Klinker an den Eingangspodesten teilweise defekt
 - teilweise Wassereinbruch im Keller
 - Ausblühungen an den Kellerwänden
 - Außenfensterbänke teilweise abgängig, Fugen beschädigt
 - Gesimse teilweise morsch

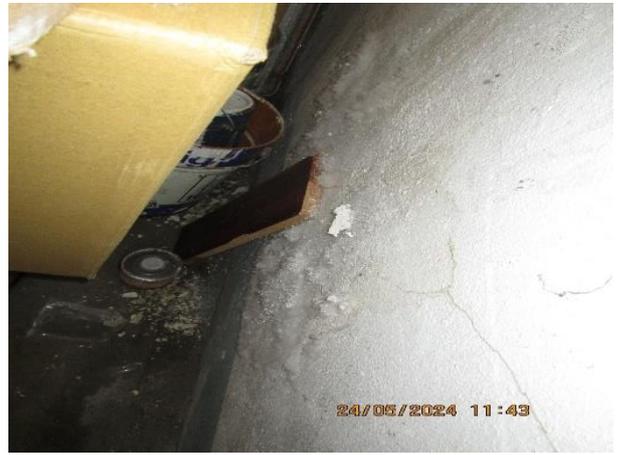
Ausblühungen KG Alexanderstr. 348

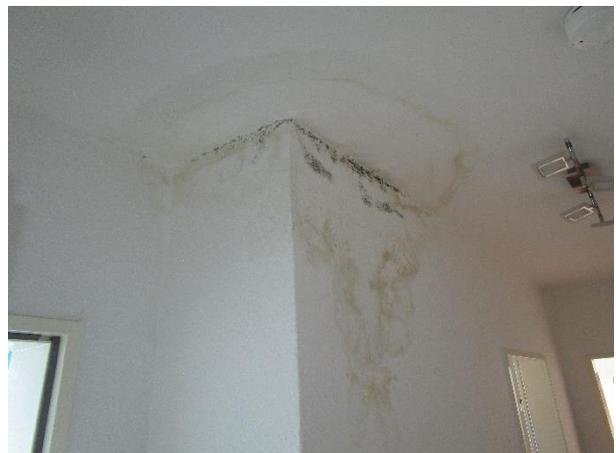
Wasserschaden DG Tilsiter Str. 11

- Baumängel / Bauschäden:
- Fugen und Klinker an den Eingangspodesten teilweise defekt
 - teilweise Wassereinbruch im Keller
 - Ausblühungen an den Kellerwänden
 - Außenfensterbänke teilweise abgängig, Fugen beschädigt
 - Gesimse teilweise morsch
 - Wasserschaden im DG Tilsiter Straße 11; Ursache behoben, sichtbare Schäden innerhalb der Wohnung nicht behoben

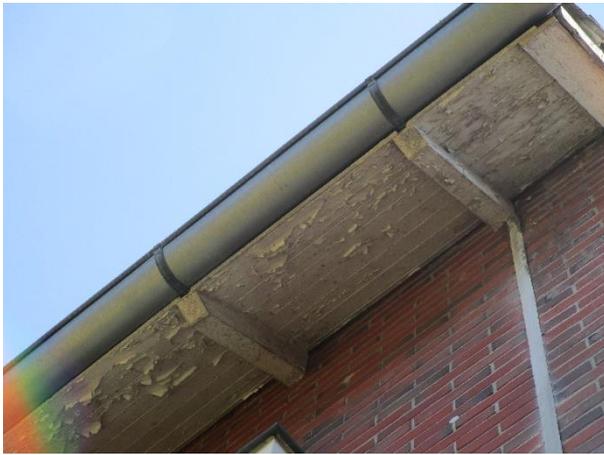
Gesimse

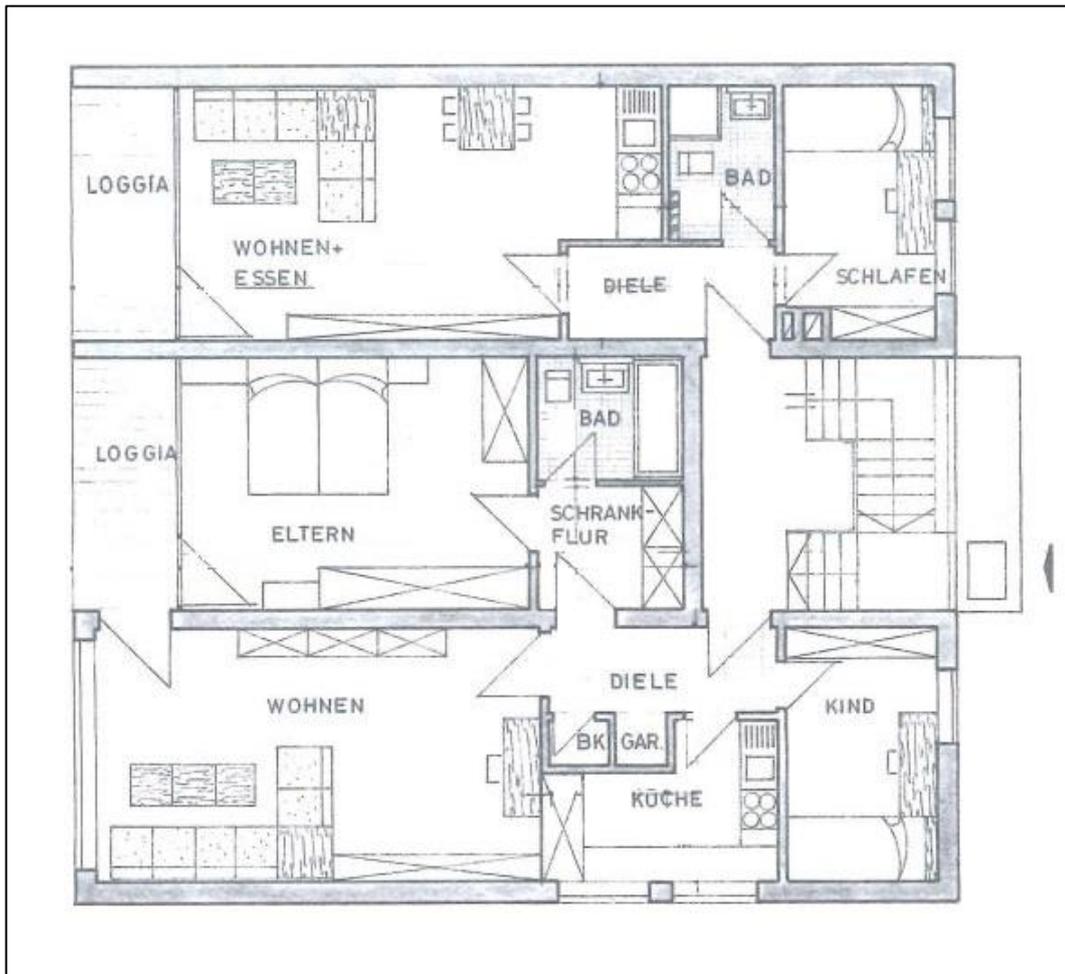
Erd- und I. Obergeschoss

Kellergeschoss (KG):	Vollständig unterkellert Heizungsraum, Treppenflur, Kellerflure, 5 Wohneinheiten ist ein separater Kellerraum zugeordnet, Gemeinschaftsräume: Fahrradraum, ehemalige Waschküche Trockenraum
Erdgeschoss (EG):	2 Wohneinheiten, Treppenhaus (eine 3-Zimmer-Wohnung mit Küche, Diele, Bad und Balkon sowie eine 2-Zimmer-Wohnung mit Kochnische, Diele, Bad und Balkon)

I. Obergeschoss (I.OG):	2 Wohneinheiten, Treppenhaus (eine 3-Zimmer-Wohnung mit Küche, Diele, Bad und Balkon sowie eine 2-Zimmer-Wohnung mit Kochnische, Diele, Bad und Balkon)
Dachgeschoss (DG):	2 Wohneinheiten, Treppenhaus (eine 2-Zimmer-Wohnung mit Küche, Diele, Abstellraum, Bad und Balkon sowie eine 2-Zimmer-Wohnung mit Kochnische, Diele, Bad und Balkon)
Baujahr:	1973
Wohn- und Nutzfläche:	<u>Kellergeschoss:</u> 128 m ²
	<u>Erdgeschoss:</u>
	Wohnung 1: 72 m ²
	Wohnung 2: 42 m ²
	<u>I. Obergeschoss:</u>
	Wohnung 3: 72 m ²
	Wohnung 4: 42 m ²

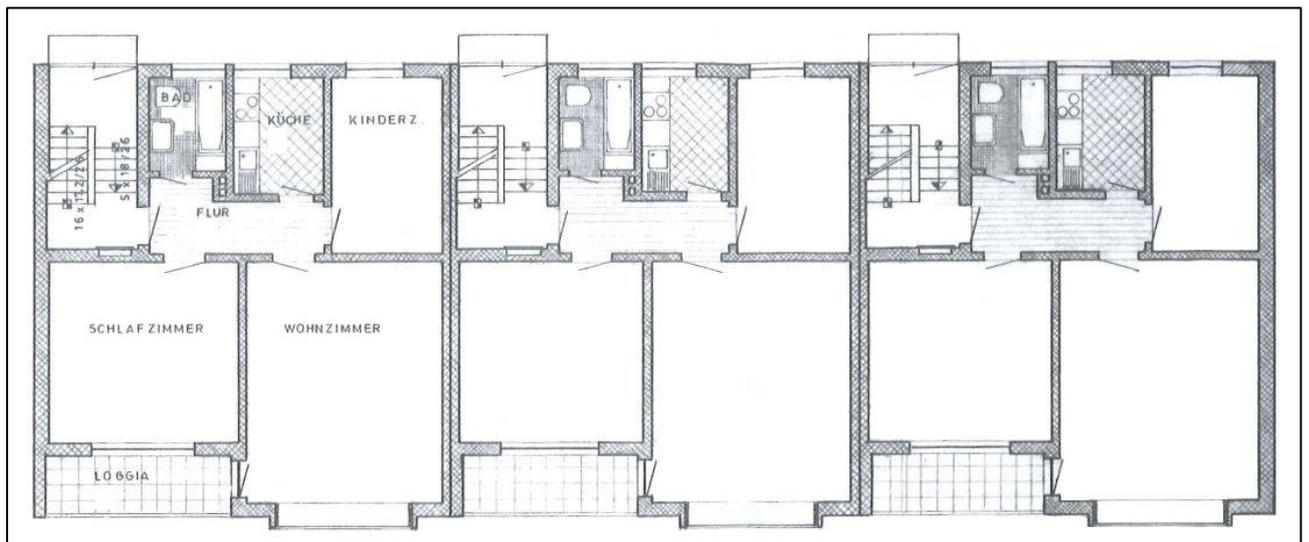
Erd- und I. Obergeschoss

je Hauseingang eine 3-Zimmer-Wohnung mit Küche, Flur, Bad und Balkon sowie Treppenhaus
(gesamt 3 Wohneinheiten und 3 Treppenhäuser)
- I. Obergeschoss (I.OG):

je Hauseingang eine 3-Zimmer-Wohnung mit Küche, Flur, Bad und Balkon sowie Treppenhaus
(gesamt 3 Wohneinheiten und 3 Treppenhäuser)
- Dachgeschoss (DG):

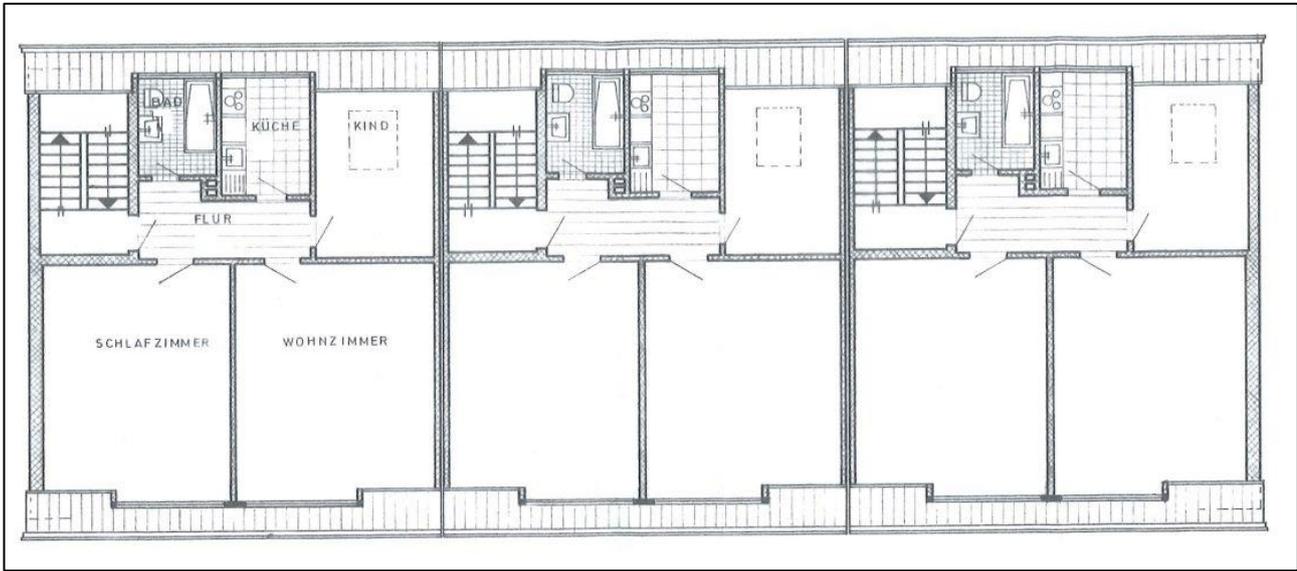
Dachgeschoss

je Hauseingang eine 3-Zimmer-Wohnung mit Küche, Flur und Bad sowie Treppenhaus
(gesamt 3 Wohneinheiten und 3 Treppenhäuser)
- Baujahr:

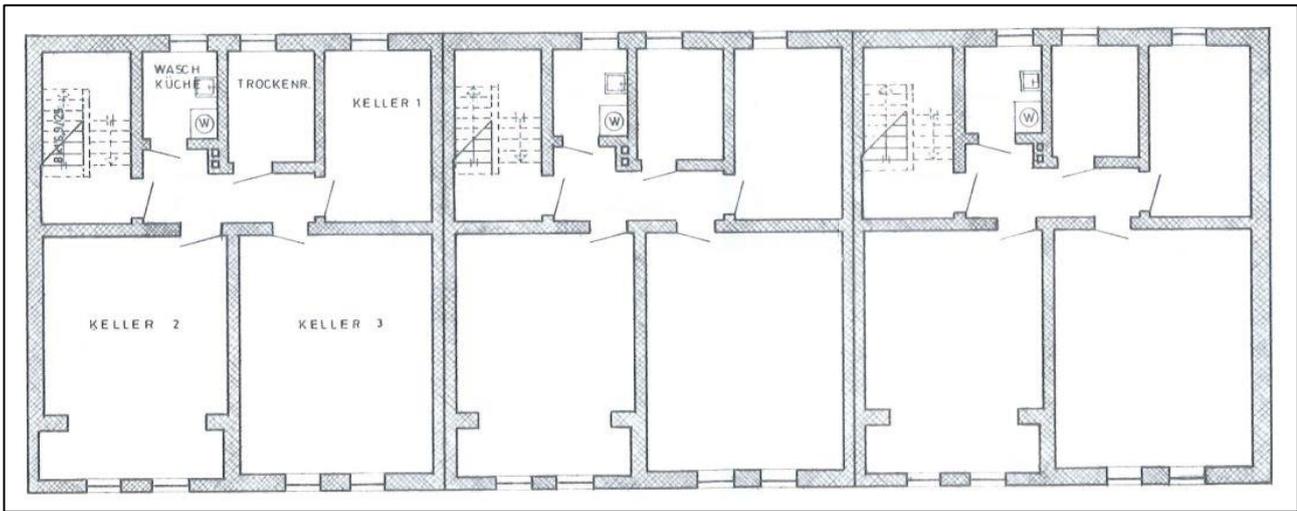
Kellergeschoss

vollständig unterkellert
je Hauseingang: Treppenflur, Kellerflur, jeder Wohneinheit ist ein separater Kellerraum zugeordnet,
Gemeinschaftsräume: Fahrradraum,
Geräteraum
- Erdgeschoss (EG):
