AUSZUG AUS DEM GUTACHTEN

über den Verkehrswert (Marktwert) gemäß § 194 des Baugesetzbuchs (BauGB) in der Fassung der Bekanntmachung vom 03.11.2017 (BGBl. I S. 3634 ff.) für das folgende Wertermittlungsobjekt:

Gemeinde:	Stadt Oldenburg (Oldenb.)
Straße, Hausnummer:	Cloppenburger Straße 168
Bebauung:	Wohn- und Geschäftshaus
Baujahr:	1969
Wohnfläche:	376 m ²
Nutzfläche:	196 m ² (Gewerbefläche im Erdgeschoss)
Gemarkung:	Osternburg
Flur:	5
Flurstück(e):	1625/64
Gesamtfläche:	626 m ²
Grundbuchbezirk:	Oldenburg
Grundbuchblatt:	29340
Eigentümer(in):

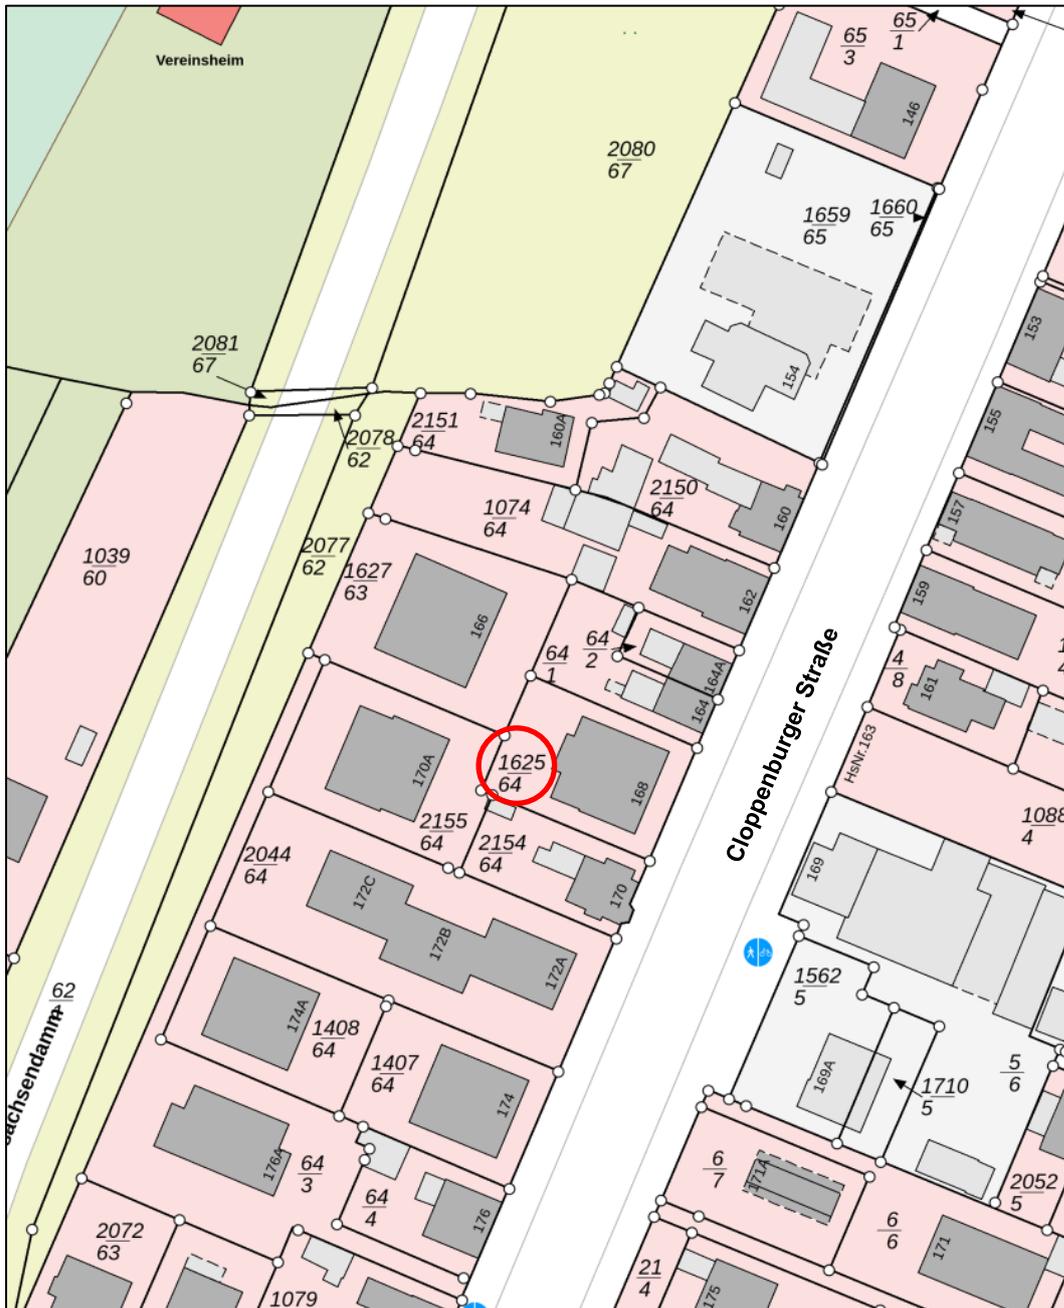
Auszug aus der Liegenschaftskarte (ohne Maßstab)

Das Grundstück ist 626 m² groß. Die Form ist aus dem nachfolgend dargestellten Auszug aus der Liegenschaftskarte zu ersehen.

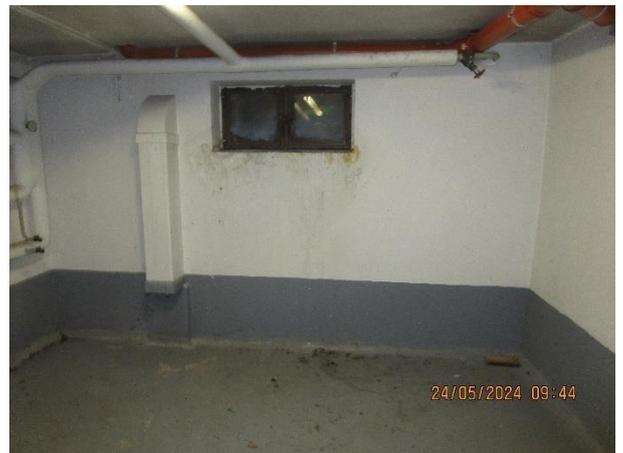
- Innentüren:
- glattgesperrte Holztüren tlw. mit Lichtausschnitt
 - in Stahlzargen
- Sanitäreinrichtungen:
- Bäder mit Badewanne, Waschbecken und WC-Becken
 - in der Gewerbeeinheit erneuert im Jahr 2021: 1 WC mit Waschbecken, 1 WC und Urinal mit Waschbecken
- Heizung:
- Gaszentralheizung (Brennwertkessel) mit separater Warmwasserversorgung (Speicher)
 - Rippenheizkörper, teilweise in Heizkörpernischen
- Technische Ausstattung:
- baujahrestypische Anzahl an Steckdosen und Lichtauslässen
 - überwiegend veraltete Schalter und Sicherungen
- Besondere Bauteile:
- Hinweis:
Kaminöfen, Saunen, Einbauküchen, Treppenaufzüge (Lifter) und Markisen gelten als Zubehör bzw. bewegliche Bauteile und werden nicht mit bewertet.

Heizungskeller

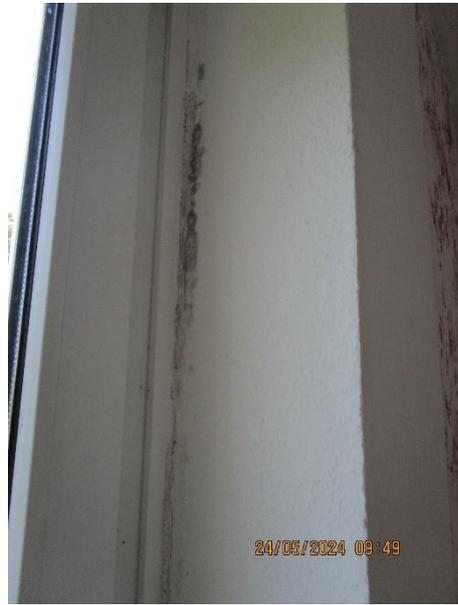
Schimmel Whg. SO2

- Baumängel / Bauschäden:
- eine Fensterscheibe im Erdgeschoss gerissen
 - teilweise Schimmelbildung innerhalb der Wohnungen
 - Podest und Pflasterung am Eingangsbereich des Treppenhauses abgängig
 - Außenfensterbänke teilweise abgängig, Fugen beschädigt
 - Gesimse teilweise morsch
- Einstufung des Zustandes:
- Instandhaltungs- und Instandsetzungsdefizite sowie Modernisierungstau, ansonsten dem Alter entsprechend schlechter Unterhaltungszustand

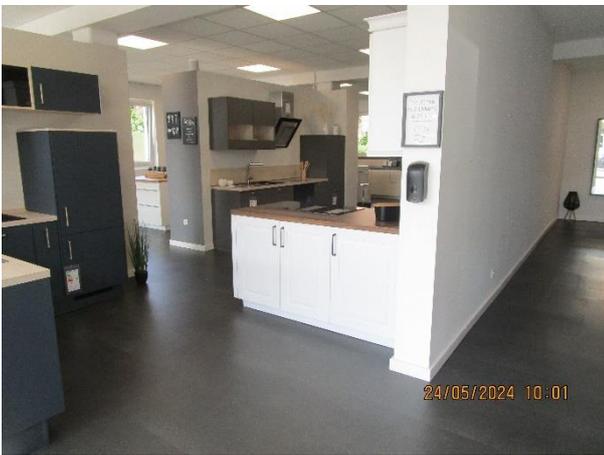
Gewerbeinheit

Die gewerblich genutzten Räumlichkeiten im Erdgeschoss sind durch Leichtbauwände an die derzeitige Nutzung als Küchenstudio angepasst worden.

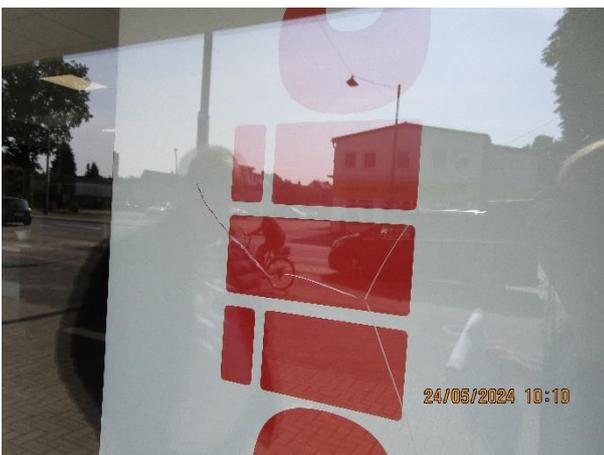
Riss in Scheibe der Gewerbeinheit

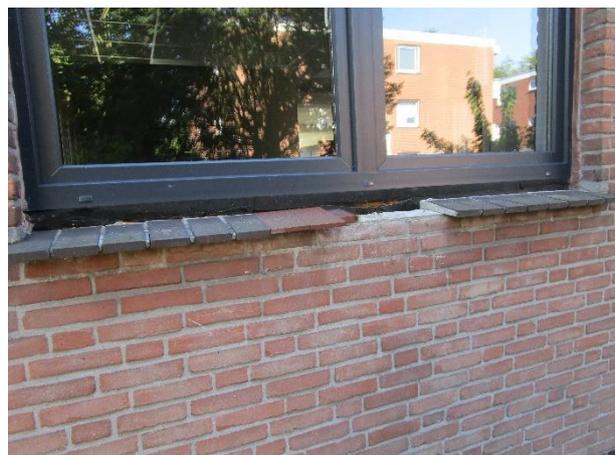
Außenfensterbank

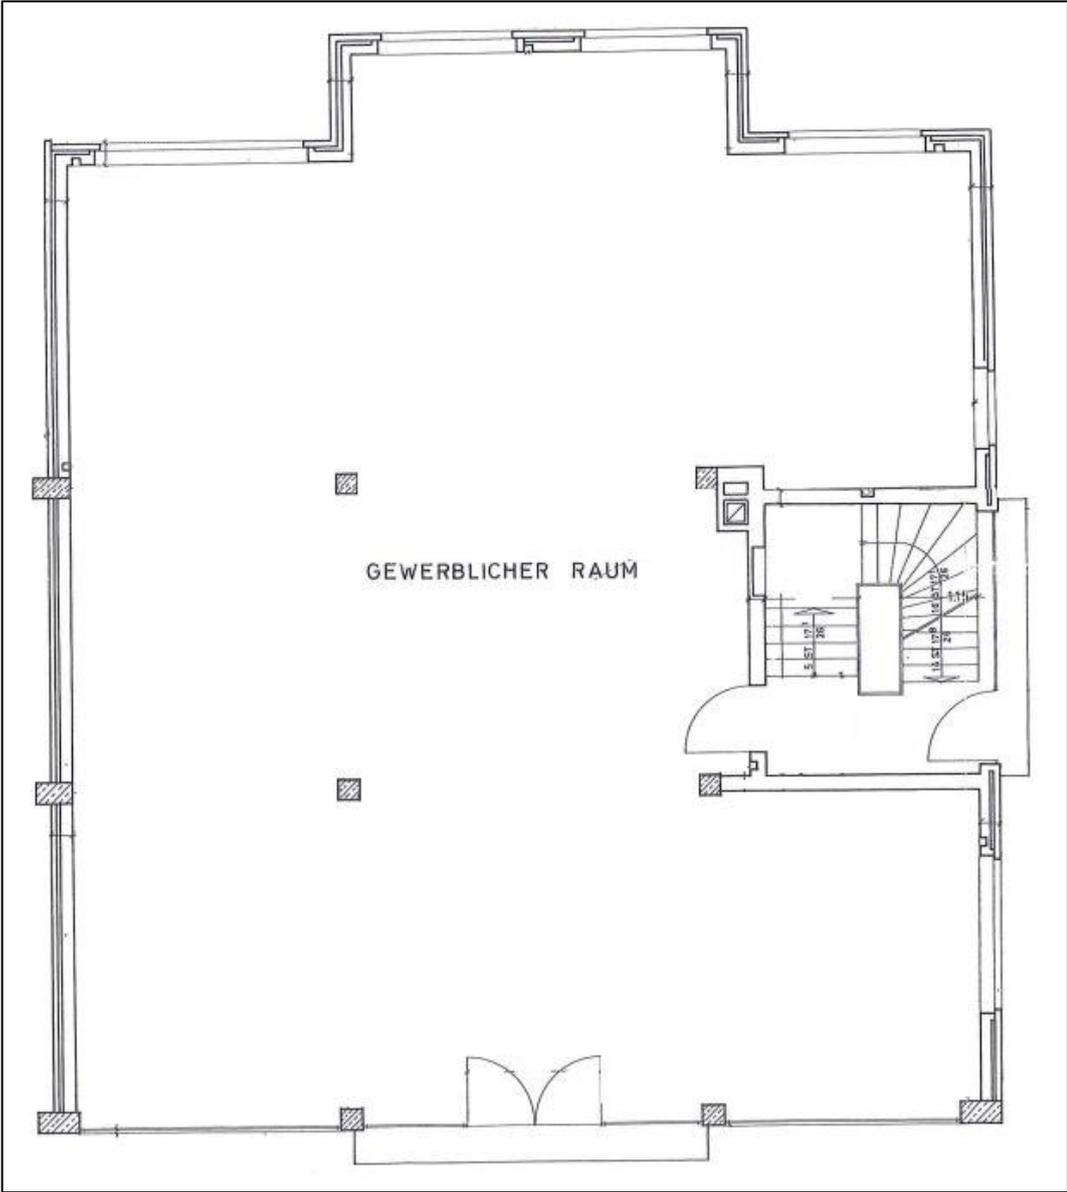
Erdgeschoss

Die örtlich vorhandene Raumaufteilung weicht in folgenden Punkten von der in den Grundrissen dargestellten Aufteilung ab:

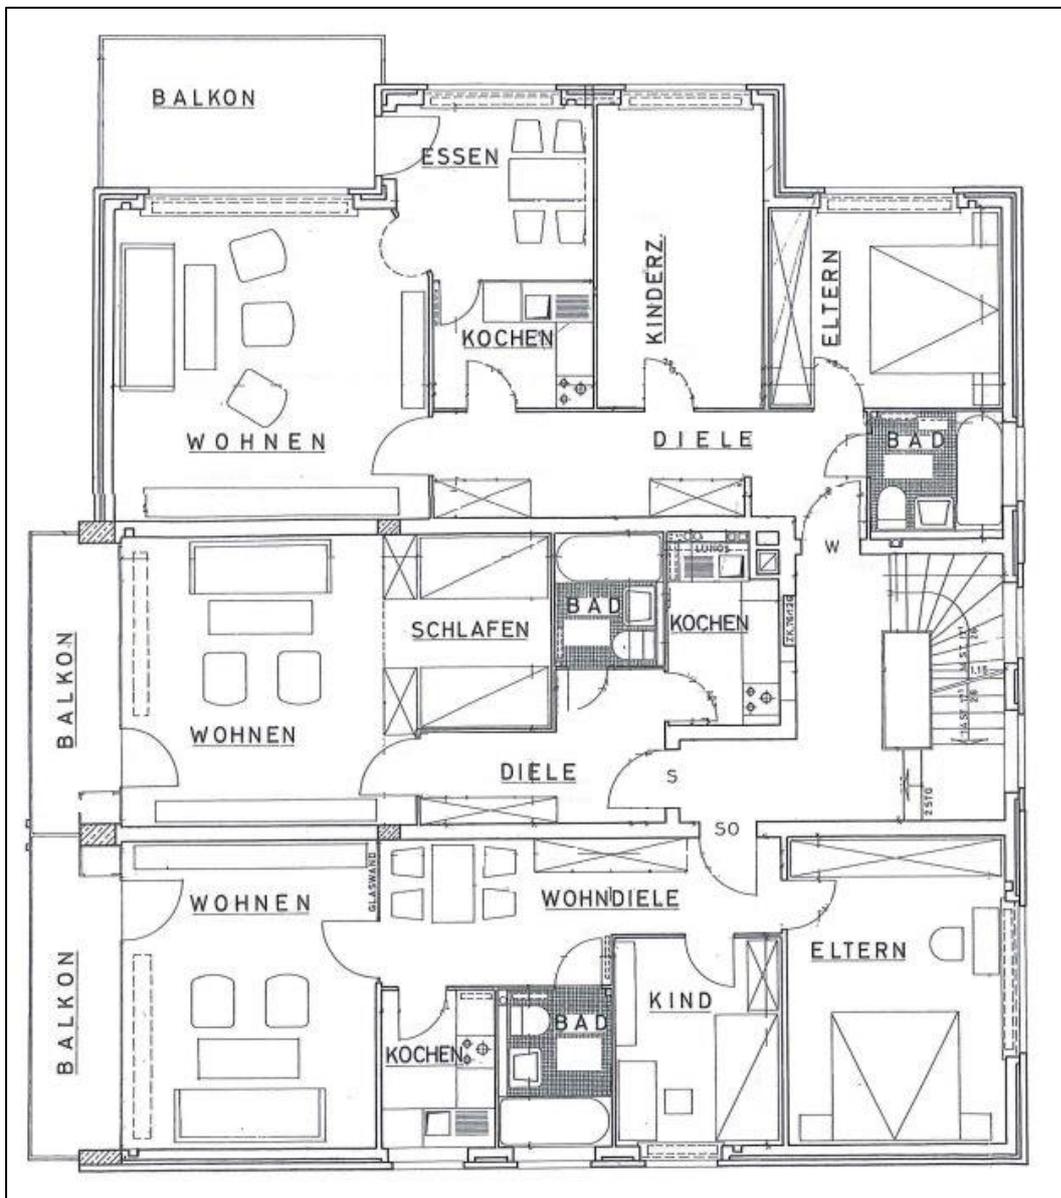
I. und II. Obergeschoss

3 Wohneinheiten, Treppenhaus
(zwei 3-Zimmer-Wohnungen mit Küche, Diele, Bad und Bal-
kon,
eine 1,5-Zimmer-Wohnung mit Küche, Diele, Bad und Bal-
kon)

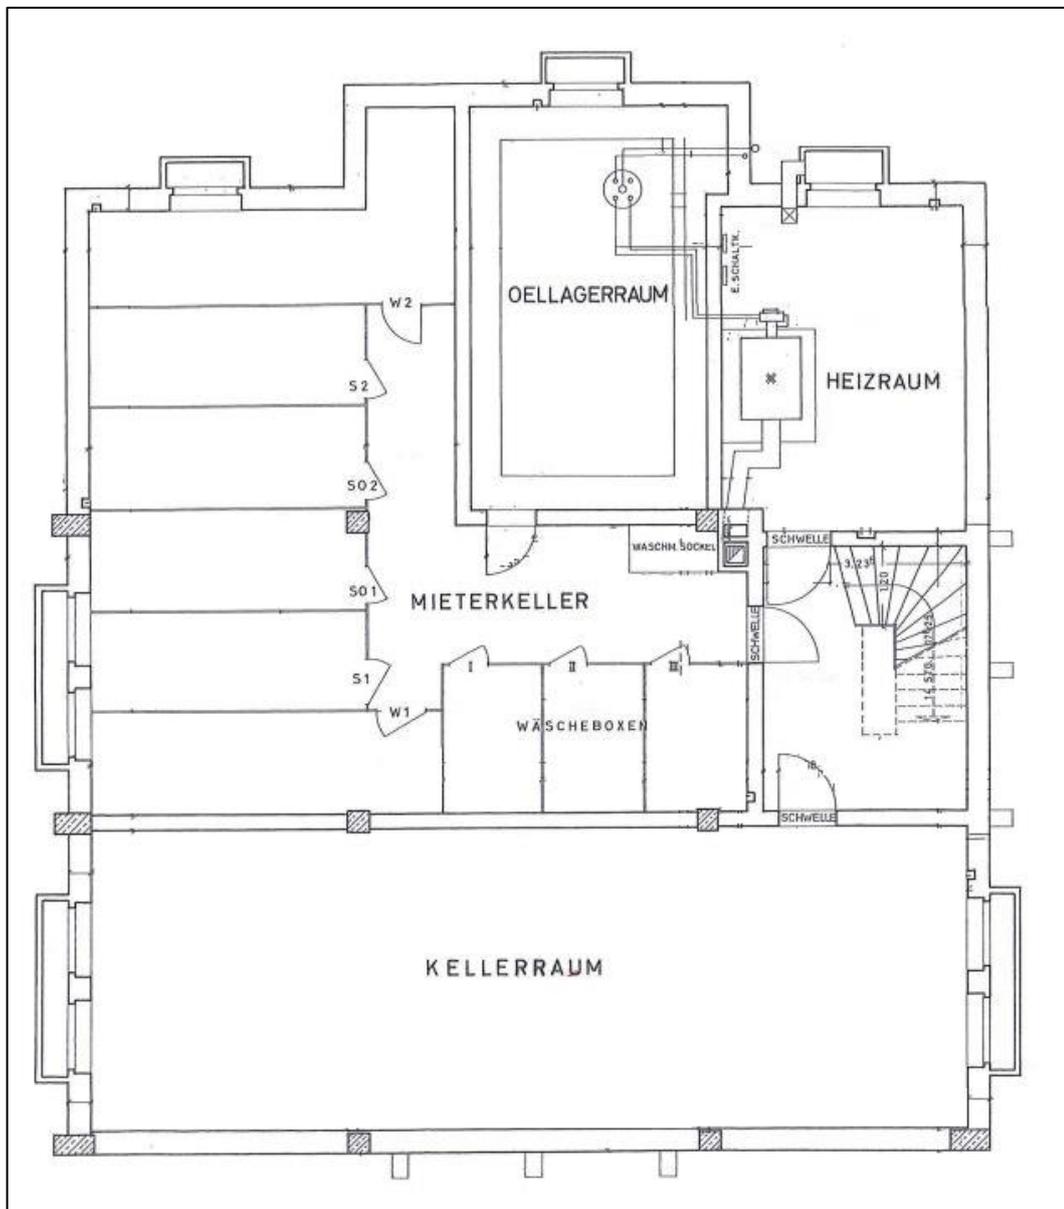
Kellergeschoss

Vollständig unterkellert
Heizungsraum, Treppenflur, Kellerflur, ehemaliger Öllager-
raum, jeder Wohneinheit ist ein separater Kellerraum (Gitter-
box) zugeordnet, der Gewerbeeinheit ist ein großer, separa-
ter Kellerraum zugeordnet
Gemeinschaftsräume: Trockenräume (Gitterboxen)

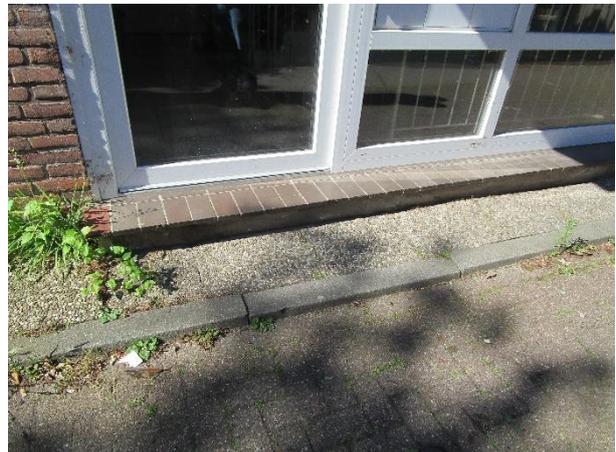
Podest und Pflasterung
