Kurzbeschreibung NZS 35 K 20/21 – Gutachten W2-284-286/2022

Gemeinde Stuhr, Gemarkung Stuhr

Gebäudeart und -typ: **Wohnhaus, eingeschossig, mit ausgebautem Dachgeschoß**

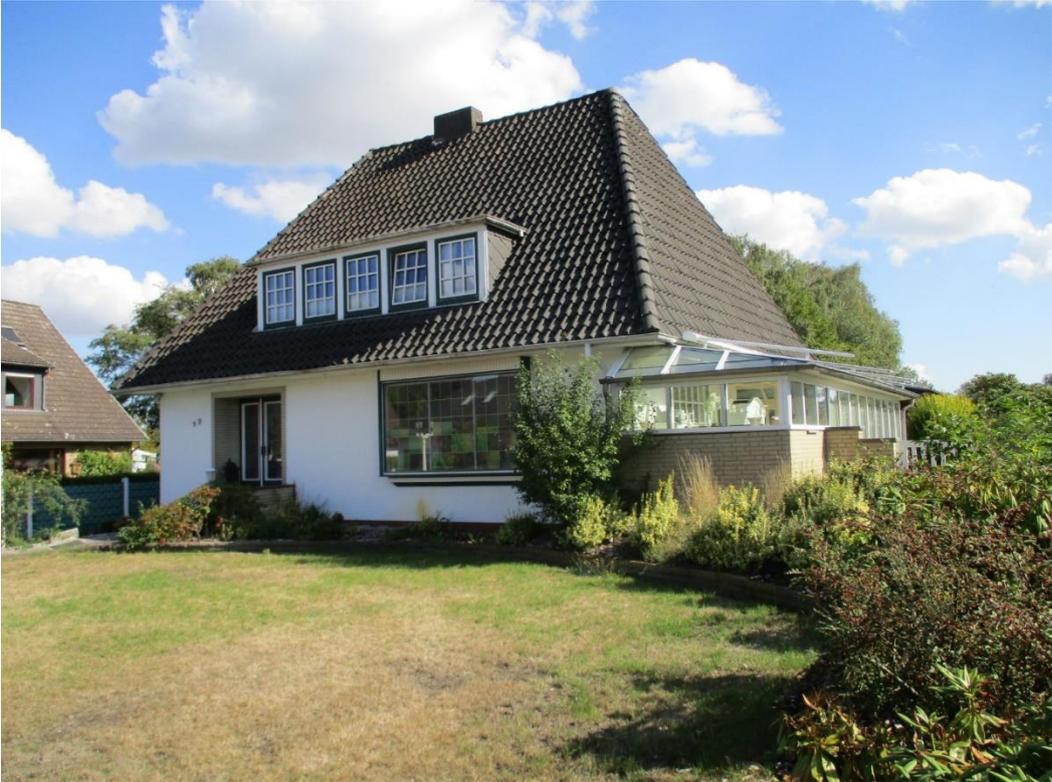
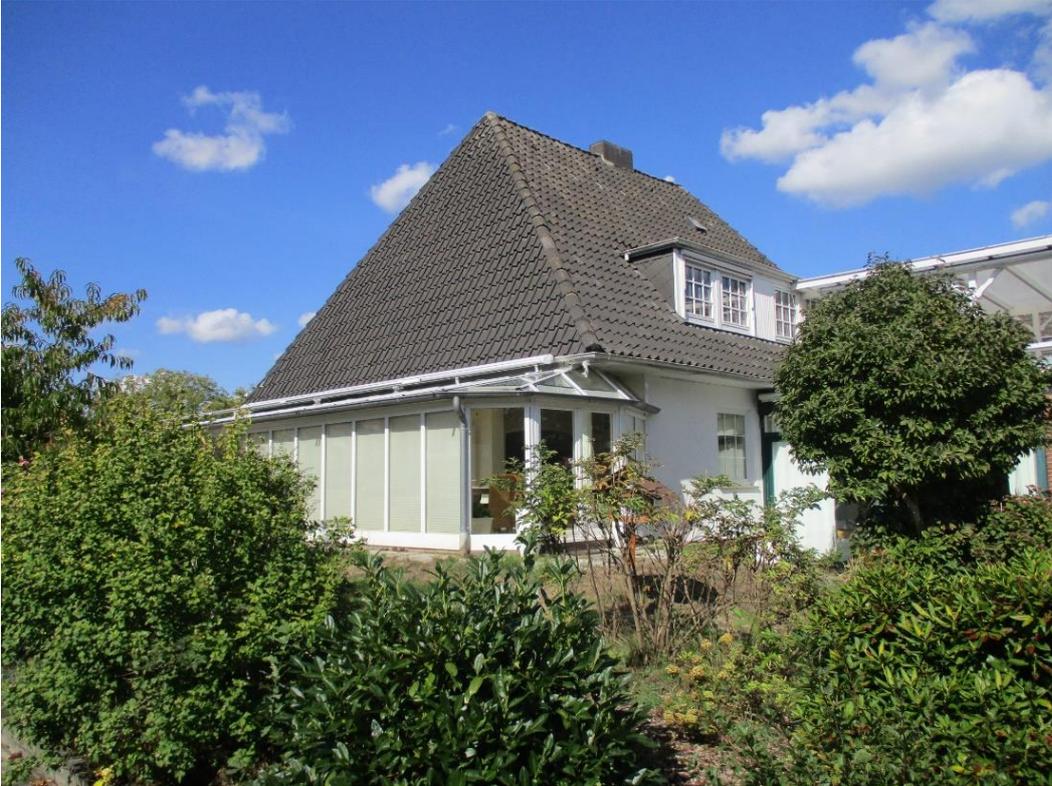
Baujahr: ca. 1970, Wintergarten ca. 1992

Wände: **außen:** Massivmauerwerk, verputzt und gestrichen
innen: Massivmauerwerk, Putz mit Anstrich und Tapete, geringfügig Leichtbauweise.
Nassräume: umlaufend Fliesen

Decken: **KG/EG:** Stahlbetondecke, unterseitig Putz und Tapete mit Anstrich und Holzvertäfelung, Kassettendecken mit Einbauleuchten
DG: Holzbalkendecke, unterseitig Gipskartonplatten mit Tapete und Anstrich

Dach: Walmdach, mit Gauben, Eindeckung mit Tonziegeln

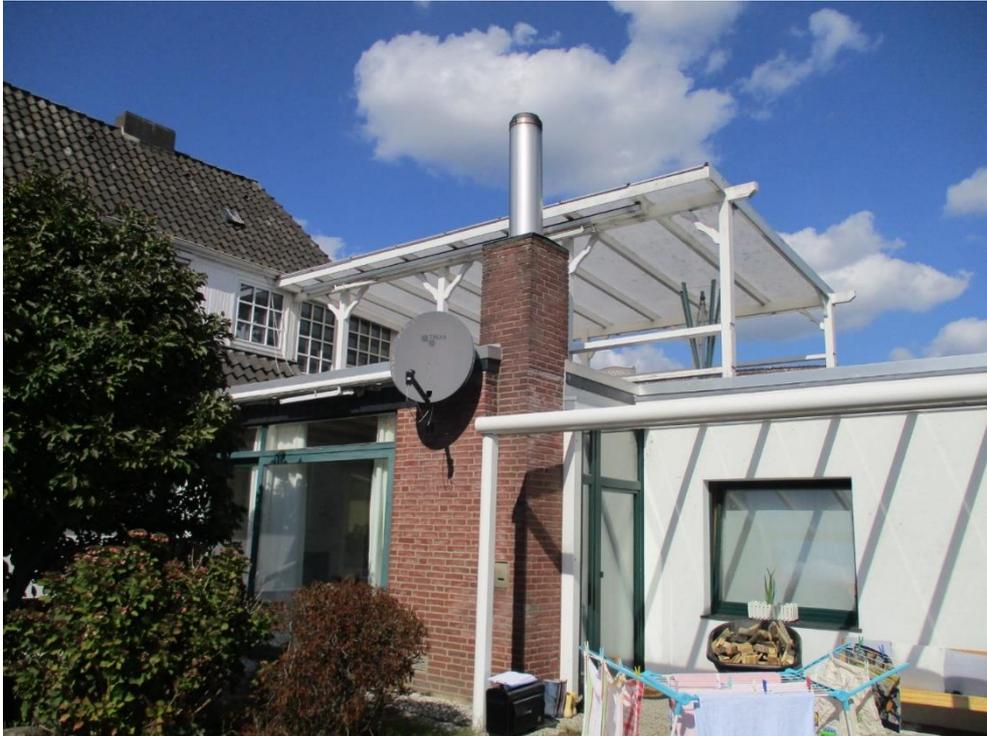
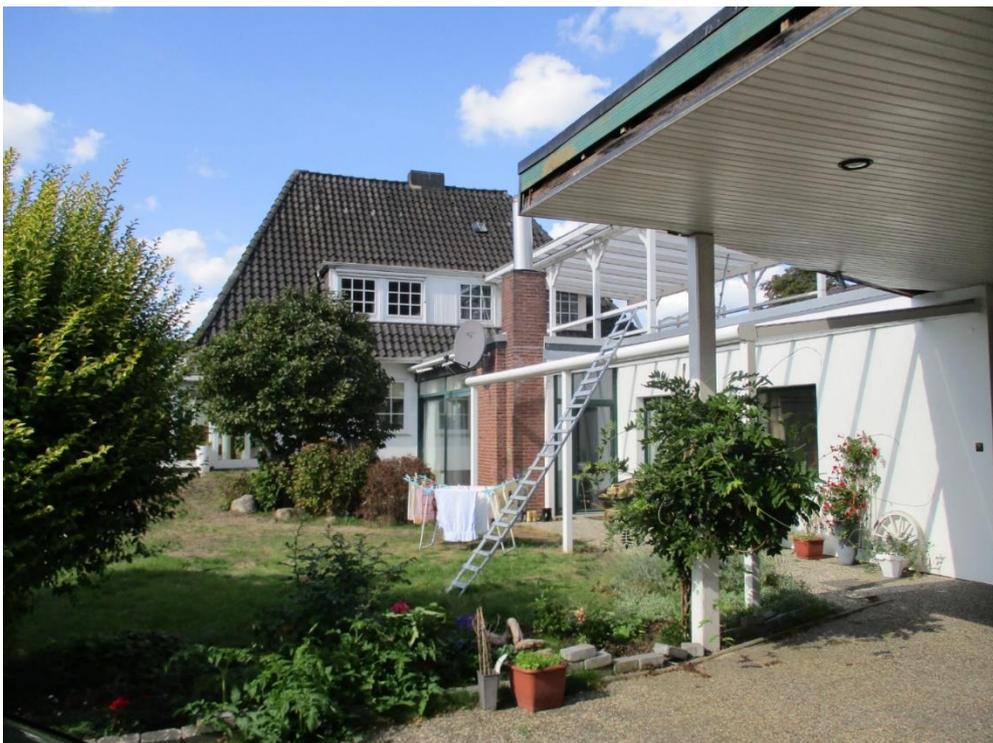
Gebäudeart und -typ: Anbau mit Wohnung und Nebenräumen, tlw. als Einliegerwohnung genutzt, tlw. Nebenräume (Sauna, Partyraum, Abstellraum, etc.)

Baujahr: Ursprünglich als Garage/Nebengebäude um 1970 errichtet, mehrere Umbauten und Erweiterungen, zuletzt ab etwa 2012 umgebaut

Dach: Flachdach mit bituminöser Flachdachabdichtung

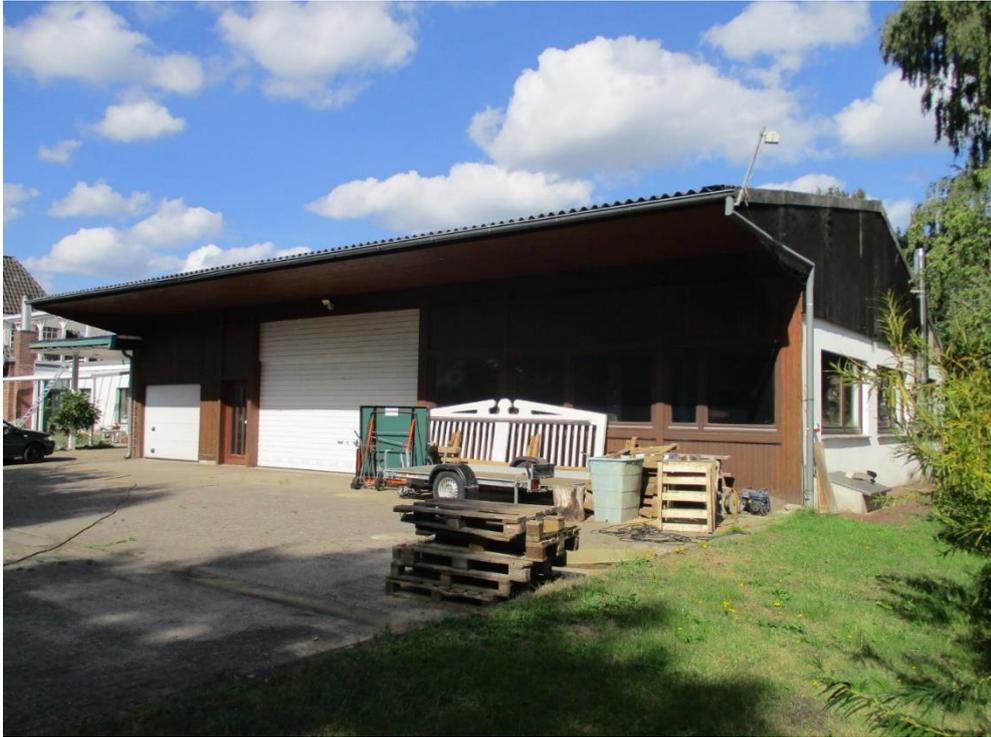
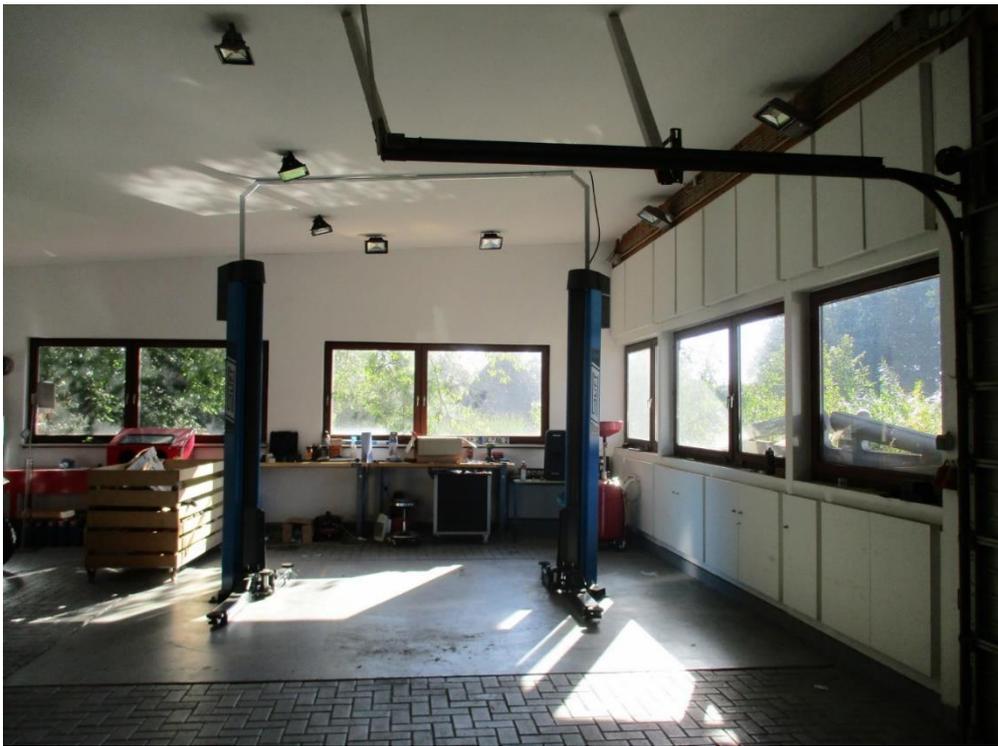
Gebäudeart und Gebäudetyp: Lagerhalle mit Garage und Sanitärraum

Baujahr: ca. 1988 (lt. jetzigen Eigentümer), nachträglich genehmigt 2012, tlw. Umbauten

Außenwände: Streifen und Sohlplatte (Stahlbeton), Holzständerwerk, tlw. Verblendmauerwerk und tlw. mit Putz und Anstrich, Giebeldreieck mit Schalung und Teerpappe

Dach: einhäufiges Satteldach, Brettbinder mit Faserzementwellplatteneindeckung (evt. asbesthaltig) mit Lichtausschnitten
