KURZGUTACHTEN
2024 - 301
Geschäftsnummer: 38 K 5/24

über den Verkehrs- / Marktwert gemäß § 194 BauGB des mit einer Einfamilien-Doppelhaushälfte und 2 Garagen bebauten Grundstücks „Neulandstraße 4“ in 49328 Melle

Wertermittlungsobjekt: Doppelhaushälfte und 2 Garagen, „Neulandstraße 4“ in 49328 Melle,
 Wertermittlungsstichtag: 05.11.2024

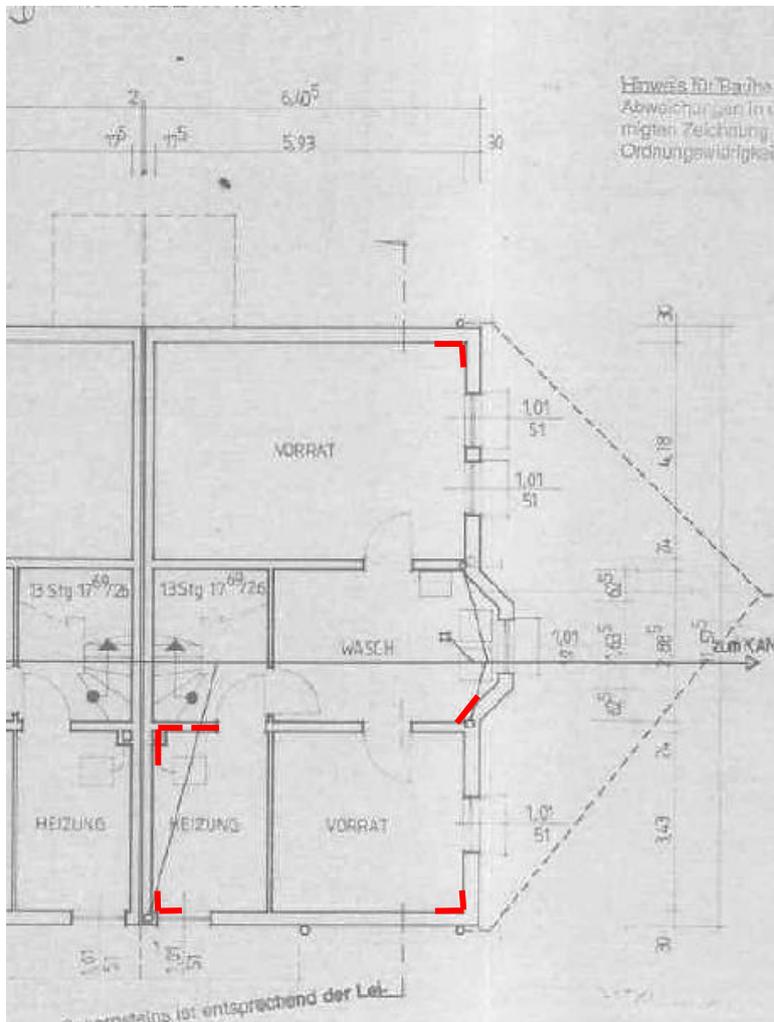
Kellergeschoss

—
Feuchtigkeitsspuren

Belichtung und Belüftung	gut und ausreichend
Bauschäden und Baumängel	Feuchtigkeitserscheinungen im Kellergeschoss, das Mauerwerk am Kamin im Wohnzimmer weist Risse und Bruchspuren auf, abgängiger Bodenbelag im Wohn-/Esszimmer und Küche, laienhafte Wasserversorgung von der Badewanne zum Waschbecken durch angebrachten Schlauch, fehlende Verkleidung der Badewanne, fehlender Fußbodenbelag im Bad (DG), Heizkörper im Bad (DG) sowie im KG weisen Rostbefall auf, kristalliner Befall des Heizungsrohrsystems im KG (Heizungsbereich), Unterhaltungsrückstau des Ortgangs an der Nordseite des Gebäudes.
Anmerkung	<p>Die Aufzählung der Bauschäden/Baumängel hat keinen Anspruch auf Vollständigkeit.</p> <p>Vorsorglich wird darauf hingewiesen, dass von der Sachverständigen keine Funktionsprüfungen der technischen Einrichtungen (Heizung, Wasser-, Elektroversorgung etc.) vorgenommen wurden. Die Sachverständige ist nicht befugt eine Bauteilöffnung vorzunehmen.</p> <p>Das Objekt wurde von der Sachverständigen <u>nicht</u> auf versteckte Mängel untersucht, bei Verdacht müsste diesbezüglich ein Schadensgutachter hinzugezogen werden. Untersuchungen auf pflanzliche und tierische Schädlinge, sowie über gesundheitsschädigende Baumaterialien, wurden nicht durchgeführt.</p> <p>Aufgrund des Gebäudeenergiegesetzes (GEG) gelten verschärfte Anforderungen an den Wärmeschutz, auch bei bestehenden Gebäuden, im Falle einer Sanierung.</p>

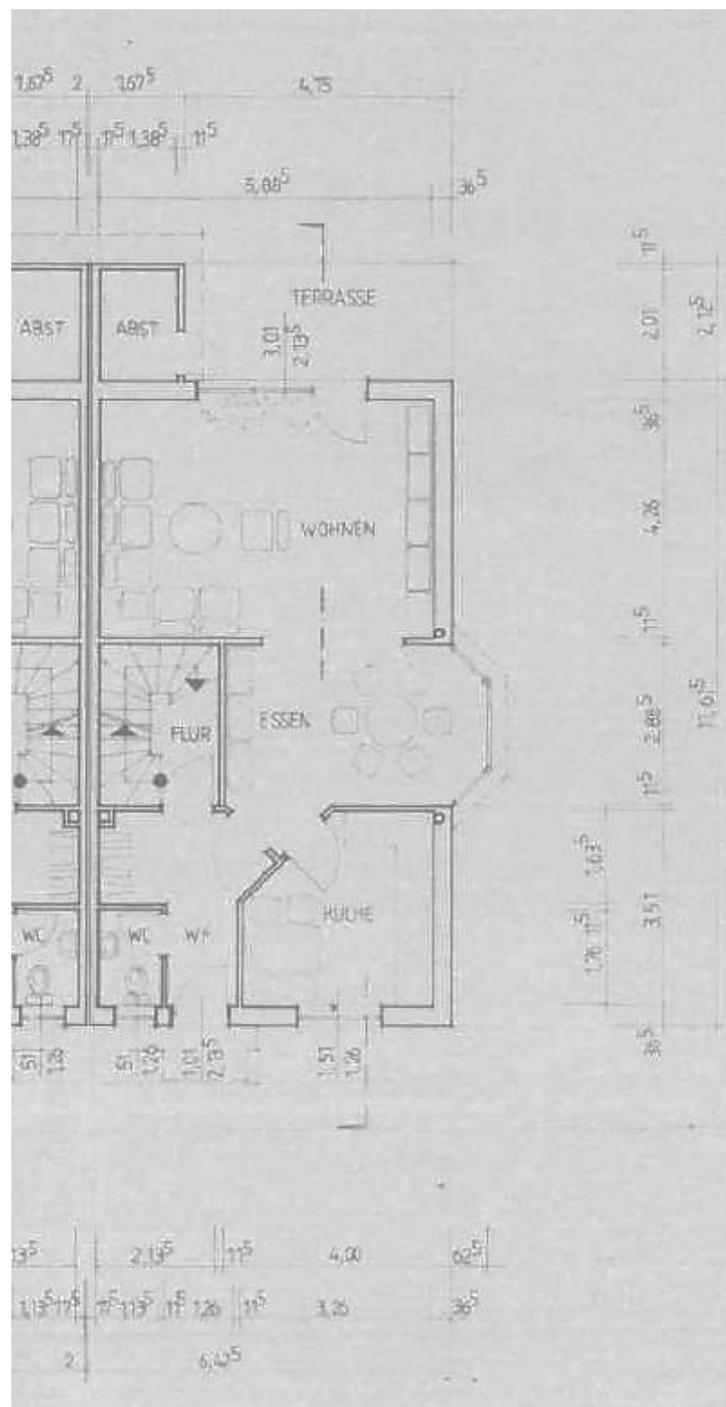
Erdgeschoss

Folgende Räume befinden sich lt. Grundrisszeichnung vom Eingang her gesehen im Uhrzeigersinn:

Windfang, Gäste-WC, Diele, Flur, Wohnzimmer (zum Westen orientiert) mit Zugang zur Terrasse, Esszimmer (zum Norden orientiert), Küche

Über die Terrasse ist ein Abstellraum zu erreichen. Dieser zählt nicht zur Wohnfläche, da kein direkter Zugang vom Wohnraum möglich ist.

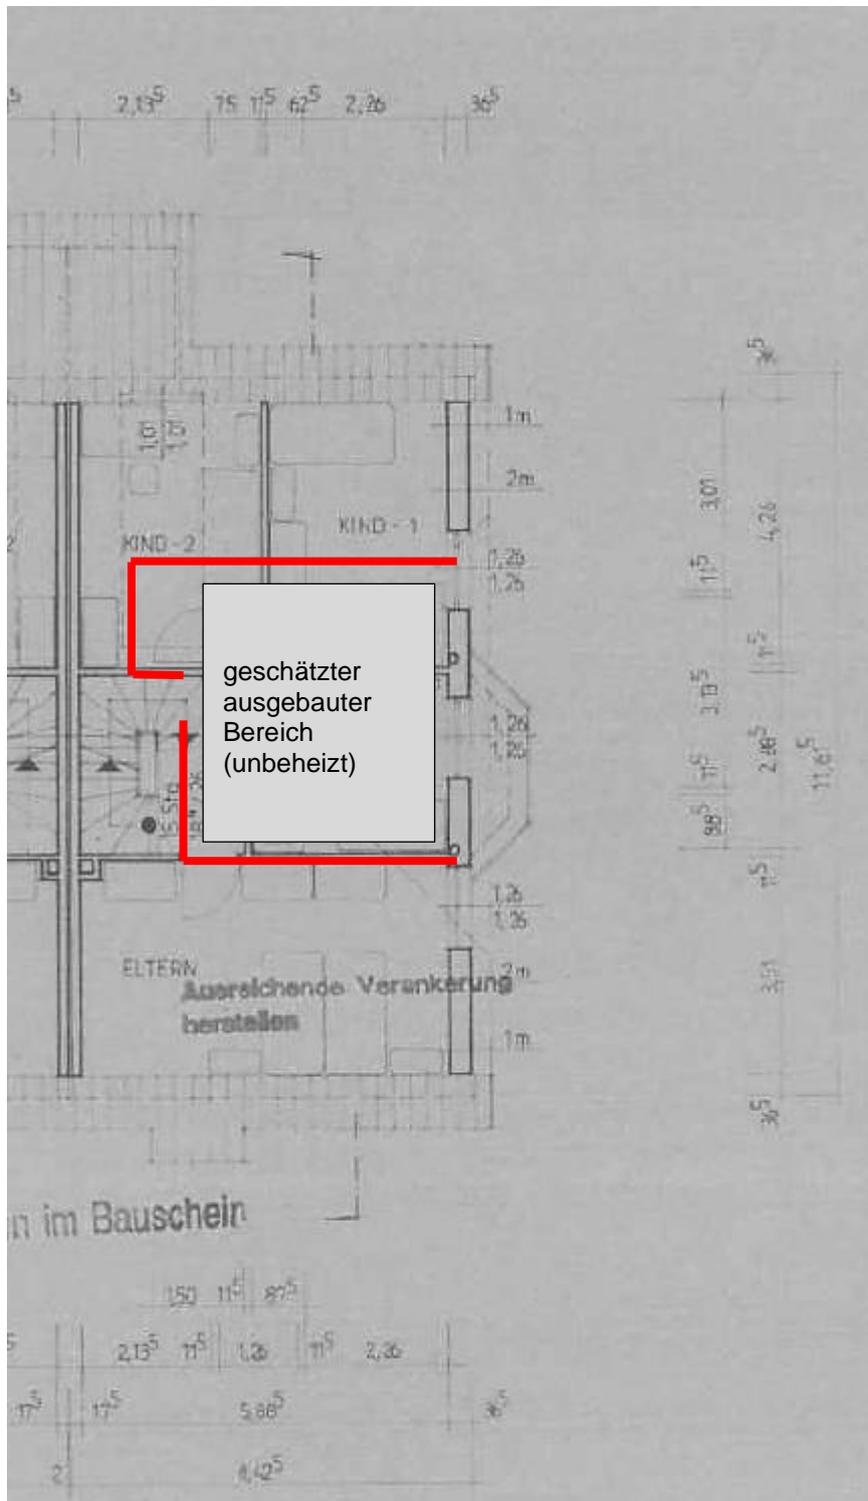
Spitzboden

Die Sachverständige stellt den ausgebauten Spitzbodenbereich mit Hilfe des Dachgeschossgrundrisses dar (nicht maßstabsgerecht!).

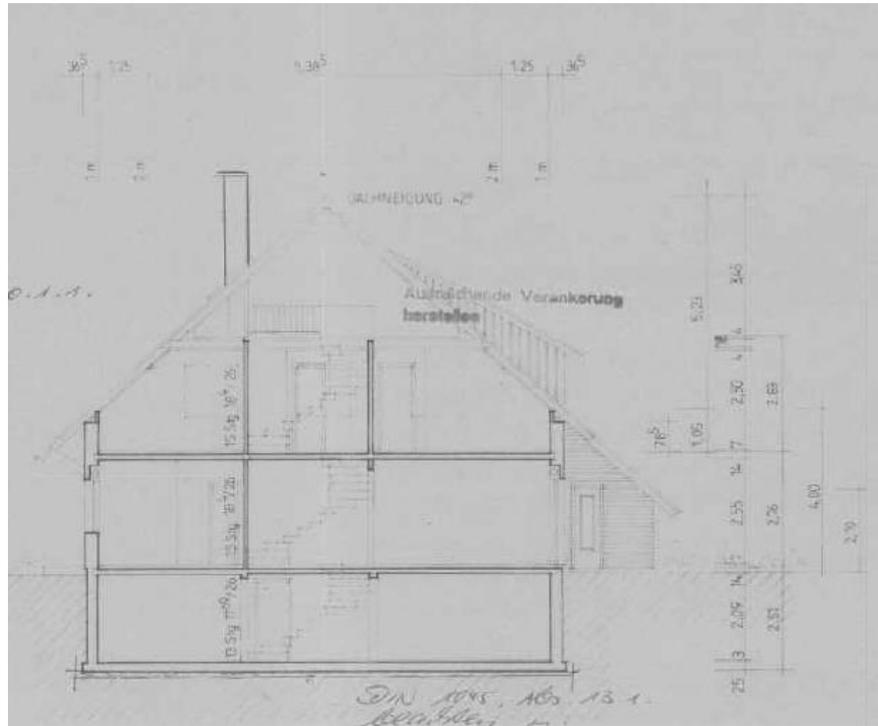
Schnitt

Zeichnung von 1990

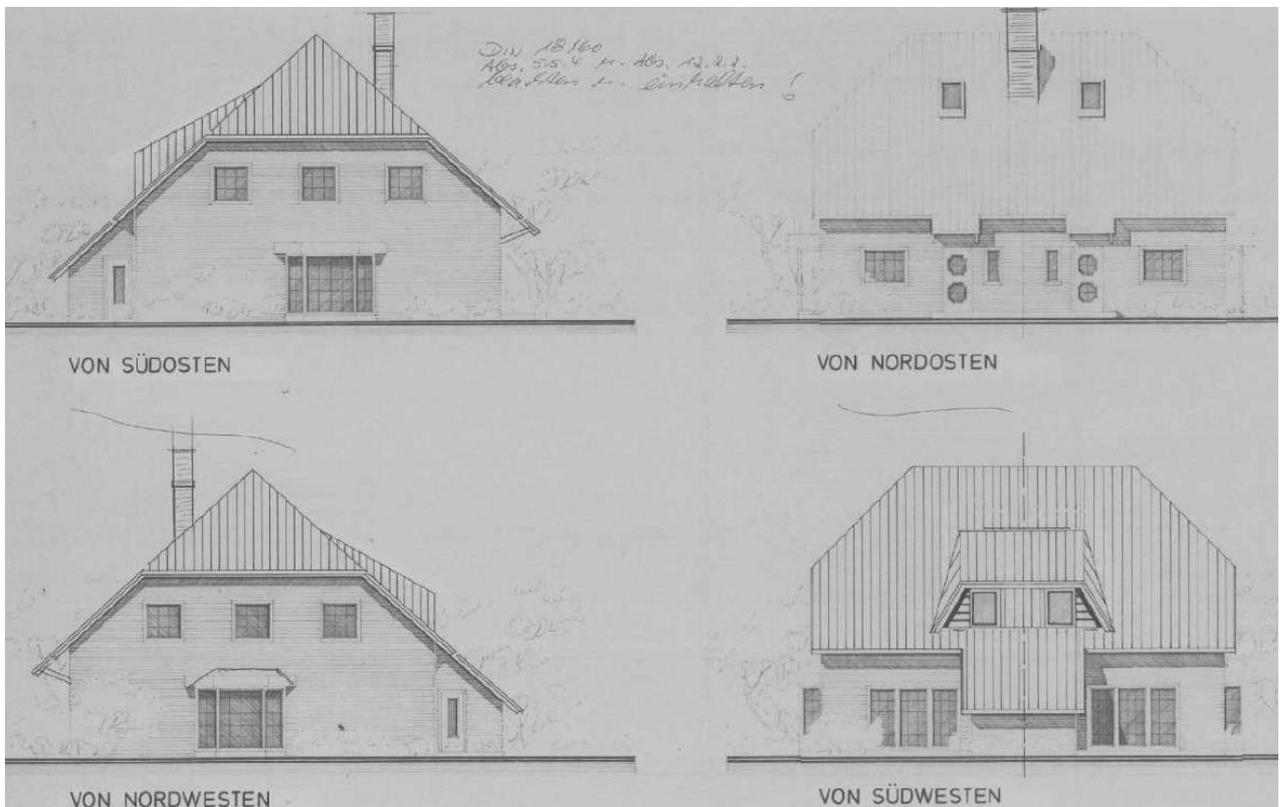
Ansichten

Zeichnungen von 1990

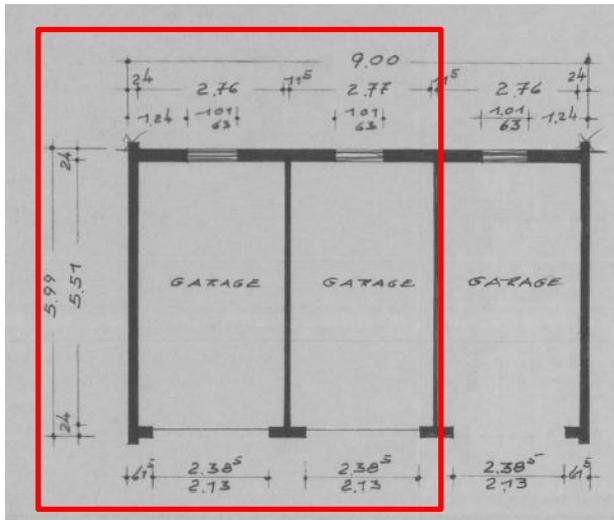
3.2. 2 Garagen

Art des Gebäudes	2 Garagen
Konstruktionsart	Massivbau
Baujahr	ca. 1991
Dachform	Flachdach
Außenverkleidung	Verblendmauerwerk, verfugt
Tor	2 Sektionaltore
