## AUSZUG AUS DEM GUTACHTEN

über den Verkehrswert (Marktwert) gemäß § 194 des Baugesetzbuchs (BauGB) in der Fassung der Bekanntmachung vom 03.11.2017 (BGBl. I S. 3634 ff.) für das folgende Wertermittlungsobjekt:

Gemeinde:	26127 Oldenburg
Straße, Hausnummer:	Feldahornweg 26
Bebauung:	Eingeschossige Doppelhaushälfte mit ausgebautem Dachgeschoss und Carport
Baujahr:	1991
Wohnfläche:	95 m <sup>2</sup>
Gemarkung:	Eversten
Flur:	19
Flurstück(e):	126/185
Gesamtfläche:	347 m <sup>2</sup>
Grundbuchbezirk:	Oldenburg A
Grundbuchblatt:	1026, lfd. Nr.1
Eigentümer(in):

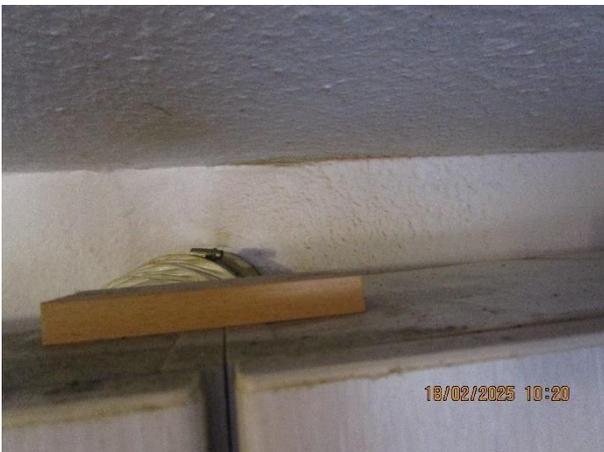
Küche -Stockflecken im Bereich des Dunstabzuges-

- Baumängel / Bauschäden:
  - Heizungsanlage mittelfristig erneuern
  - Rissbildung im Treppenhaus im EG
  - Dachflächenfenster im Bad undicht
  - Schimmelbildung im Schlafzimmer (geringer Umfang)
  - Küche (Stockflecken im Bereich des Dunstabzuges)

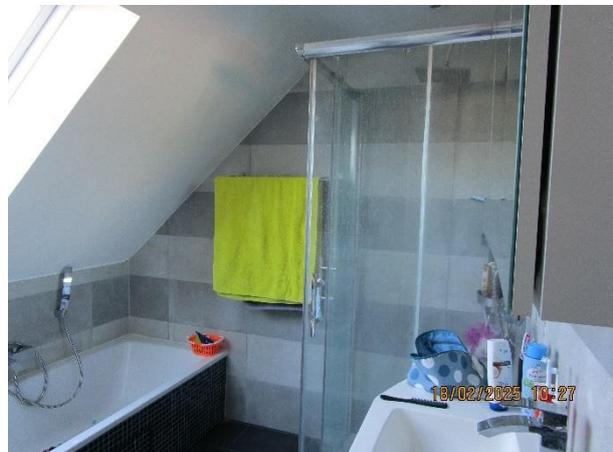
Badezimmer

Einstufung des Zustandes: unterdurchschnittliche Bauausführung  
 Sanierung des Badezimmers tlw. nicht handwerksgerecht  
 ansonsten dem Alter entsprechend

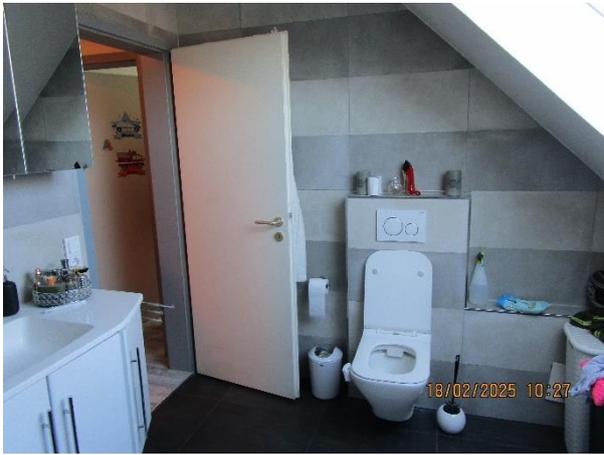
Badezimmer

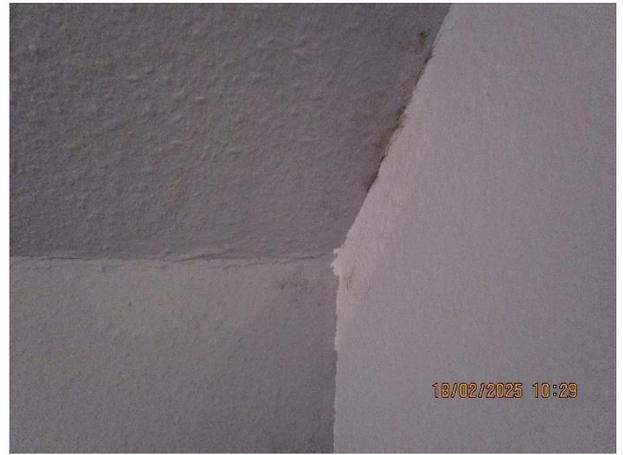
Schimmel im Schlafzimmer

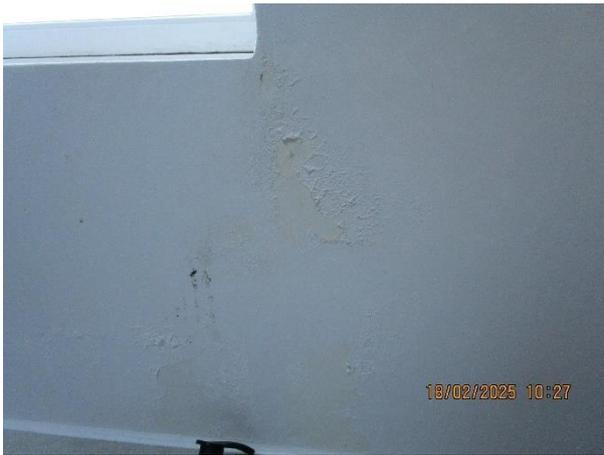
Badezimmer

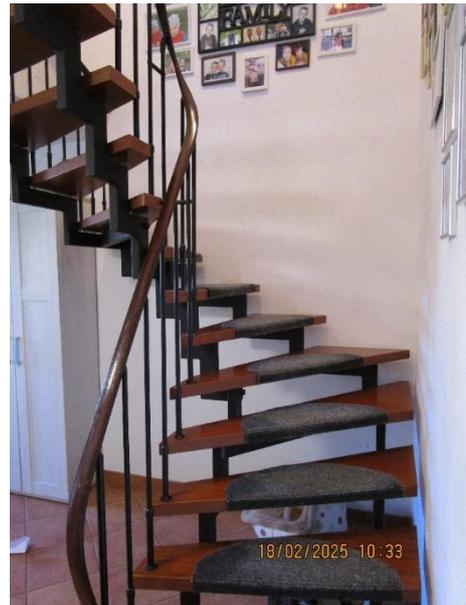
Treppenhaus

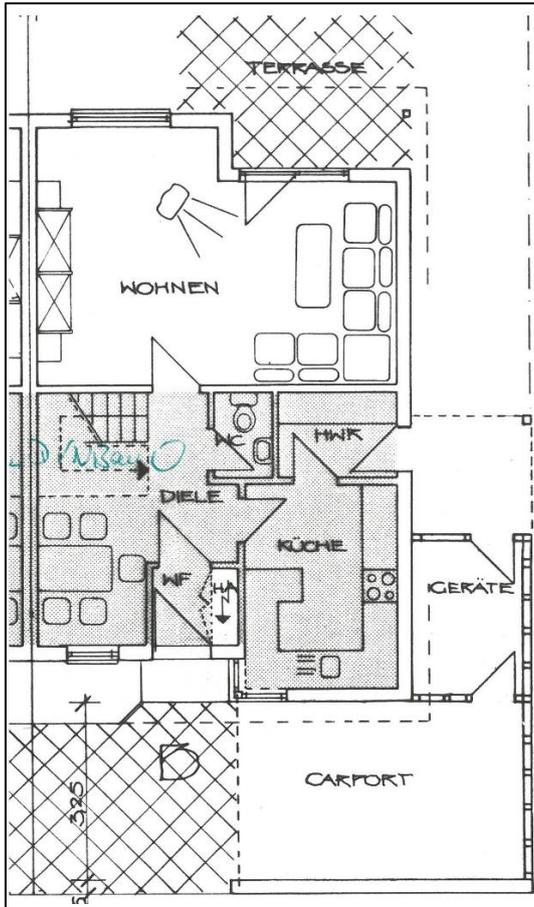
### Erdgeschoss:

Erdgeschoss (EG):	Wohnzimmer, Küche, WC, Hauswirtschaftsraum (HWR), Diele, Windfang
Dachgeschoss (DG):	drei Zimmer, Bad, Flur
Einstufung:	Die Raumaufteilung ist zweckmäßig und zeitgemäß.

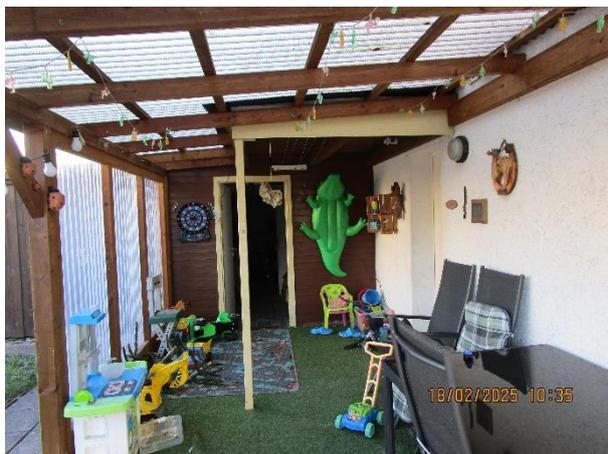
Terrassenüberdachung

Versorgungseinrichtungen:	Gas-, Strom- und Wasseranschluss
Entsorgungseinrichtungen:	Anschluss an die Kanalisation
Grundstücksbefestigungen:	Pflasterung der Auffahrt, der Stellplätze und der Fußwege mit Betonsteinpflaster und Betonplatten
Terrasse:	Betonplatten Überdachung mit Lichtwellplatten
Einfriedung:	Zaun und Hecke
Gartenanlage:	Ziergarten und Rasenfläche (bei Starkregen läuft das Wasser im Terrassenbereich schlecht ab)
Sonstige Nebengebäude:	Holzschuppen Garage in einfacher Bauweise
