Gutachten: 2025 – 2904

## GUTACHTEN

über den Marktwert

4-Zimmer Eigentumswohnung  
II. Obergeschoss  
Cyriaksring 56, 38118 Braunschweig

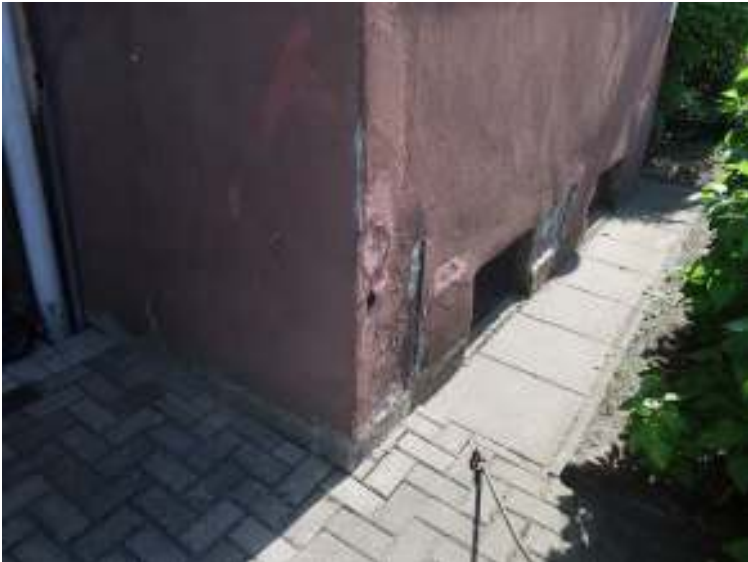
Schäden Putzfassade / Sockel  
beispielhaft

Baumängel/Schäden:	<ul style="list-style-type: none"><li>- Bauzeittypische aufsteigende Feuchtigkeit im Kellergeschoss.</li><li>- Schäden an der Putzfassade und Abplatzungen im Sockelbereich</li><li>- unverschlossene Risse in der Fassade Osten</li><li>- Tragwerksschäden an den Balkonen Westen</li><li>- Restarbeiten Fenstereinbau Westen</li></ul>
Grundrisslösung WE:	Raumaufteilung mit guter Belichtung und Querlüftung
Lichte Höhen:	ca. KG 1,95 m, Wohnung ca. 3,10 m, abgehängt auf rd. 2,75 m
Modernisierungen:	Gebäude: Teilaustausch von Fenstern je nach Bedarf. Wohnung: Wand, Decke, Türen, und Sanitär ca. 1980 Wandtherme ca. 2000-2002
Zustand:	Wohnräume wirtschaftlich überaltert, mit Renovierungsbedarf.

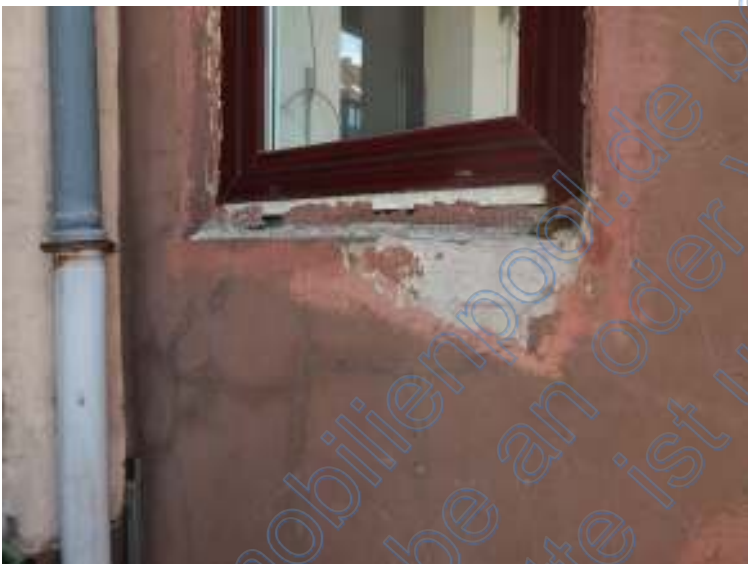
Schäden Sockelbereich beispielhaft

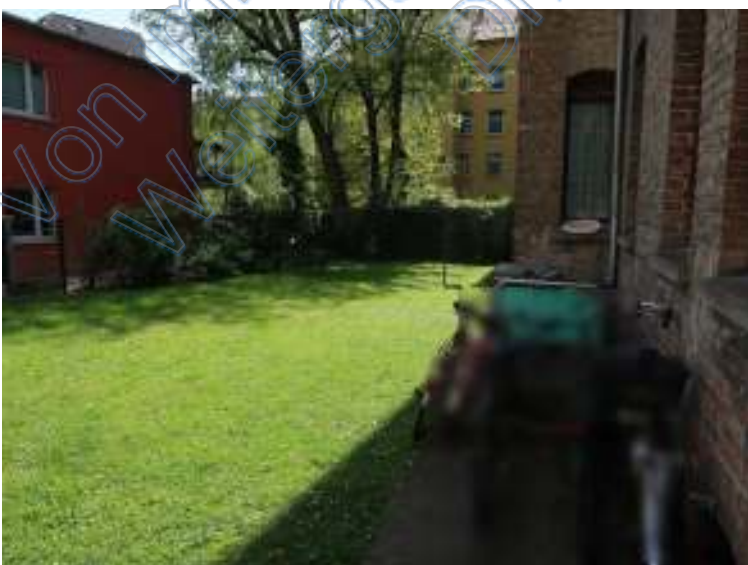
Schäden Fassade beispielhaft

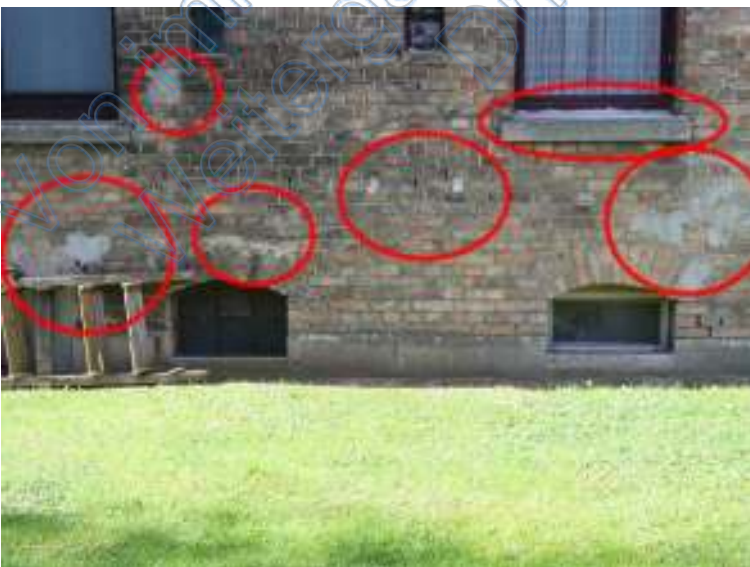
unverschlossene Risse beispielhaft

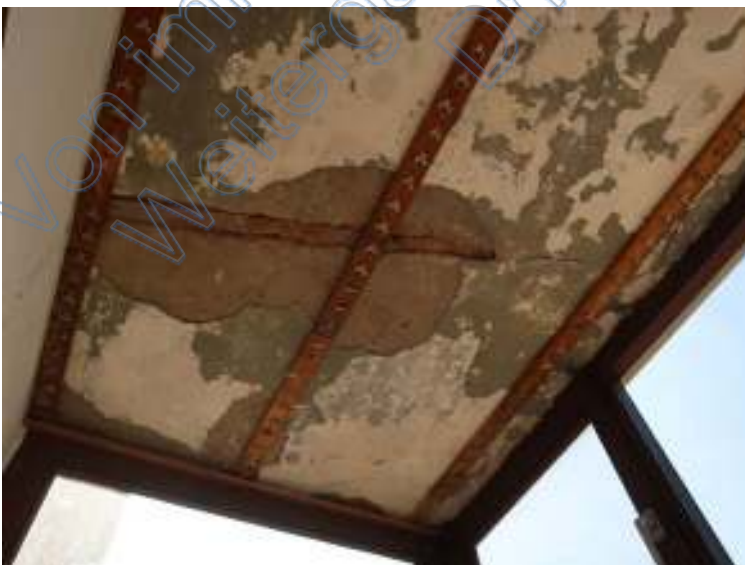
Balkon Nr. 6  
-nicht zu betreten-

Bodenbeläge:	Dielen, Küche/Bad Steinzeug und Estrich
Wand/Decke:	Bad Fliesen, sonst Tapete/Anstrich
Fenster:	Holz, Isoverglasung, Baujahr ca. 1980, teilw. Rollläden
Türen:	Wohnungseingangstür Holz, mit Glaseinsätzen Einfache Innentüren mit Holzzargen
Sanitärinstallation:	WT, WC, Wanne, Keramik, Standard ca. 1980
Sonstiges:	Balkon Westen (Sanierungsbedarf)
