GUTACHTEN

über den Verkehrswert (Marktwert) i.S.d. § 194 Baugesetzbuch für das mit einem **Mehrfamilienhaus mit vier (genehmigten) Wohnungen und zwei (ungenehmigten) Wohnungen** bebauten Grundstück in 38524 Sassenburg OT Grußendorf, Stüder Straße 35

Bei dem Bewertungsobjekt handelt es sich um ein mit einem **Mehrfamilienhaus mit vier (genehmigten) Wohnungen und zwei (ungenehmigten) Wohnungen** bebautes Grundstück in 38524 Sassenburg OT Grußendorf, Stüder Straße 35

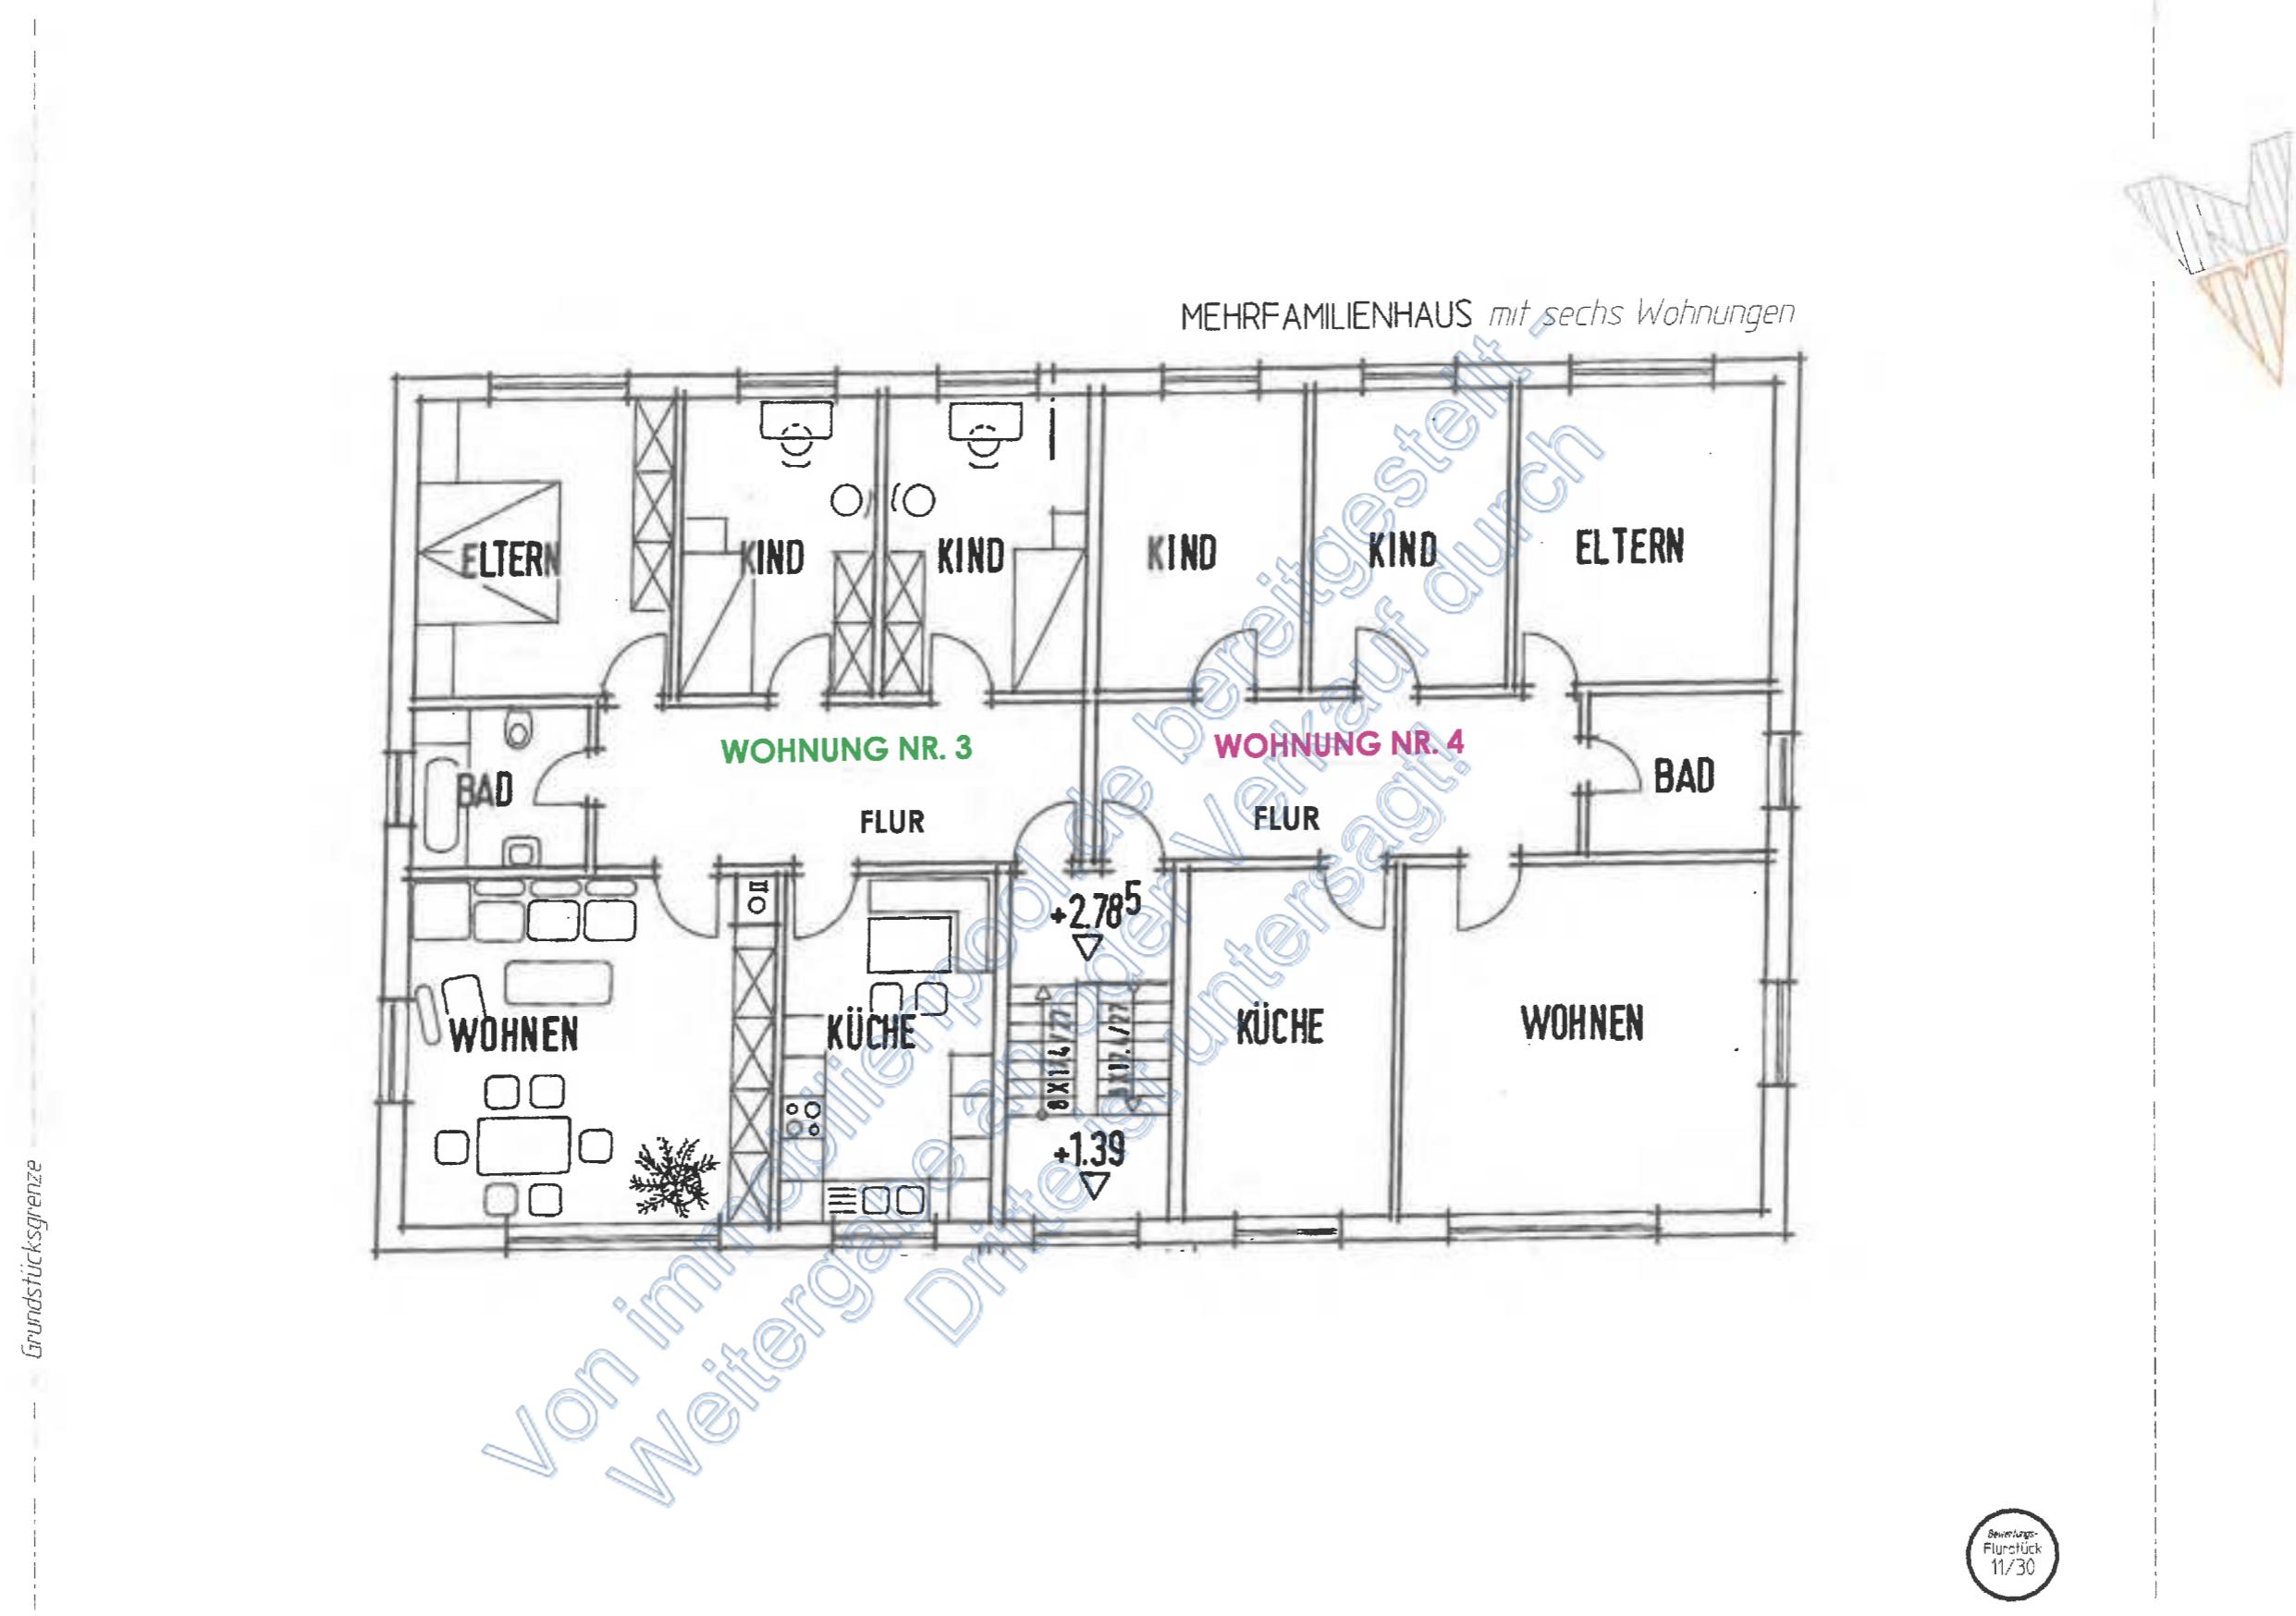
5K15/23 EG

DIPL.- ING. RUDOLF AHRENS ARCHITEKT
ROSENSTRASSE 20 38550 ISENBUETTEL
Telefon 05374/1258 www.diraa-architekt.de info@diraa-architekt.de
PLANINHALT
SKIZZIERTER GRUNDRISS, ERDGESCHOSS

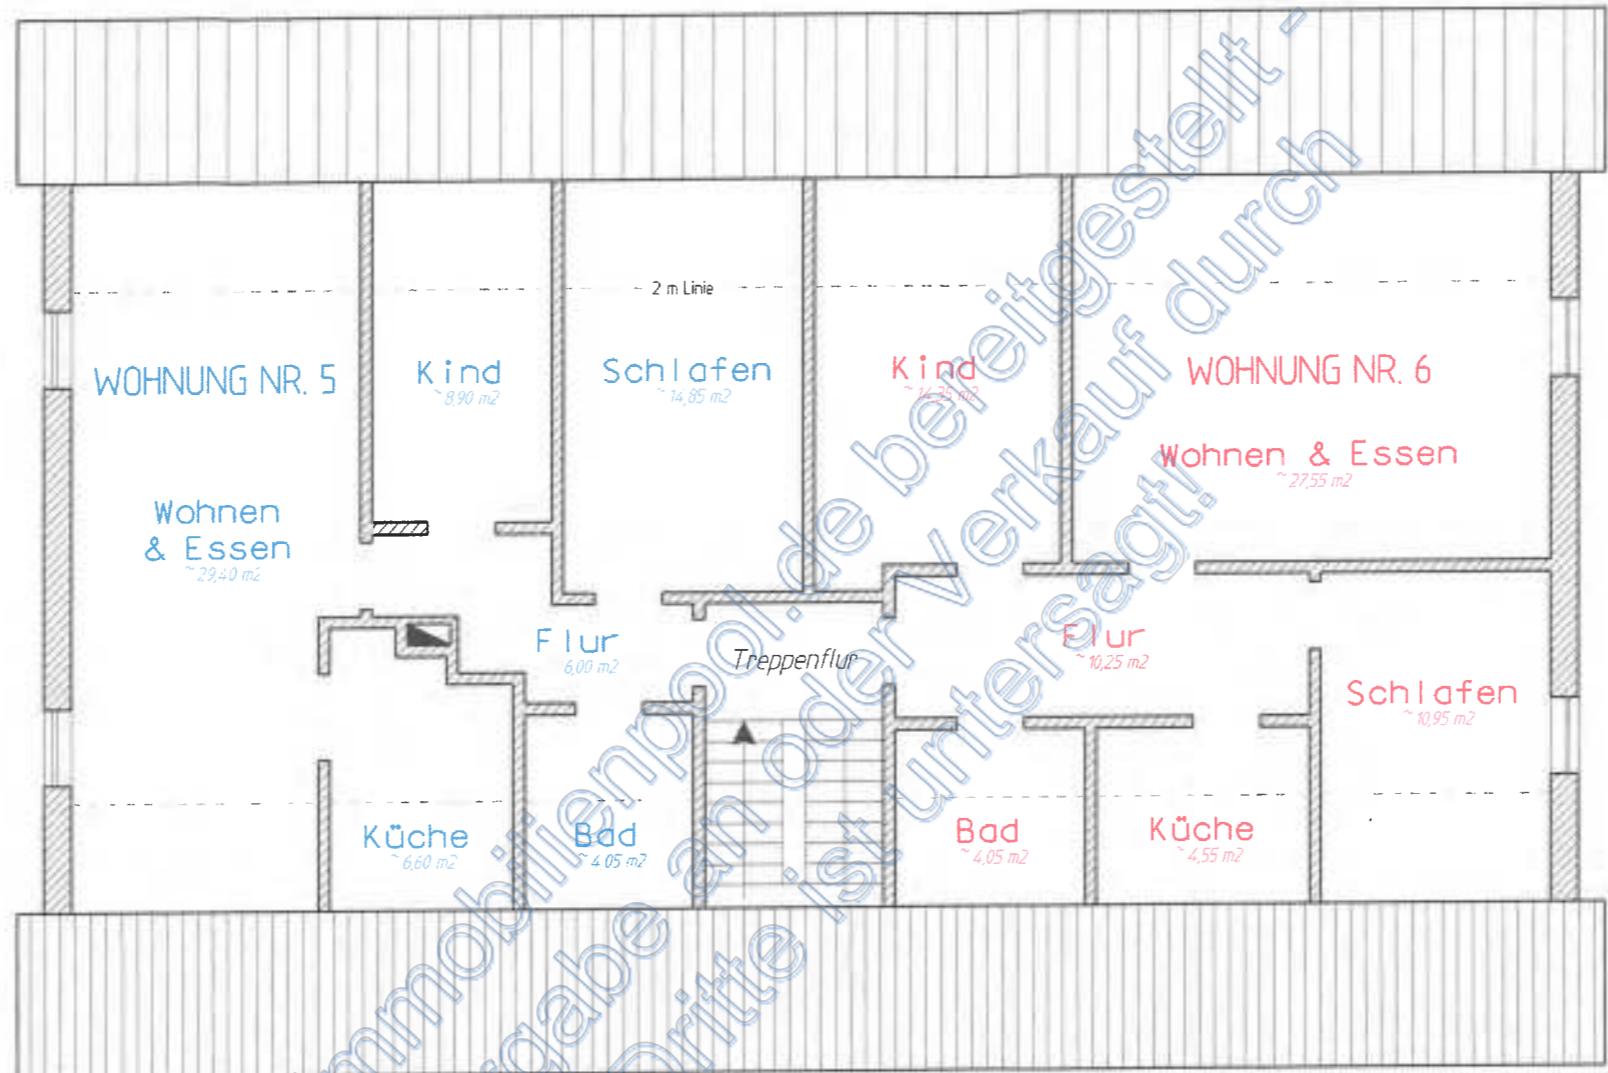
SKIZZIERTER GRUNDRISS, DACHGESCHOSS

Der Ausbau des Dachgeschosses wurde ohne Baugenehmigung durchgeführt.
Hinweis: KEINE Berücksichtigung der beiden Wohnungen!

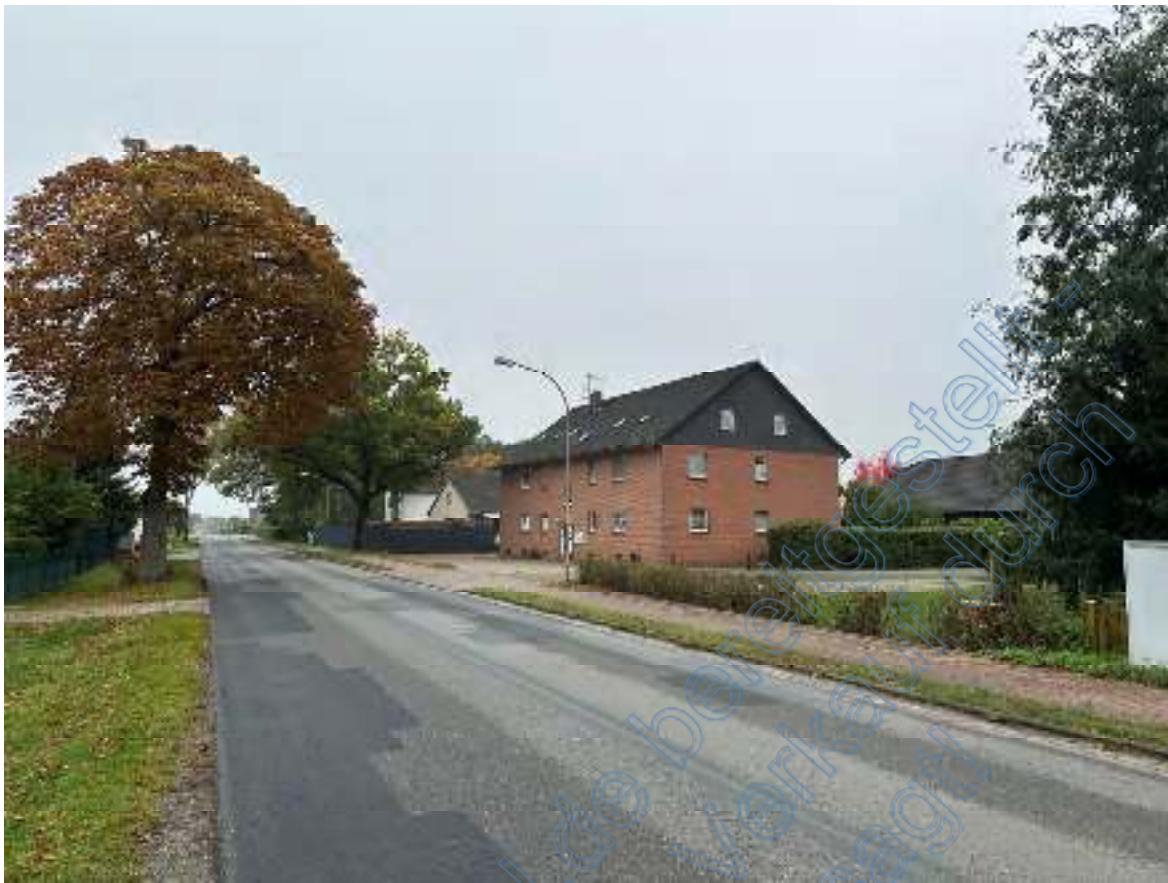
Bild 01: Blick entlang der Stüder Straße in Richtung Südosten bzw. in Richtung Ortszentrum Grußendorf. Mitte rechts ist das **Mehrfamilienhaus mit sechs Wohnungen** des Bewertungsobjektes zu sehen.

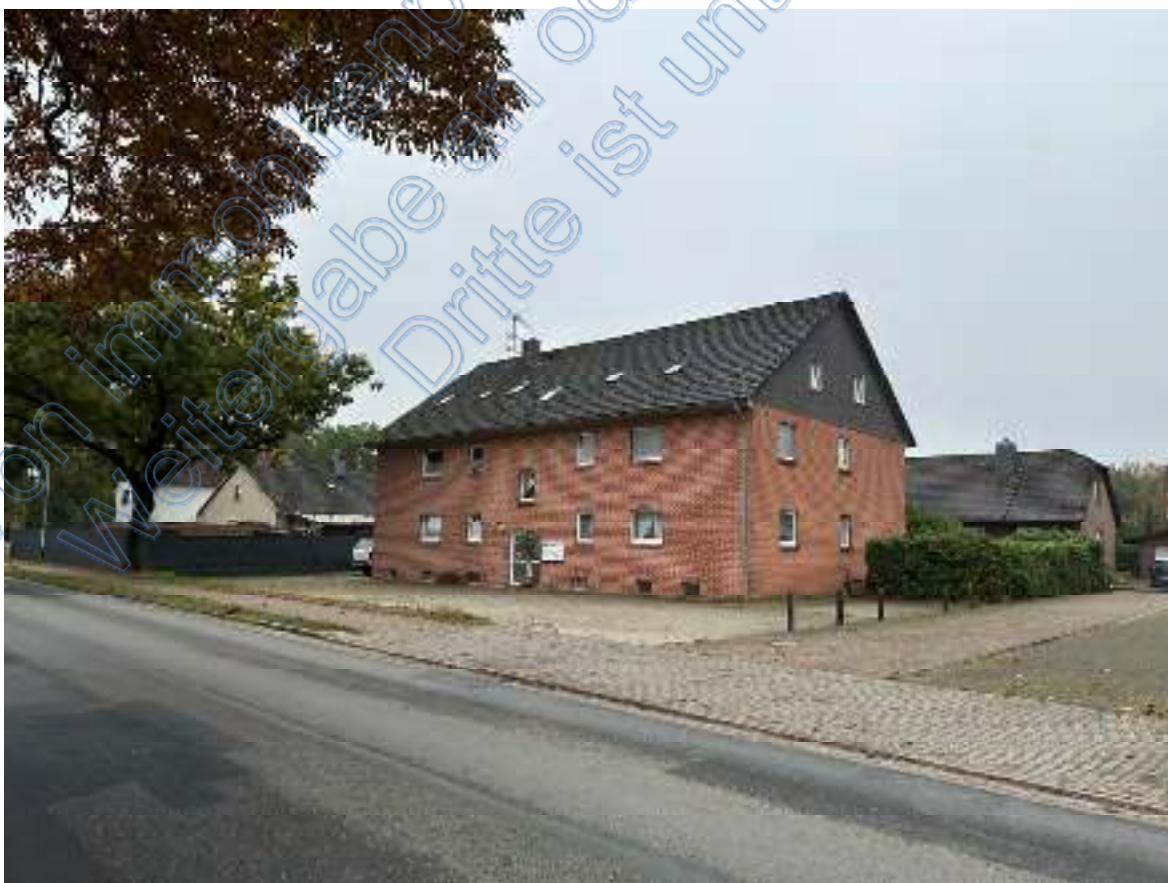
Bild 02: Blick über die Stüder Straße auf die nördliche Traufseite (*Eingangsseite*) und die sich rechts anschließende westliche Giebelseite des **Mehrfamilienhauses mit sechs Wohnungen**.

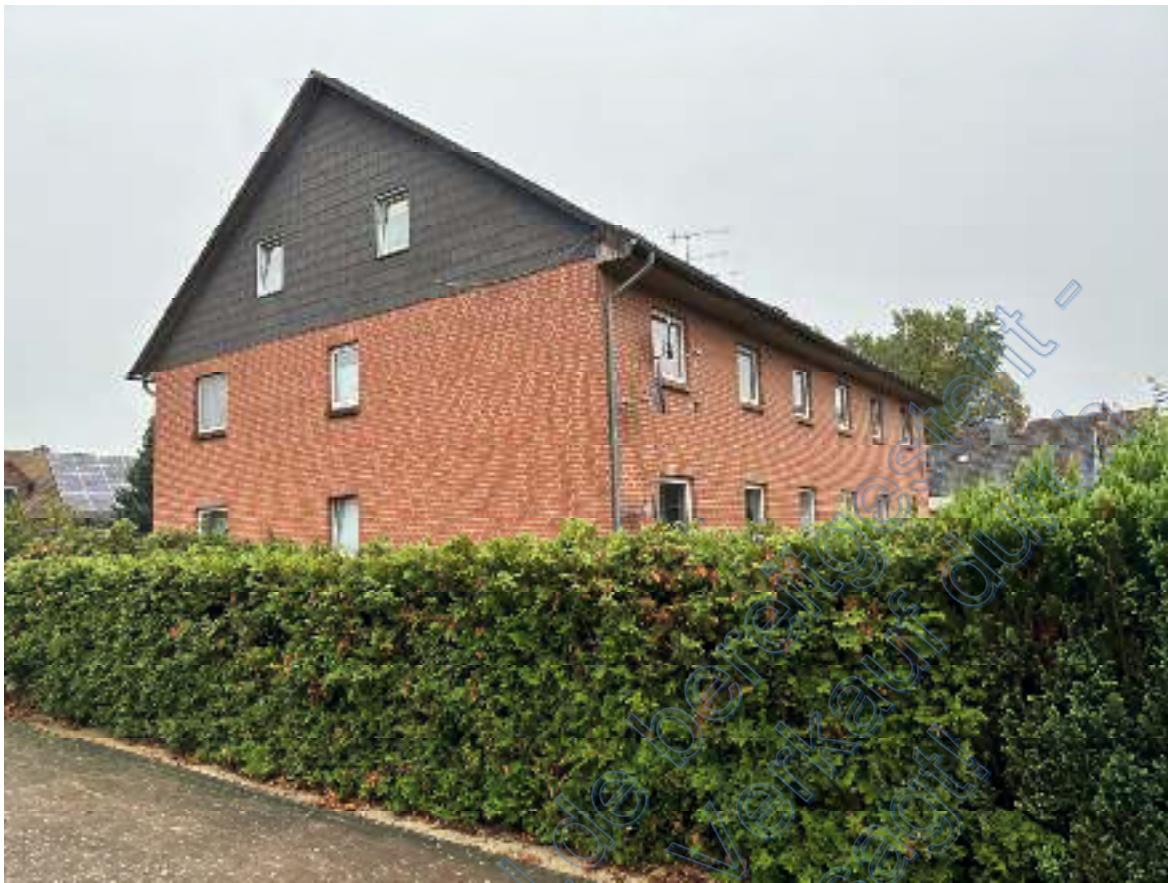
Bild 03: Blick vom nachbarlichen Stichweg und über die westliche Grundstücksgrenze (Heckenpflanzung) auf die westliche Giebelseite und die südliche Traufseite (Gartenseite) des **Mehrfamilienhauses mit sechs Wohnungen**.

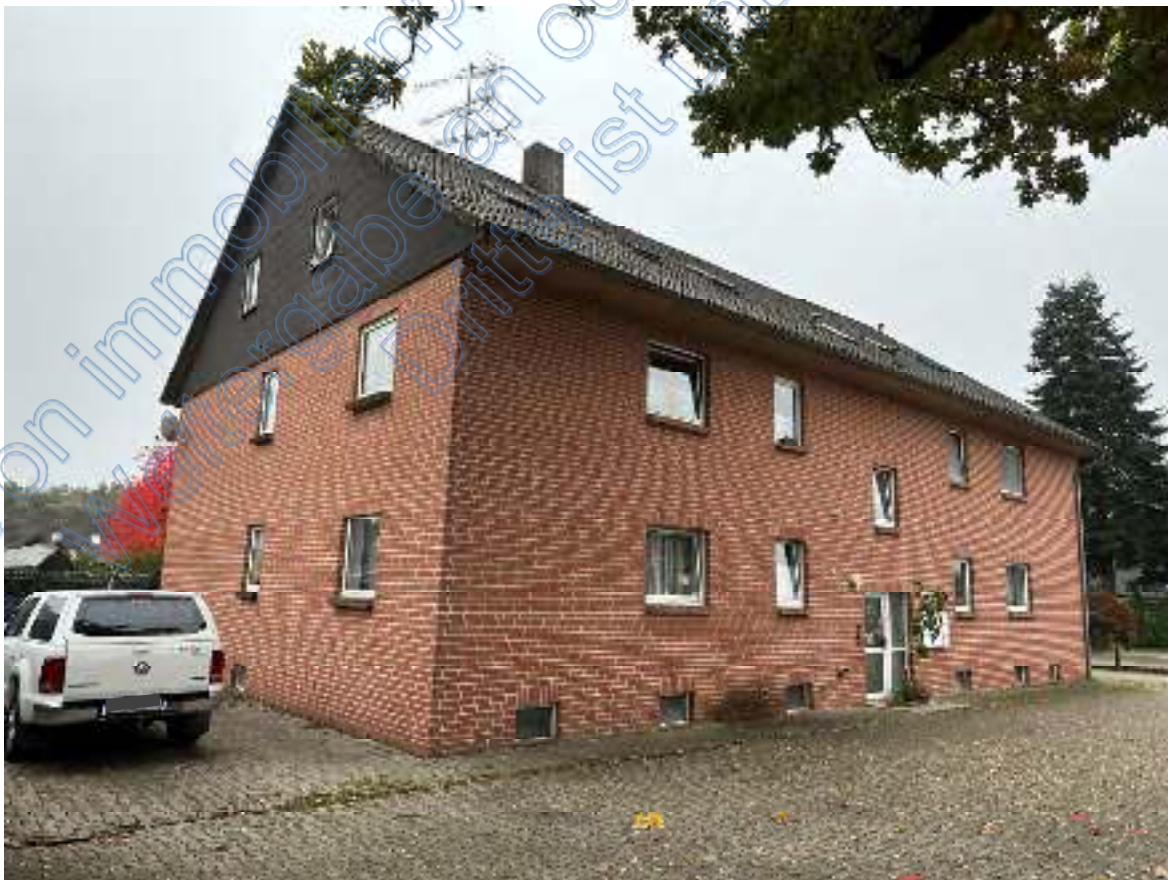
Bild 04: Blick aus der Nordostecke des Bewertungsflurstücks 11/30 auf die östliche Giebelseite (links) und die nördliche Traufseite (Eingangsseite) des **Mehrfamilienhauses mit sechs Wohnungen**.

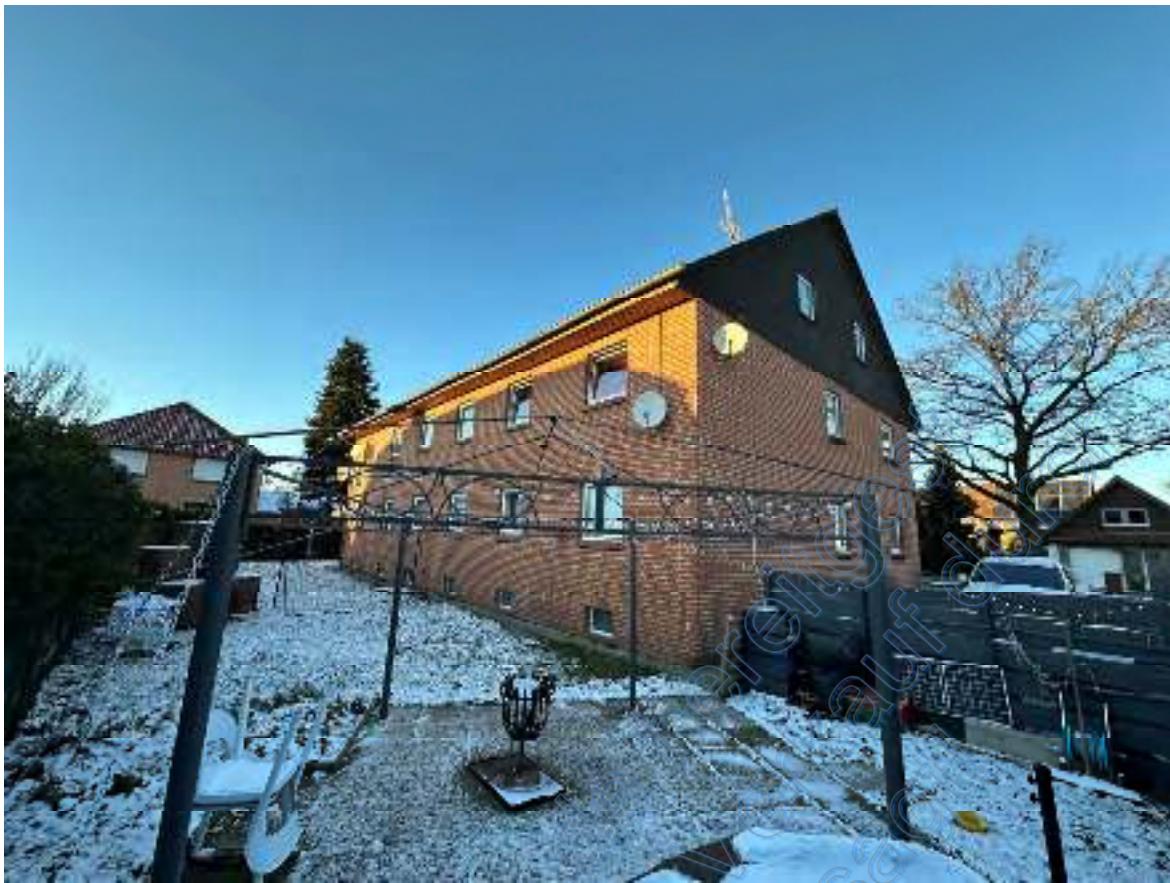
Bild 05: Blick aus der Südostecke des Bewertungsflurstücks 11/30 auf die östliche Giebelseite (rechts) und die südliche Traufseite (Gartenseite) des **Mehrfamilienhauses mit sechs Wohnungen**.

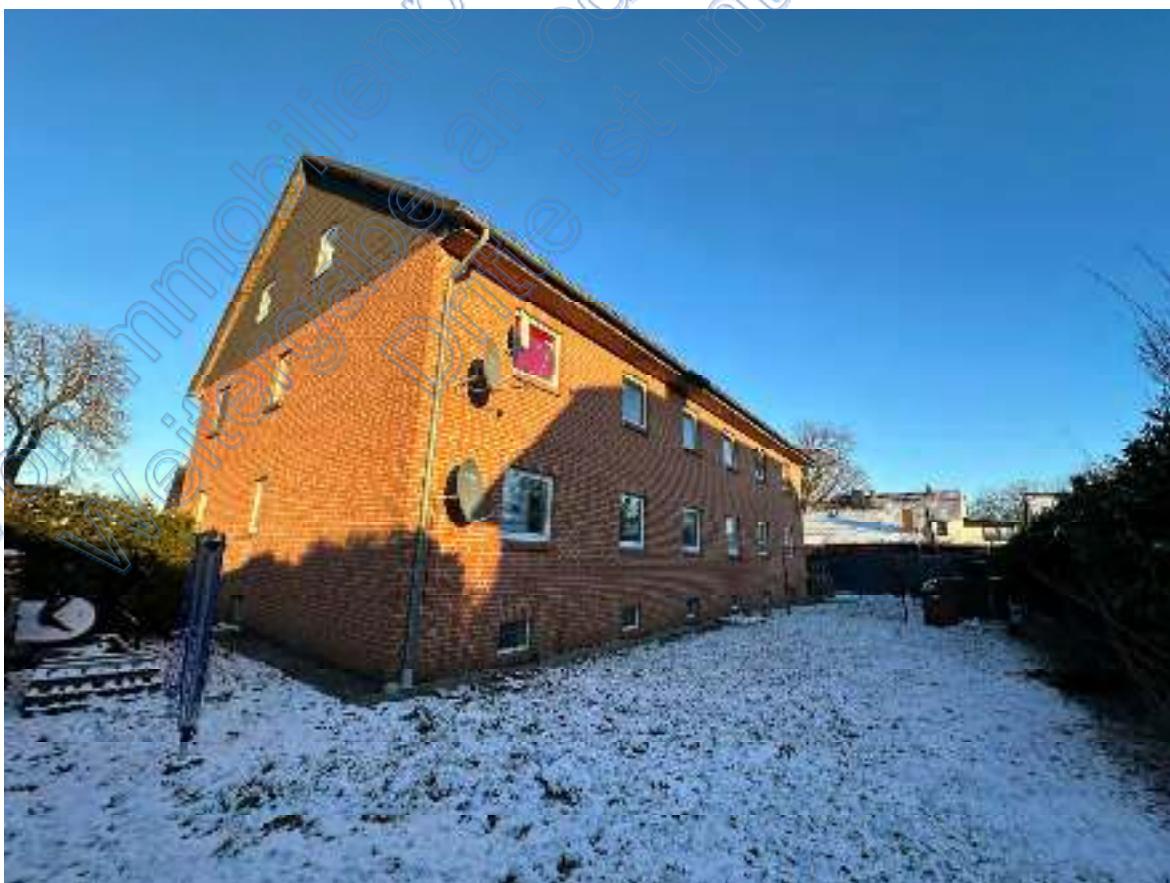
Bild 06: Blick aus der Südwestecke des Bewertungsflurstücks 11/30 auf die westliche Giebelseite (links) und die südliche Traufseite (Gartenseite) des **Mehrfamilienhauses mit sechs Wohnungen**.

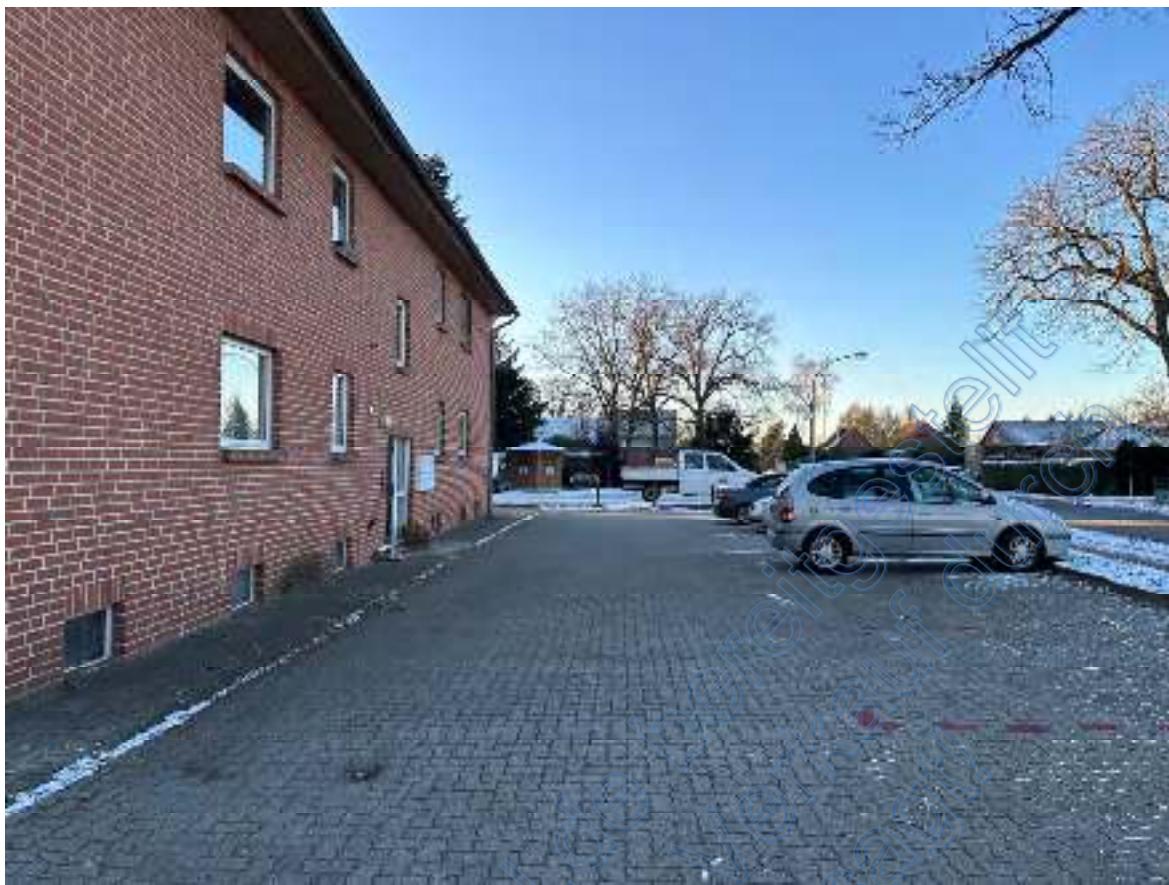
Bild 07: Blick von und über die nördliche Parkplatzfläche sowie entlang der nördlichen Traufseite (Eingangsseite) des **Mehrfamilienhauses mit sechs Wohnungen** in Richtung Westen.

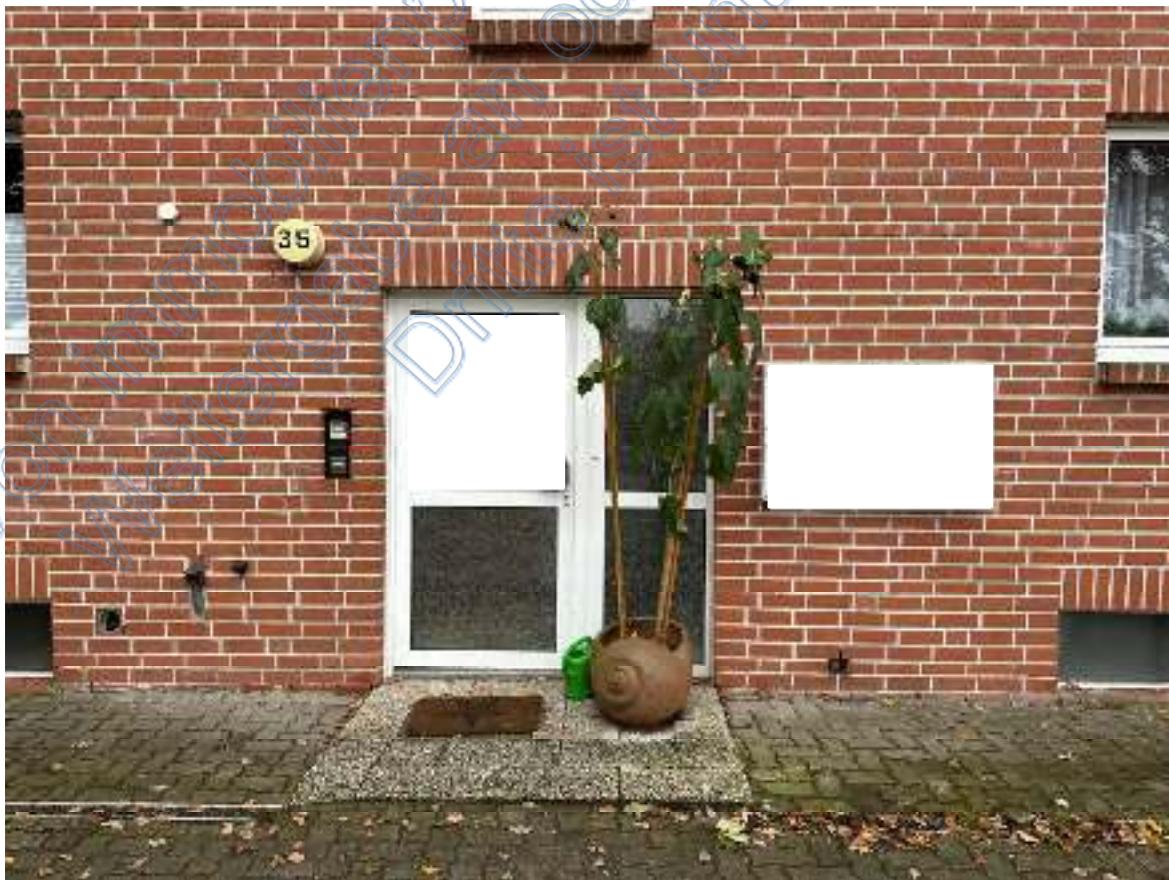
Das Mehrfamilienhaus unterliegt einem allgemeinen Unterhaltungsstau. Das Treppenhaus ist stark renovierungsbedürftig (tlw. große Putzschäden), die Hauseingangstür ist annähernd abgängig.

Bild 08: Blick auf die geschlossene Hauseingangstür zum Hausflur / Treppenhaus des **Mehrfamilienhauses mit sechs Wohnungen**.

Die zeitnah notwendige Ursachenermittlung plus der daraus resultierenden Sanierungen der o. g. Schäden sowie der Austausch defekter Fenster und der Hauseingangstür werden einschließlich eines Sicherheitsabschlags als besondere objektspezifische Grundstücksmerkmale in Abzug gebracht.

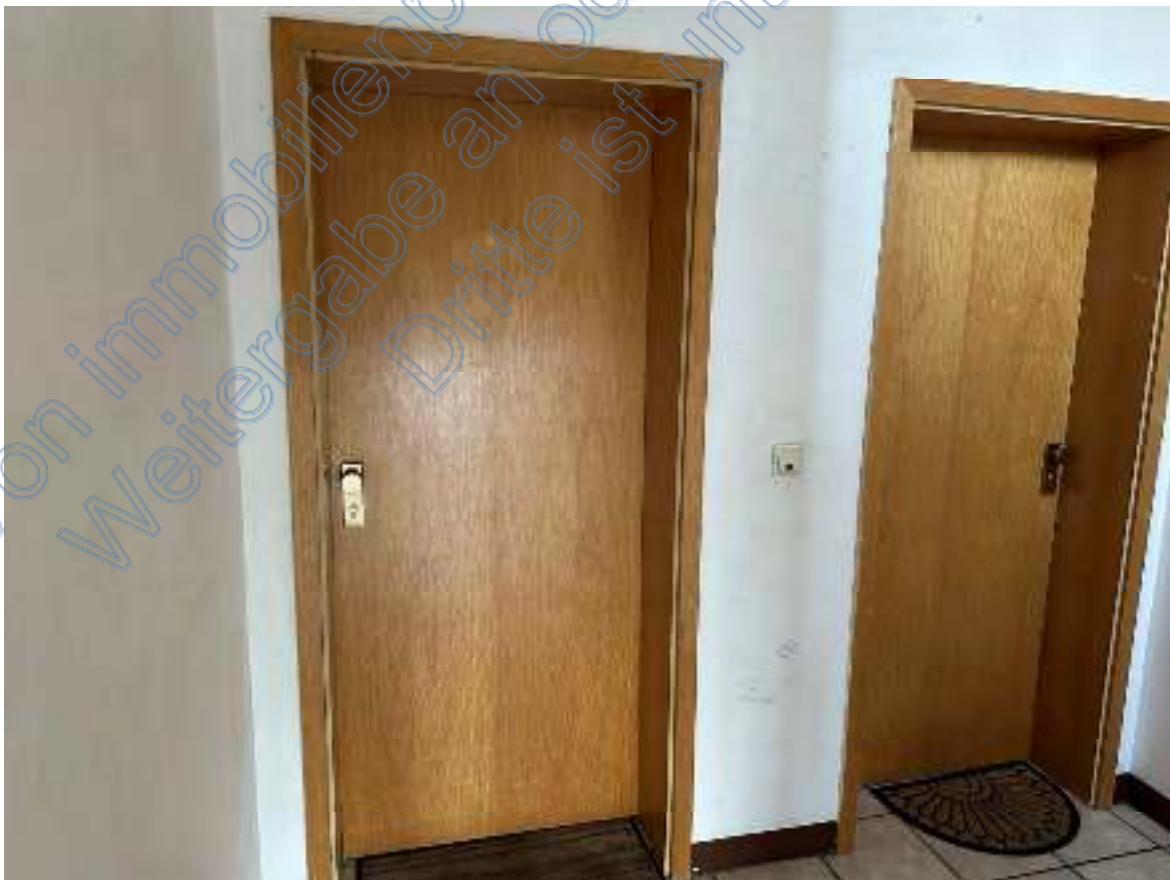
Bild 10: Ausschnitt – Treppenhausflur Richtung *geschlossener Wohnungseingangstür zur Wohnung Nr. 1*
(Mehrfamilienhaus mit sechs Wohnungen *EG*).

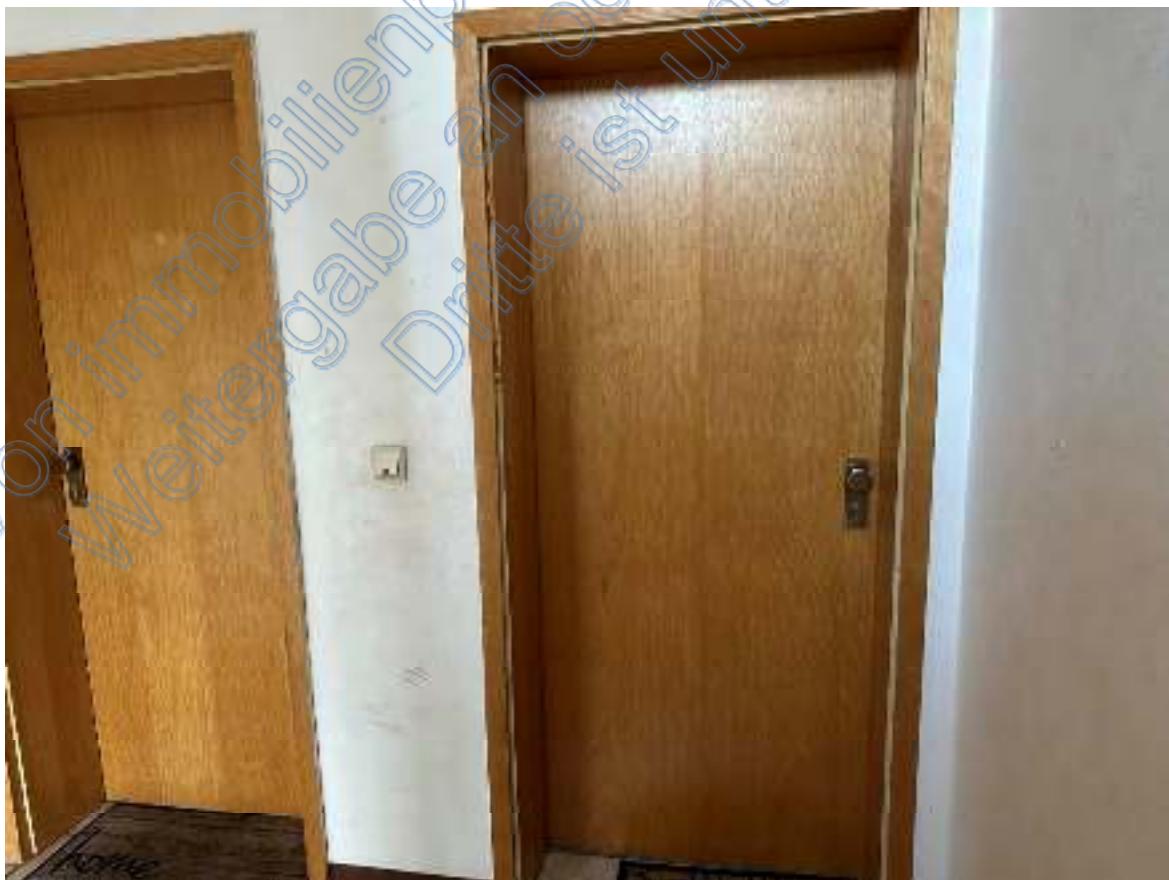
Bild 18: Ausschnitt – Treppenhausflur Richtung *geschlossener Wohnungseingangstür* zur **Wohnung Nr. 2**
(Mehrfamilienhaus mit sechs Wohnungen *EG*).

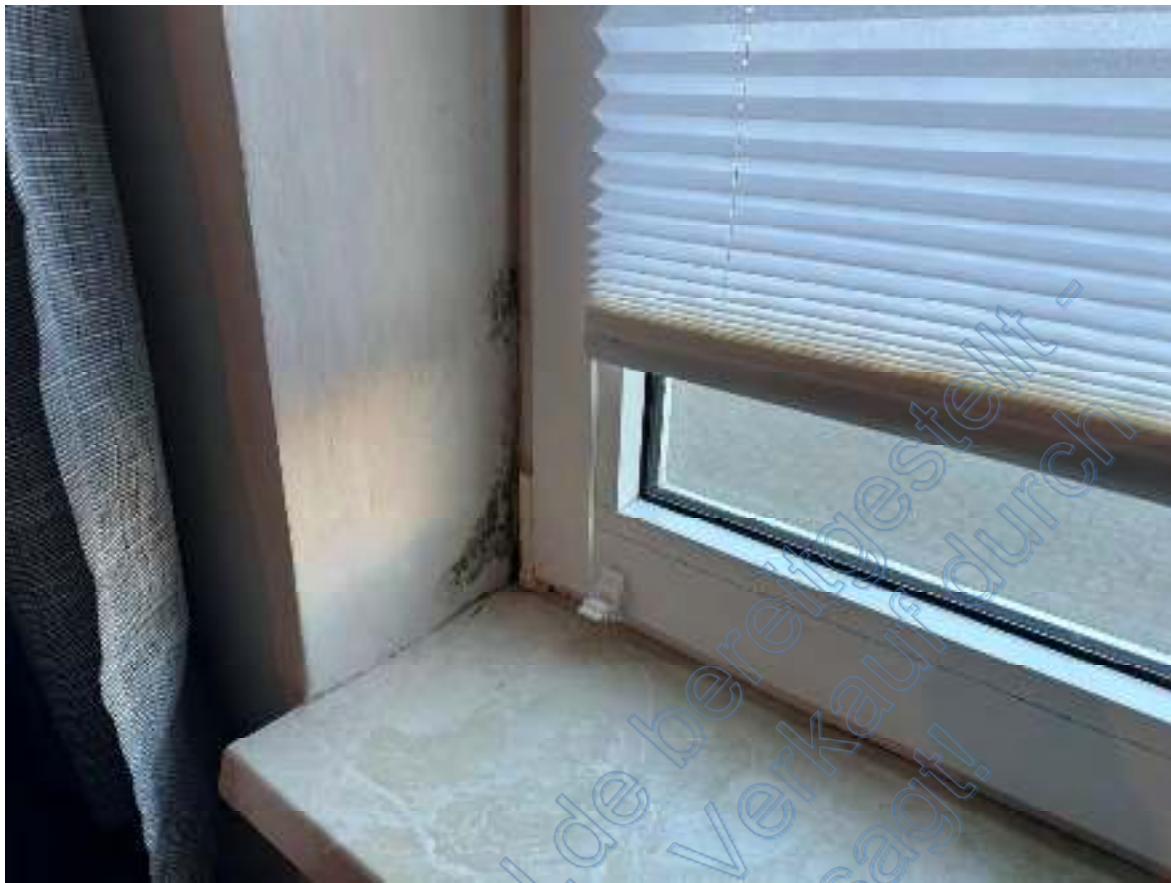
Mehrere Kelleraußenwände sind von Durchfeuchtungen durchzogen. In der Wohnung Nr. 2 weisen alle Fenster eine starke bis sehr starke Kondenswasserbildung auf. An dessen Rand- und weiteren Außenwandbereichen sind tlw. extreme Feuchtigkeitsschäden mit zusätzlicher Schimmelbildung vorhanden.

Bild 21: Ausschnitt – „eindringende“ **Feuchtigkeit** am Küchenfenster
(Mehrfamilienhaus mit sechs Wohnungen **Wohnung Nr. 2 EG**).

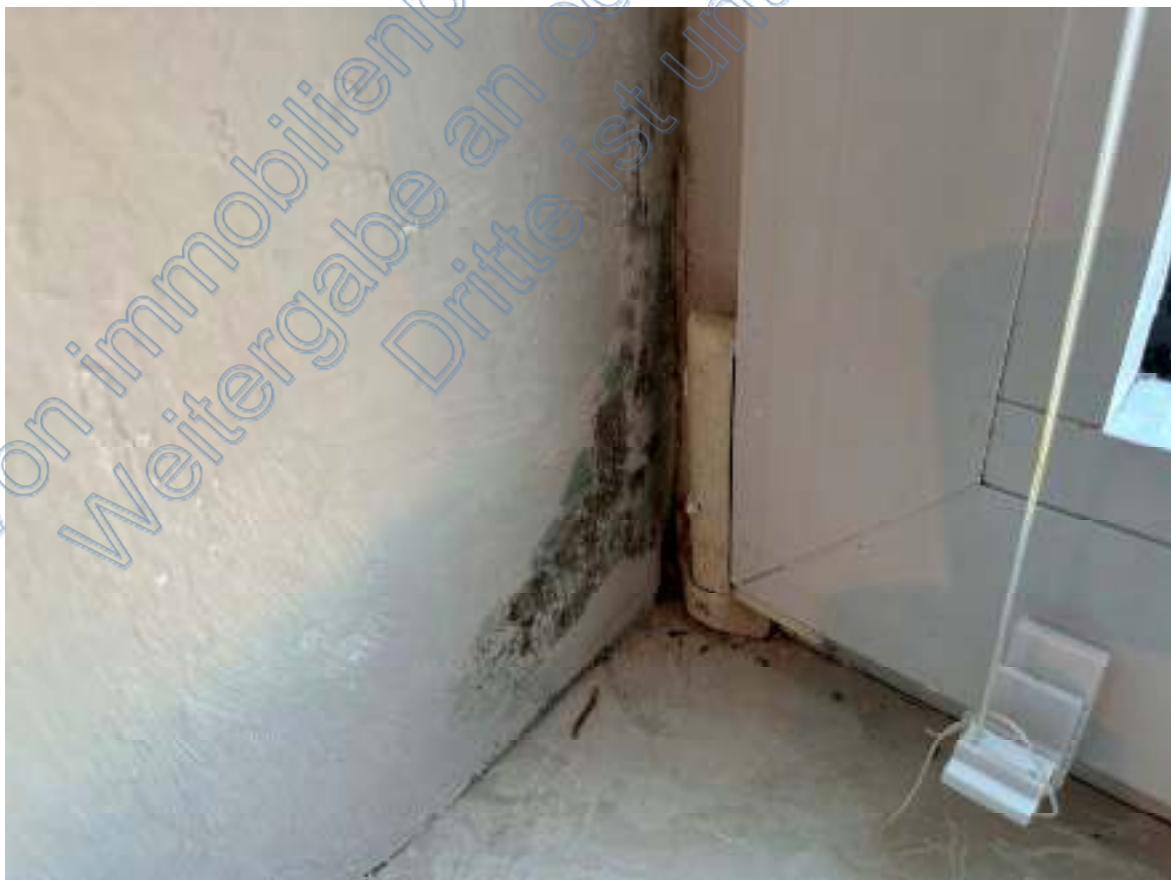
Bild 22: Ausschnitt – **Feuchtigkeitsschaden mit Schimmelbildung** am Küchenfenster
(Mehrfamilienhaus mit sechs Wohnungen **Wohnung Nr. 2 EG**).

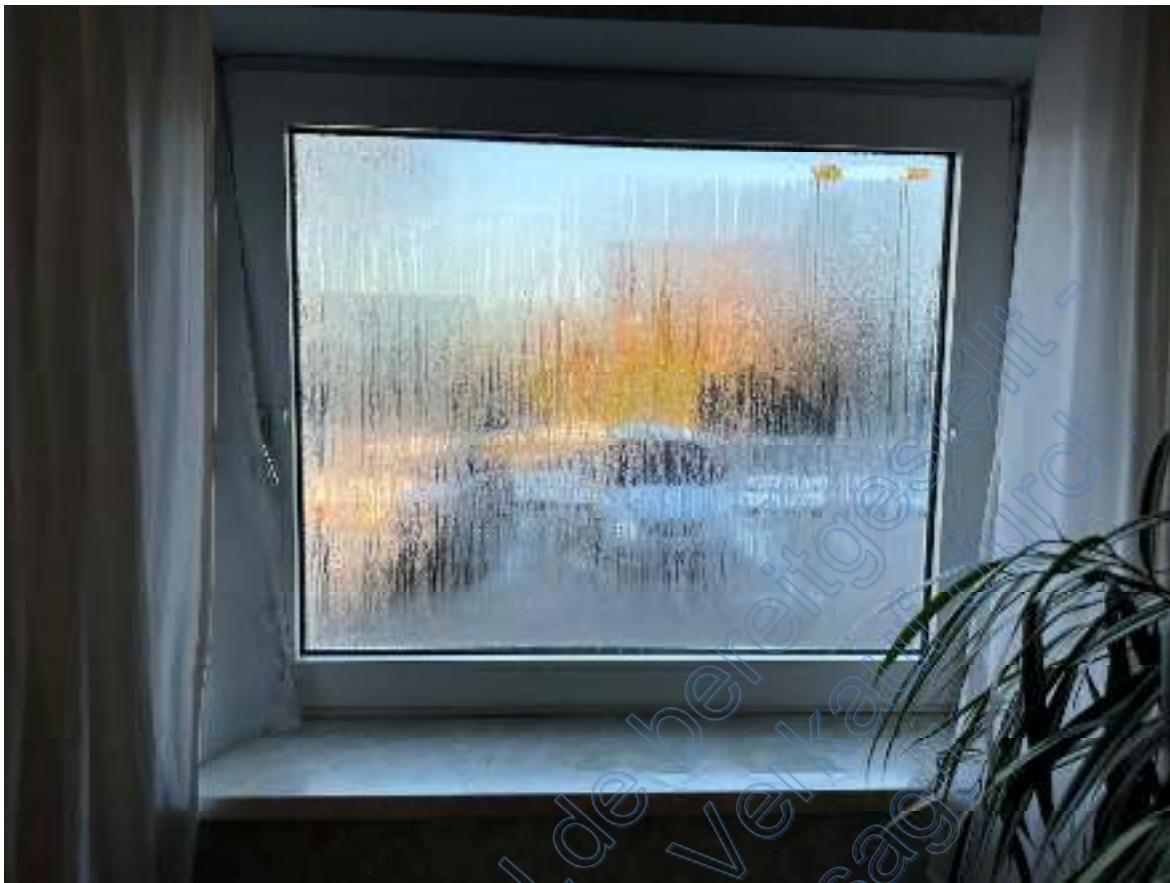
Bild 25: Ausschnitt – „sehr starke“ **Kondenswasserbildung** am Nordfenster des Wohnzimmers
(Mehrfamilienhaus mit sechs Wohnungen **Wohnung Nr. 2 EG**).

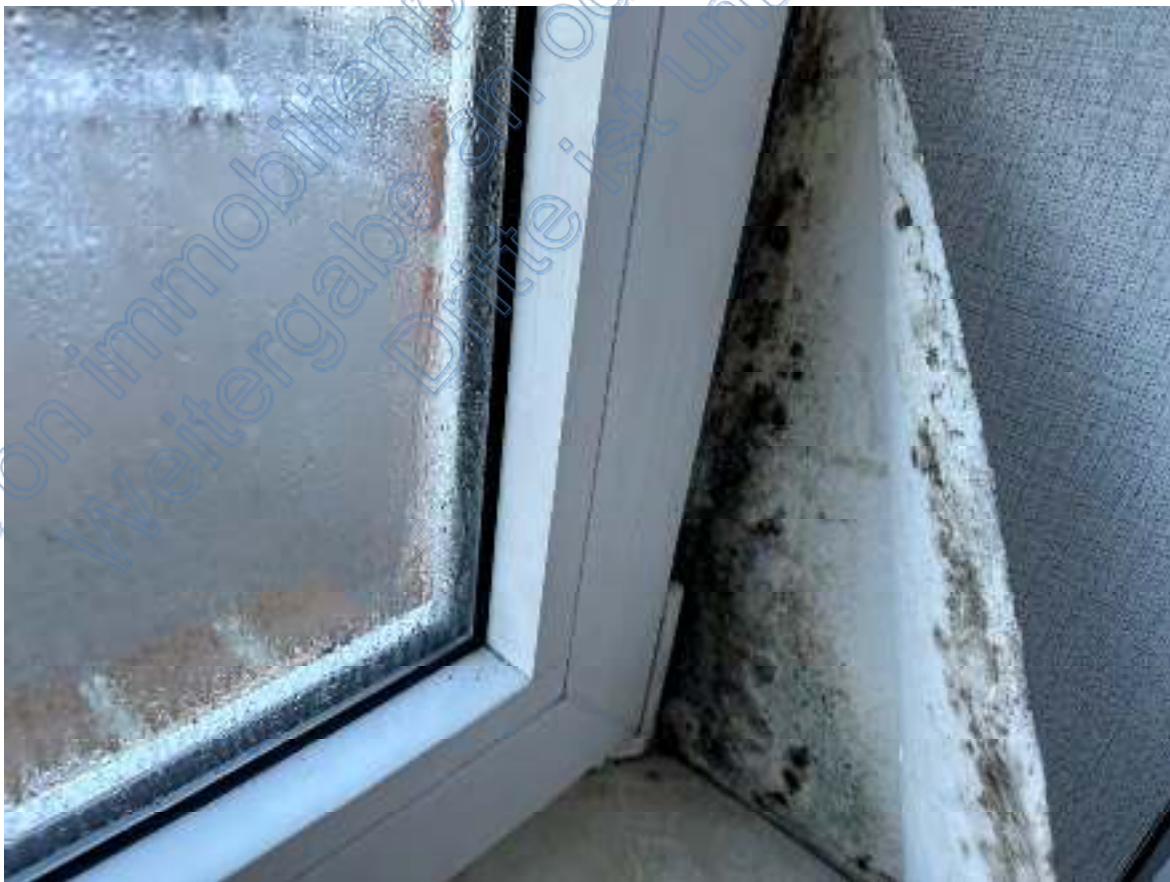
Bild 26: Ausschnitt – „erheblicher“ **Feuchtigkeitsschaden mit Schimmelbildung** am Nordfenster
(Mehrfamilienhaus mit sechs Wohnungen **Wohnung Nr. 2 EG**).

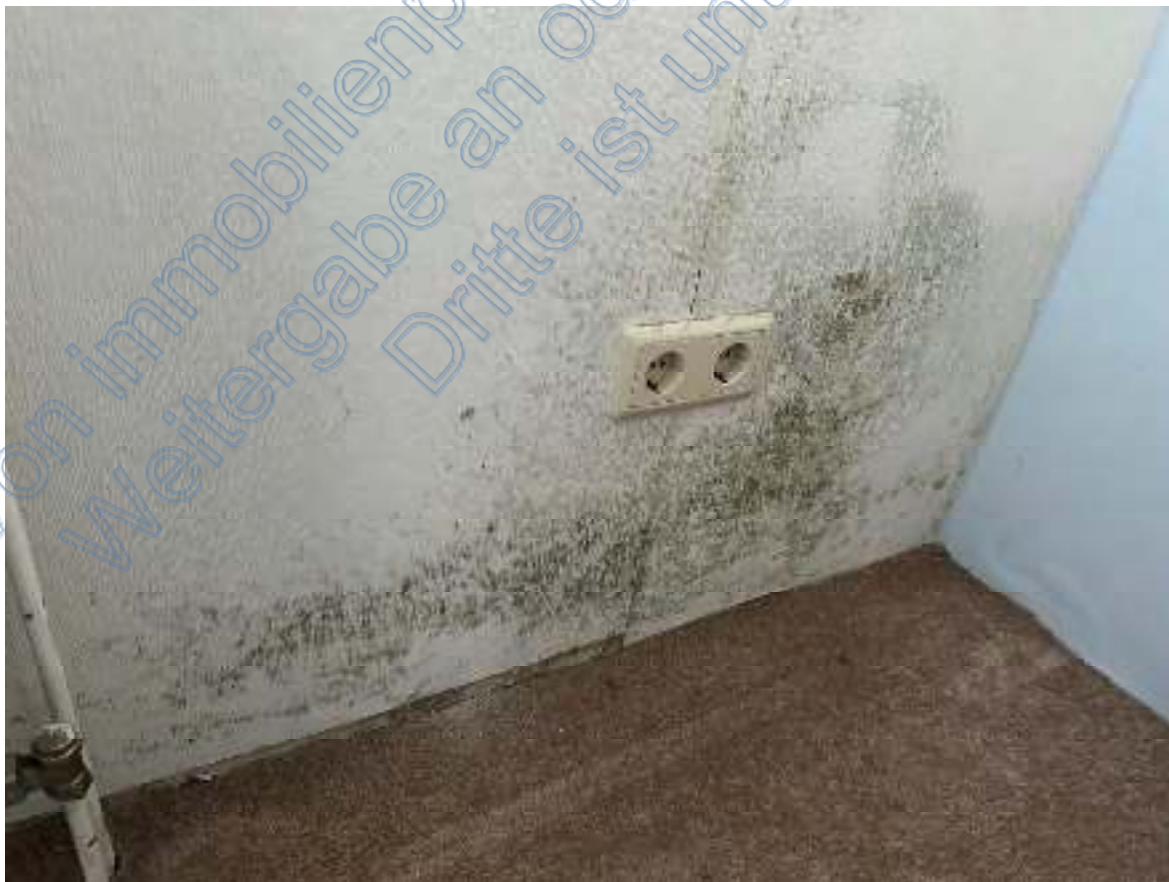
Bild 28: Ausschnitt – „erhebliche“ Durchfeuchtung der Außenwand mit Schimmelbildung im Zimmer 1
(Mehrfamilienhaus mit sechs Wohnungen [Wohnung Nr. 2 EG](#)).

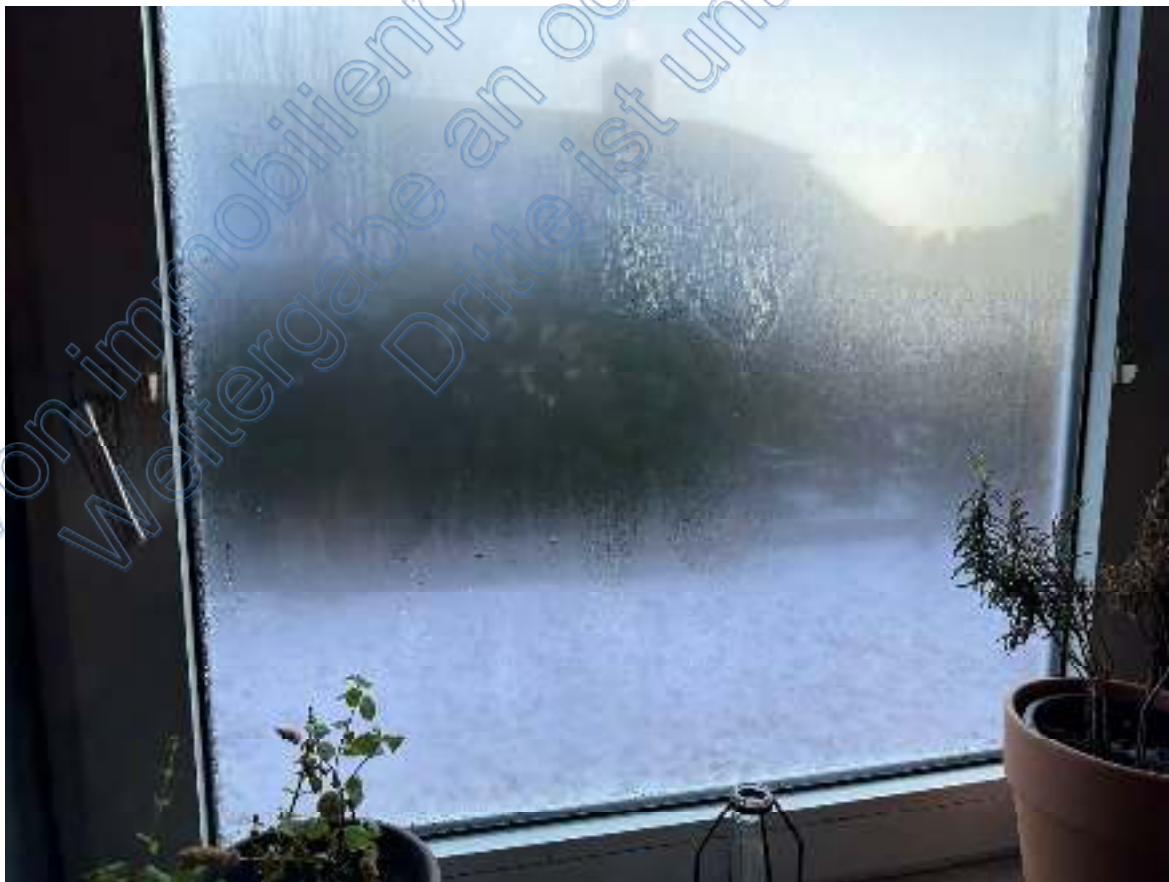
Bild 30: Ausschnitt – **Kondenswasserbildung** am Fenster von Zimmer 2
(Mehrfamilienhaus mit sechs Wohnungen **Wohnung Nr. 2 EG**).
