GUTACHTEN

über den Verkehrswert (Marktwert) i.S.d. § 194 Baugesetzbuch für das mit einem **Mehrfamilienhaus mit vier (genehmigten) Wohnungen und zwei (ungenehmigten) Wohnungen** bebauten Grundstück in 38524 Sassenburg OT Grußendorf, Stüder Straße 35

Bei dem Bewertungsobjekt handelt es sich um ein mit einem **Mehrfamilienhaus mit vier (genehmigten) Wohnungen und zwei (ungenehmigten) Wohnungen** bebautes Grundstück in 38524 Sassenburg OT Grußendorf, Stüder Straße 35

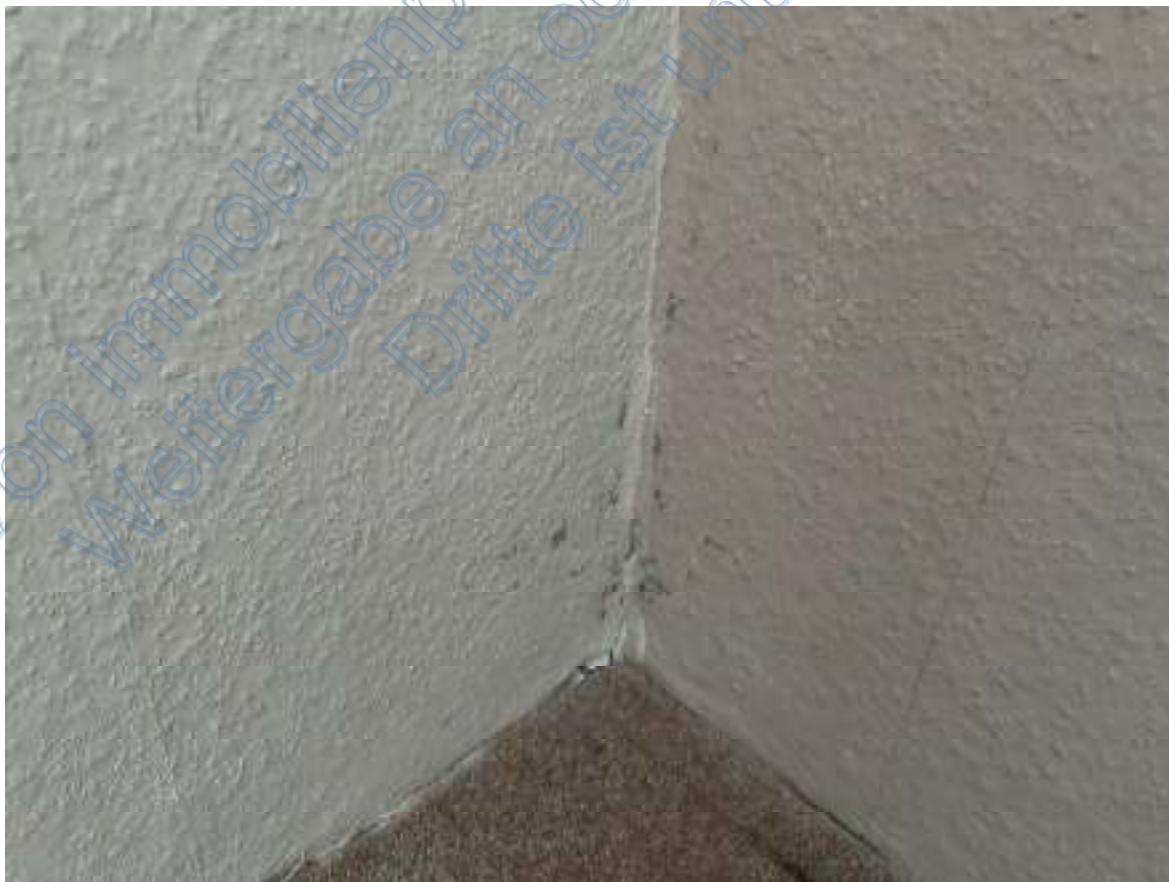
Bild 32: Ausschnitt – **Durchfeuchtung** in der Südwestecke von Zimmer 3
(Mehrfamilienhaus mit sechs Wohnungen **Wohnung Nr. 2 EG**).

Die zeitnah notwendige Ursachenermittlung plus der daraus resultierenden Sanierungen der o. g. Schäden sowie der Austausch defekter Fenster und der Hauseingangstür werden einschließlich eines Sicherheitsabschlags als besondere objektspezifische Grundstücksmerkmale in Abzug gebracht.

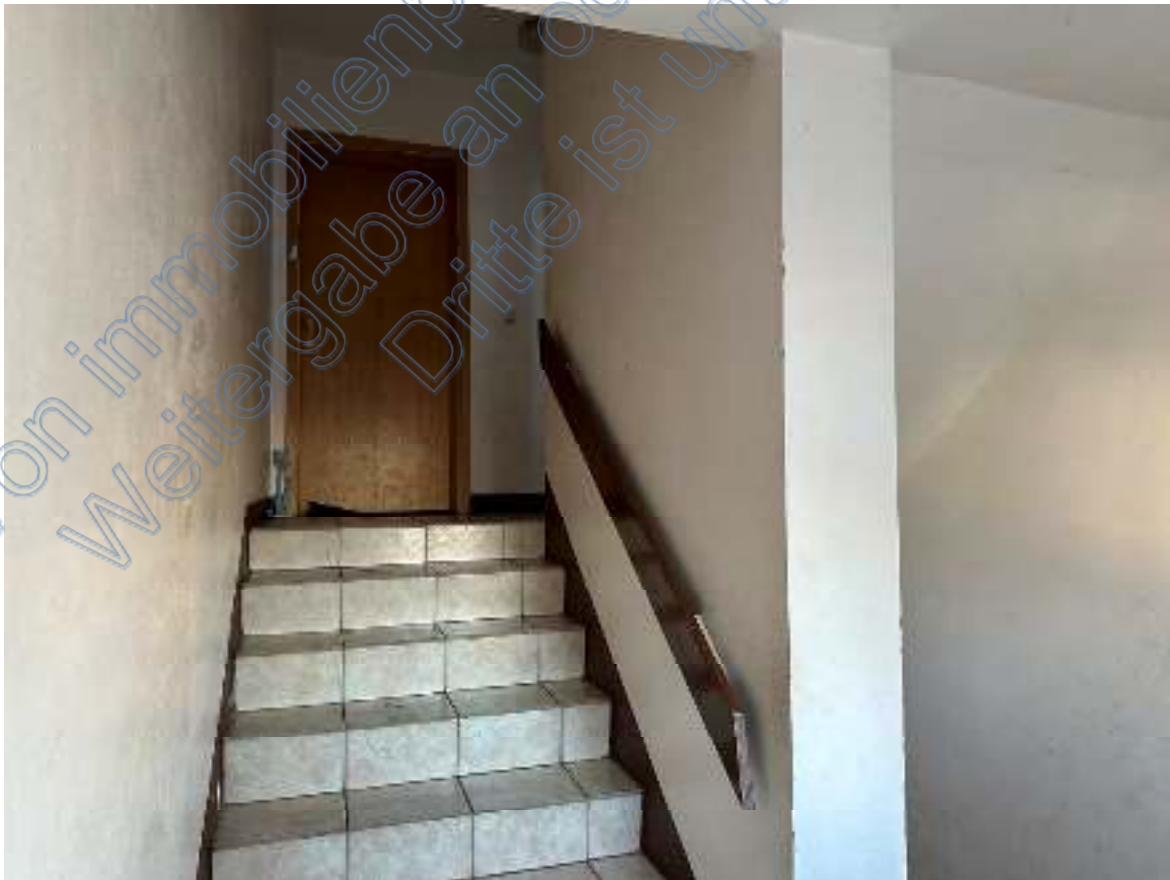
Bild 34: Ausschnitt – Treppe Richtung Obergeschoss mit geschlossener Wohnungseingangstür zur WHG Nr. 3
(Mehrfamilienhaus mit sechs Wohnungen Zwischenpodest Richtung OG).

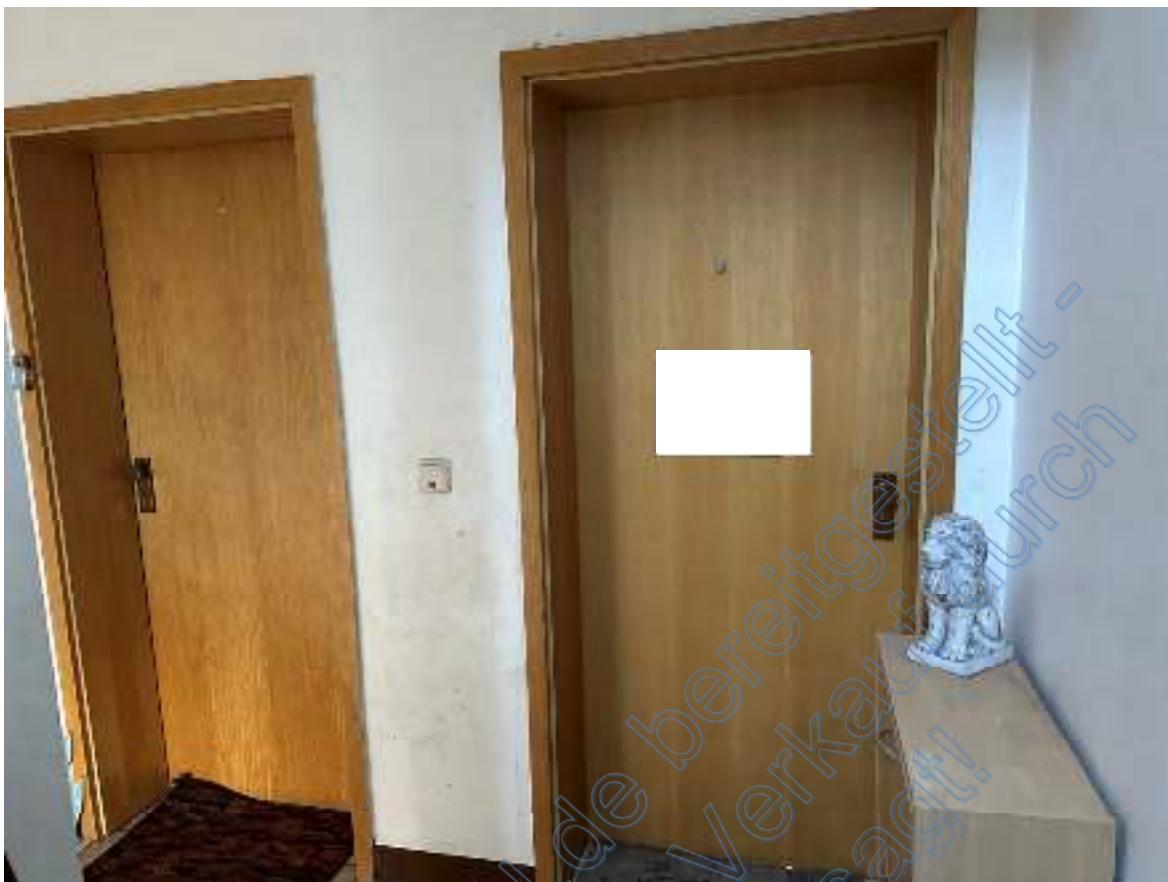
Bild 41: Ausschnitt – Treppenhausflur Richtung geschlossener Wohnungseingangstür zur **Wohnung Nr. 4** (**Mehrfamilienhaus mit sechs Wohnungen OG**).

Links ist die geschlossene Wohnungseingangstür zur **Wohnung Nr. 3** zu sehen.

Eine innergebäudliche Besichtigung / „Inaugenscheinnahme“ der
Wohnung Nr. 4 konnte nicht durchgeführt werden!

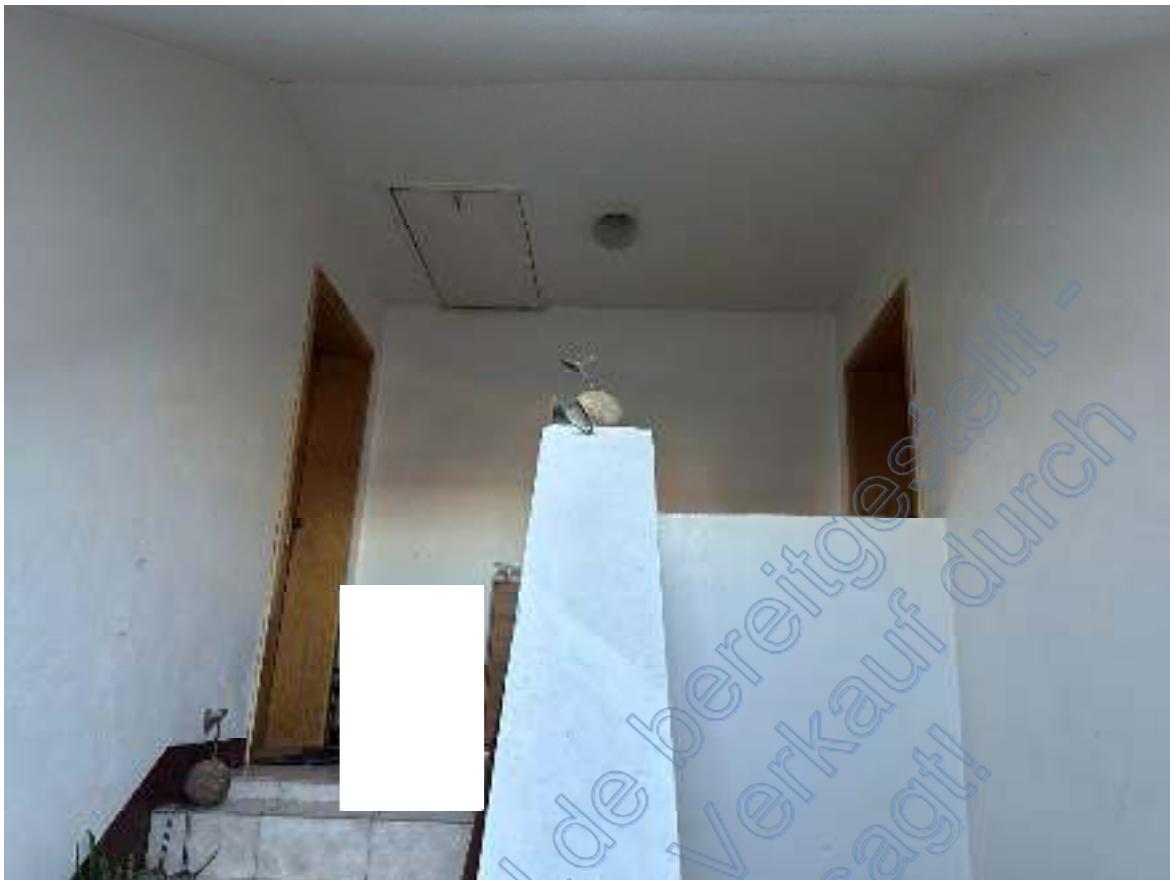
Bild 42: Ausschnitt – Treppe Richtung Dachgeschoss
(Mehrfamilienhaus mit sechs Wohnungen Treppenhaus OG Richtung DG).
Links ist die Wohnungseingangstür zur Wohnung Nr. 5, rechts zur Wohnung Nr. 6 zu sehen.

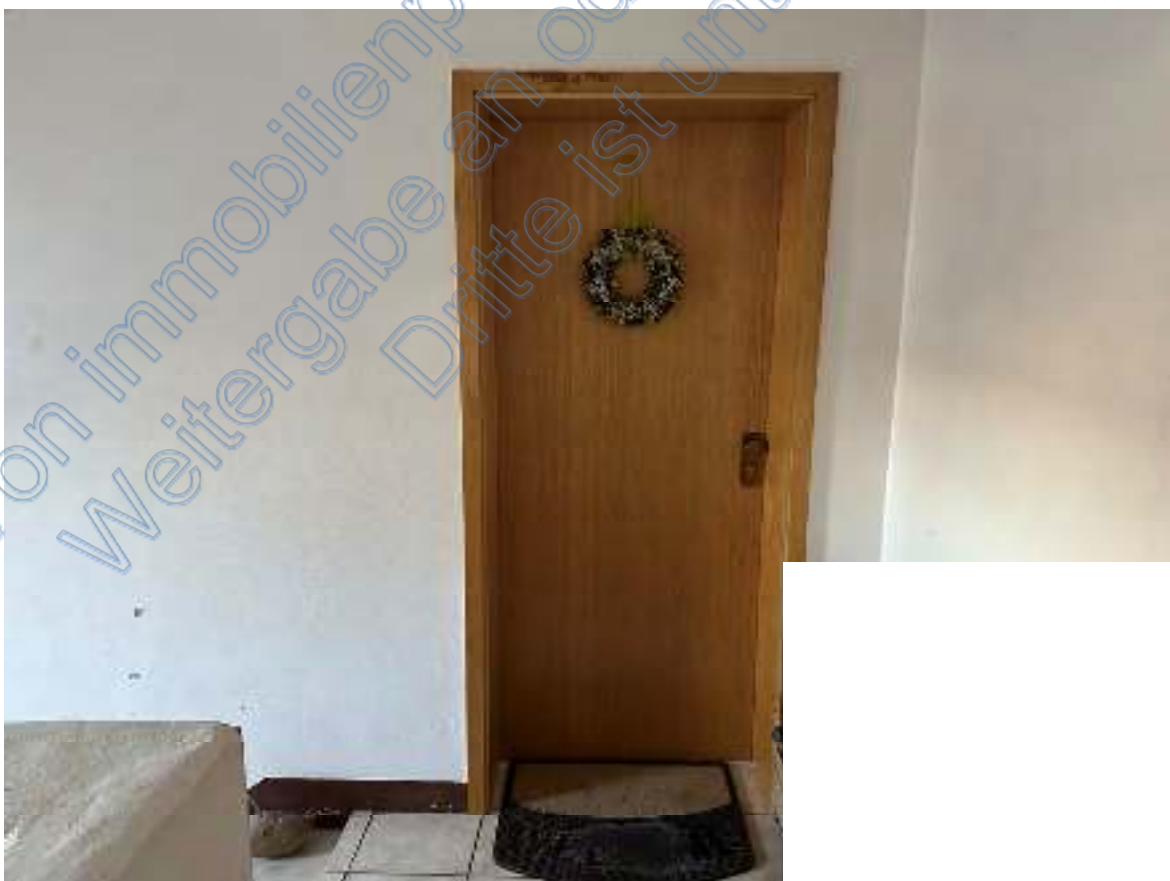
Bild 43: Ausschnitt – Treppenflur Richtung geschlossener Wohnungseingangstür zur Wohnung Nr. 5
(Mehrfamilienhaus mit sechs Wohnungen Treppenhaus DG).

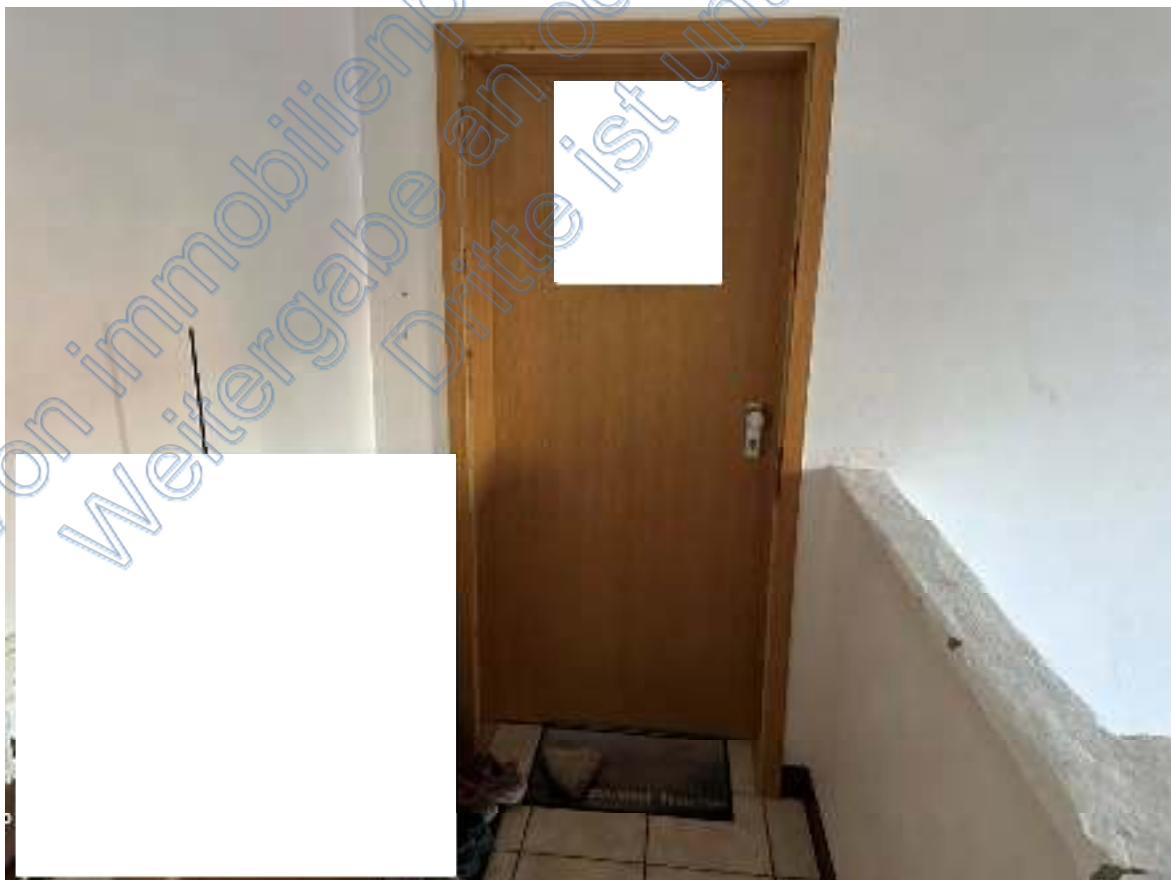
Bild 51: Ausschnitt – Treppenflur Richtung geschlossener Wohnungseingangstür zur **Wohnung Nr. 6**
(Mehrfamilienhaus mit sechs Wohnungen *Treppenhaus DG*).

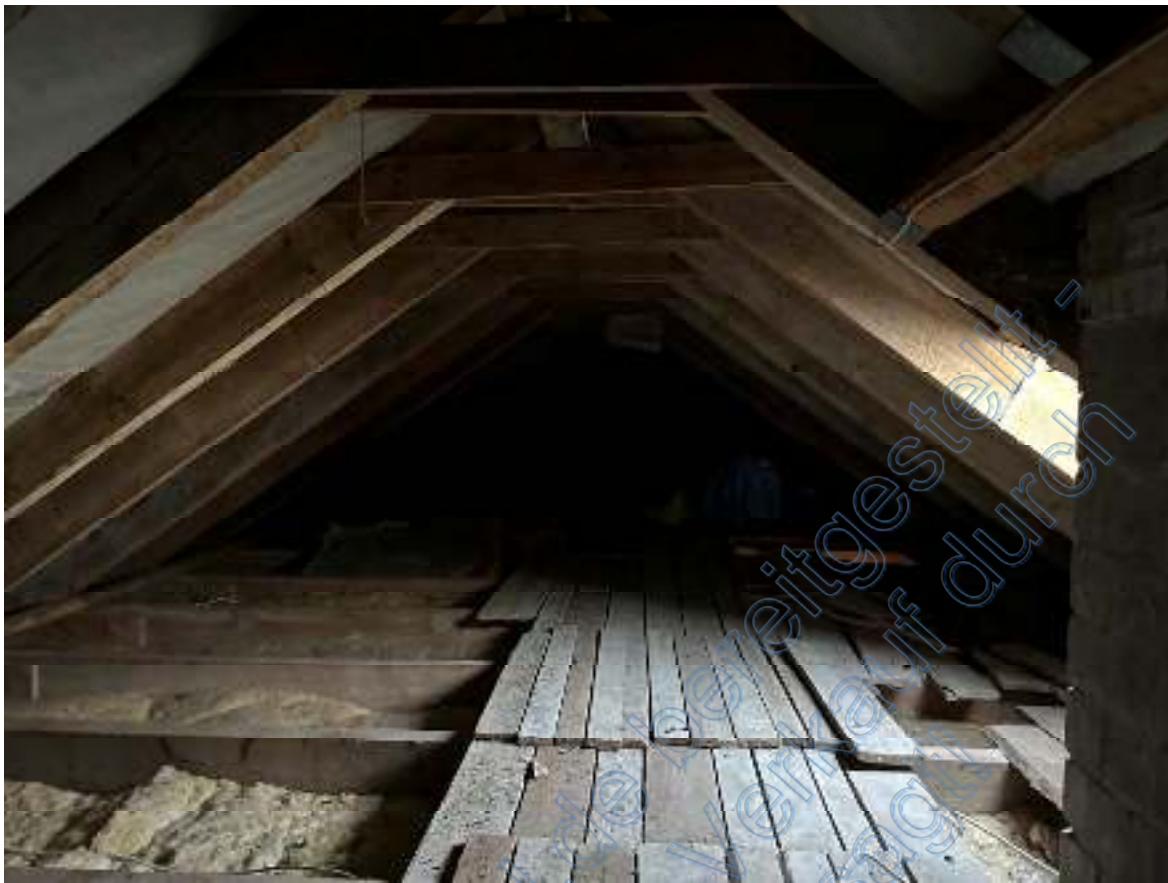
Bild 58: Ausschnitt – Spitzboden Richtung Westgiebel
(Mehrfamilienhaus mit sechs Wohnungen SBG).

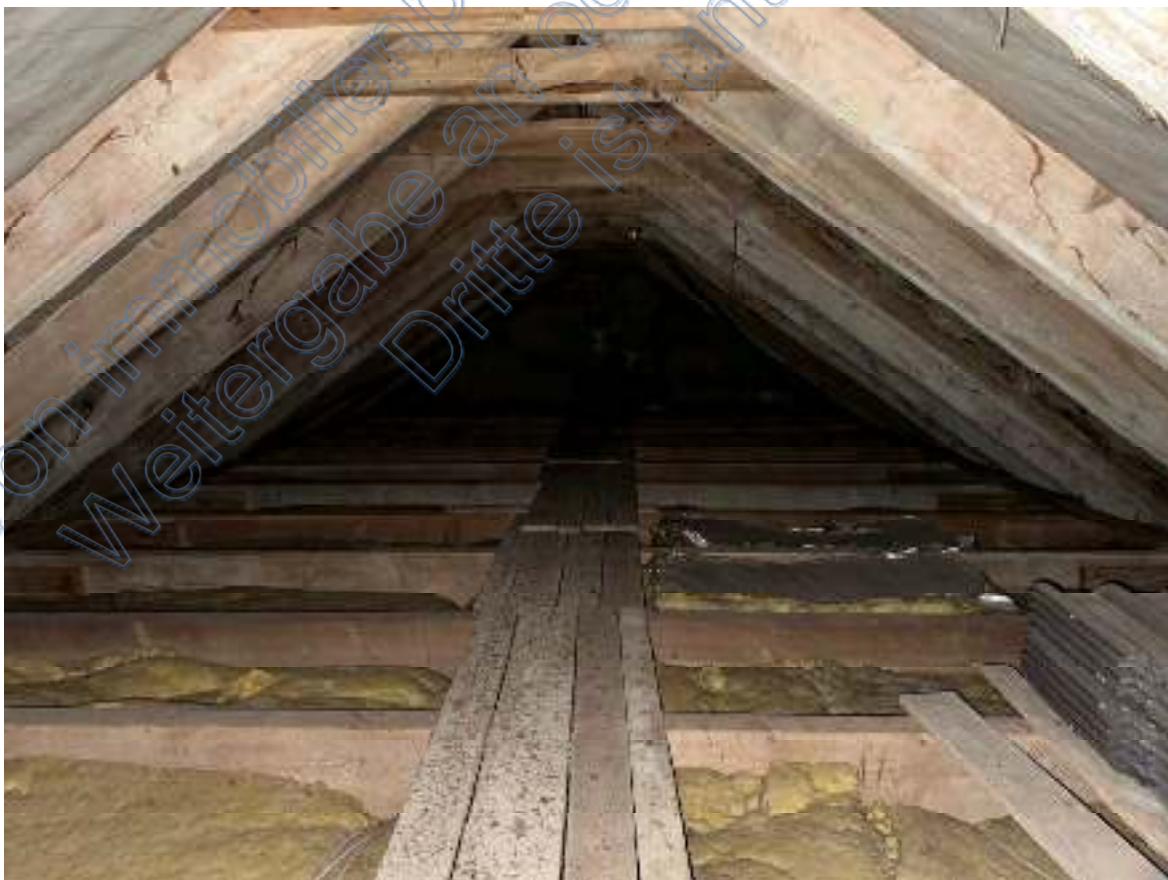
Bild 59: Ausschnitt – Spitzboden Richtung Ostgiebel
(Mehrfamilienhaus mit sechs Wohnungen SBG).

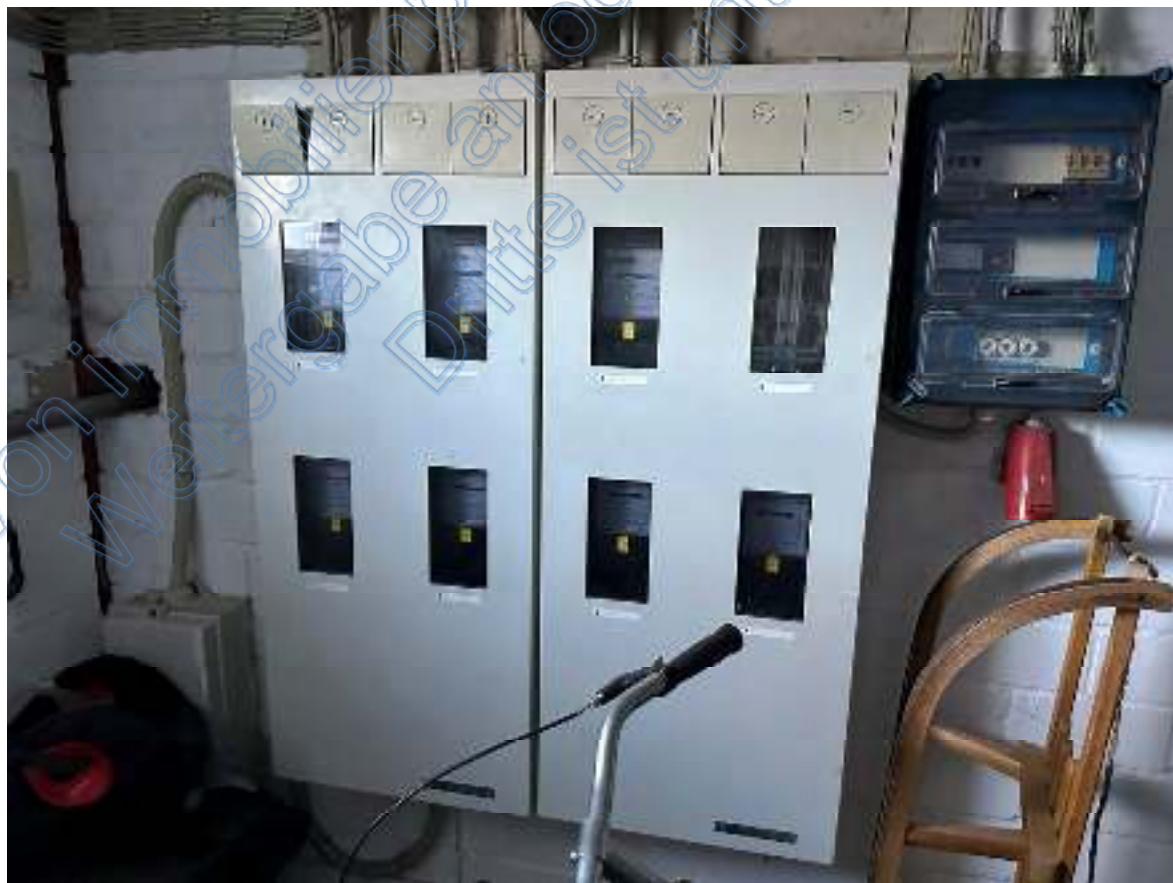
Bild 63: Ausschnitt – Zählerschrank im Fahrradkeller & Hausanschlussraum
(Mehrfamilienhaus mit sechs Wohnungen KG).

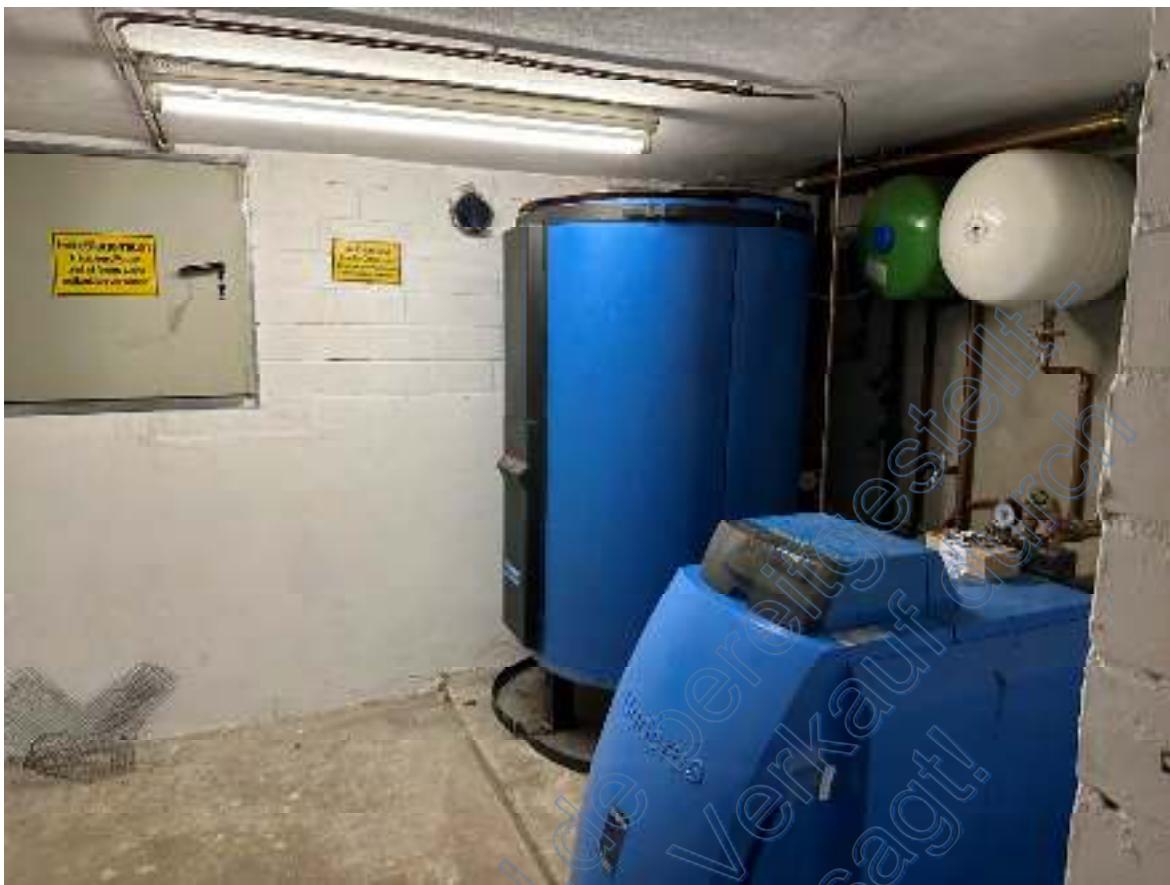
Bild 70: Ausschnitt – Heizungskeller Richtung Trennwand zum Öllager
(Mehrfamilienhaus mit sechs Wohnungen KG).

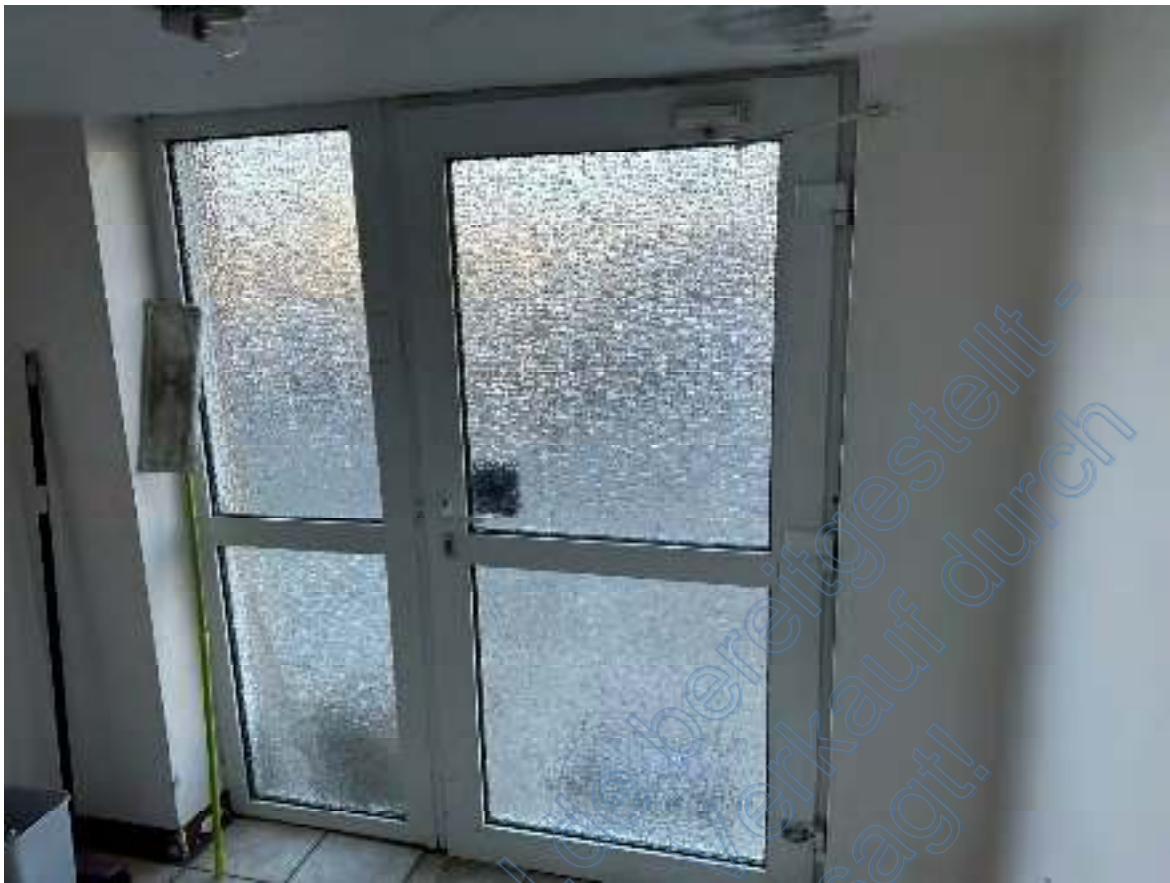
Bild 74: Ausschnitt – geschlossene Hauseingangstür zur nördlichen Grundstücks- bzw. Parkplatzfläche (Mehrfamilienhaus mit sechs Wohnungen KG).

- Erneuerung der Hauseingangstür
 - Renovierung des Treppenhauses
 - Sanierung Durchfeuchtungen Kellerwände
 - Sanierung der massiven Feuchtigkeitsschäden plus Austausch Fenster **Wohnung Nr. 2**
- unterstellt

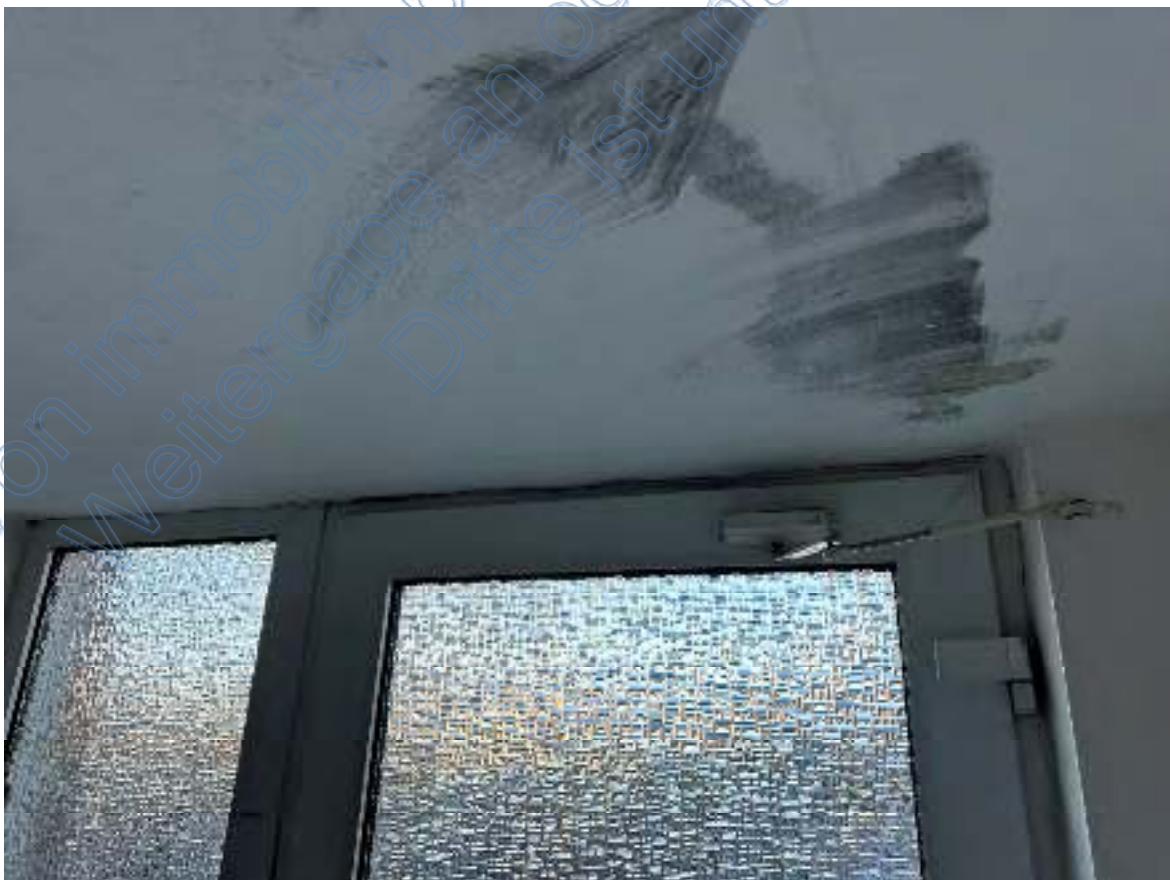
Das Mehrfamilienhaus unterliegt einem allgemeinen Unterhaltungsstau. Das Treppenhaus ist stark renovierungsbedürftig (tlw. große Putzschäden), die Hauseingangstür ist annähernd abgängig.

Bild 75: Ausschnitt – „Schleifspuren“ an der Hausflurdecke durch defekte Hauseingangstür (Mehrfamilienhaus mit sechs Wohnungen KG).
