# GUTACHTEN

**zur Ermittlung des Verkehrswertes (Marktwert)**  
**i.S. des § 194 BauGB für das mit**  
**einem Wohnhaus / ehemalige Pension,**  
**einer Garage und einem Gartenhaus**  
**bebaute Grundstück**

Straße: Mariental 48  
Ort: 37412 Herzberg am Harz OT Lonau  
Kreis: Landkreis Göttingen  
Bundesland: Niedersachsen  
Vorgang: Wertfeststellung zwecks Zwangsversteigerung  
Auftraggeber: Amtsgericht Herzberg  
Schloss 4  
37412 Herzberg am Harz

PLZ: 37412	Ort: Herzberg am Harz OT Lonau	Straße: Mariental 48
Objekt: Wohnhaus / ehem. Pension	Auftraggeber: Amtsgericht Herzberg am Harz	AZ: 5 K 4/22

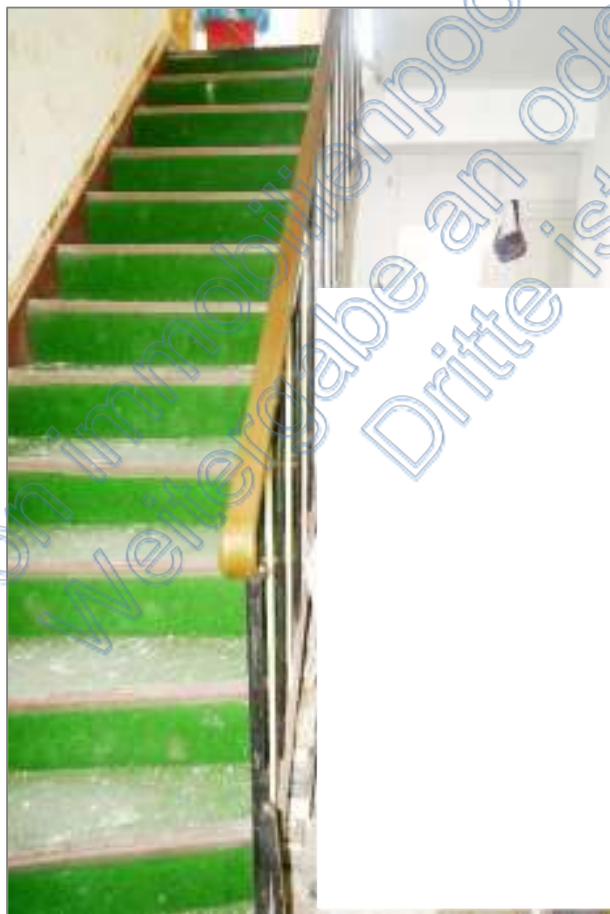
Treppen:	
Geschosstreppen:	massive Treppe aus Betonstufen, einläufig gerade, Stufen mit Textilbelag, seitliches Stahlgeländer,

Foto 4 - Wohnhaus - Flur EG mit Treppe zum OG

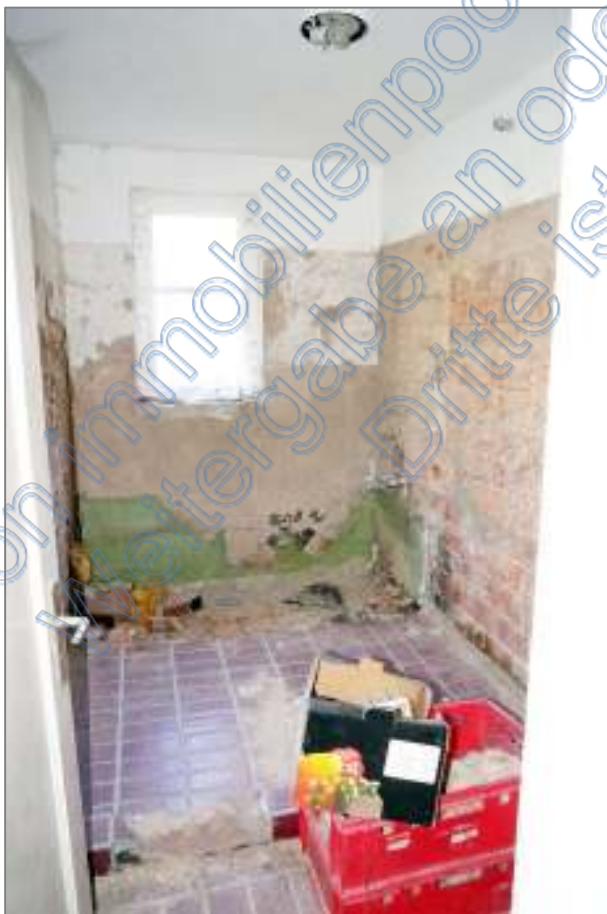
Foto 6 - Wohnhaus - ehem. Bad EG

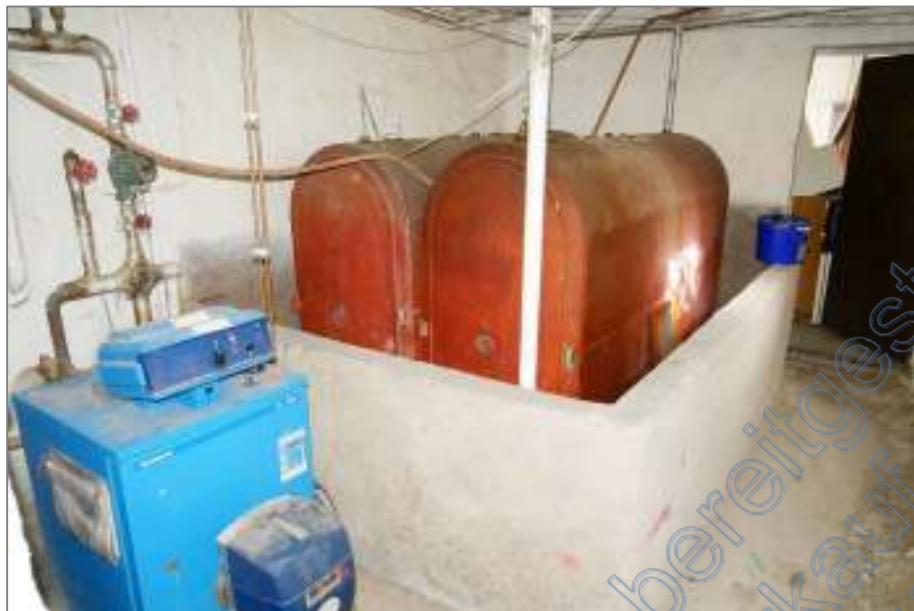
Heizungsart:	Warmwasser-Zentralheizung, Heizkessel / Öl, 2 Öltanks in gemauerter Wanne; 2 Einzelöfen / Kaminöfen,
Heizflächen:	
Leitungen:	Heizkörper demontiert, vermutlich Kupferrohrleitungen,
Schornsteine:	gemauerte Schornsteine,
Elektroinstallation:	alte einfache Ausstattung,
Sanitärinstallation:	Wasseranschluss/Abfluss ist allen Geschossen vorhanden,
Einrichtungen:	demontiert,
Leitungen:	Kunststoff- bzw. Stahlrohrleitungen,
Standard:	-
Warmwasserbereitung:	ehemals dezentral über Elektroboiler,
Kücheneinrichtung:	nicht vorhanden,
besondere Bauteile:	
Freitreppe:	rückseitig massive Freitreppe, seitliches Stahlgeländer,
Balkon:	südseitig auskragender Balkon, Stahlträger mit Holzfußboden, Holzbrüstung,
Dachaufbauten:	zwei pultdachförmige Dachaufbauten, Wände aus Mauerwerk, außen verputzt,

Foto 7 - Wohnhaus - Heizraum EG

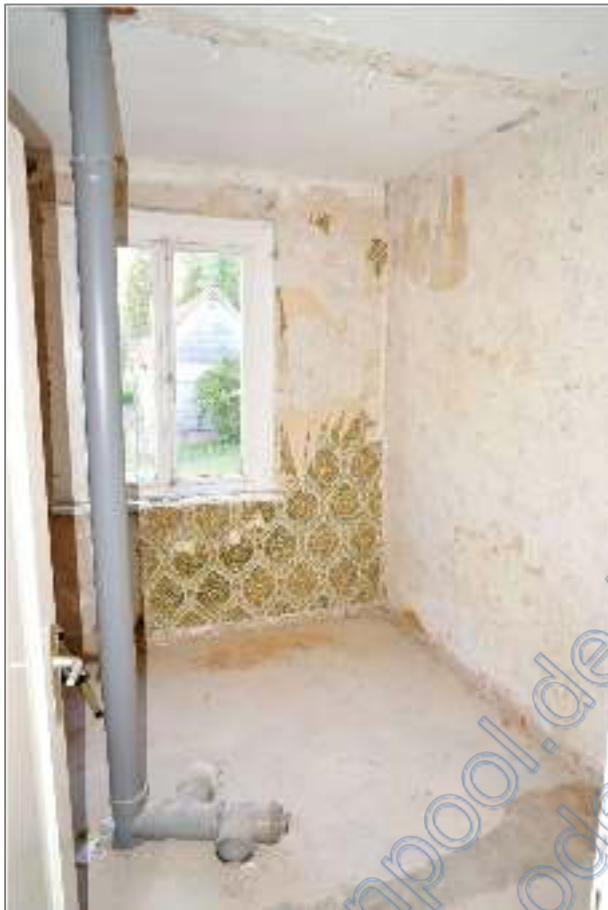
Foto 11 - Wohnhaus - geplantes Bad OG

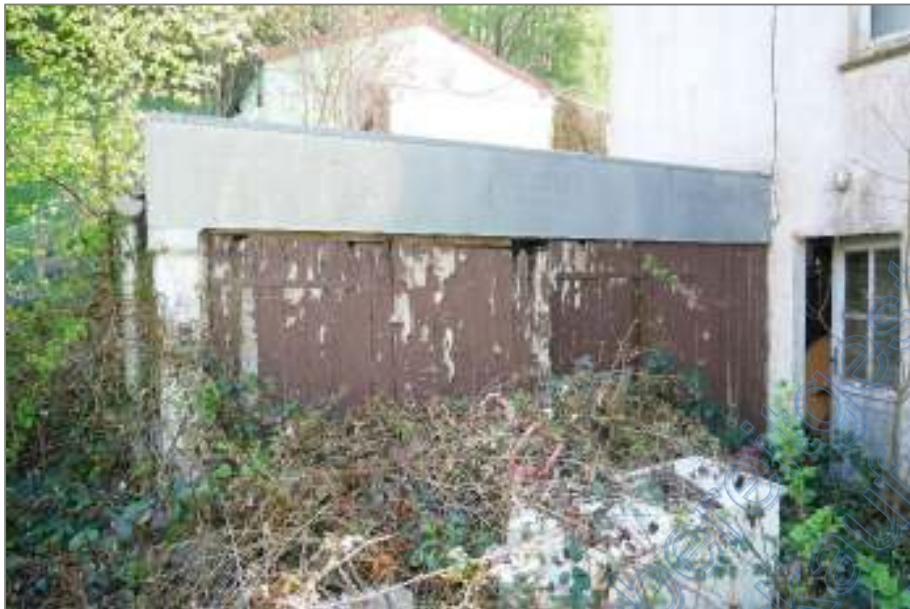
Garage (ca. 1956 errichtet): ein Zugang war nicht möglich. nicht unterkellertes, eingeschossiges Gebäude mit flachem Pultdach, vermutlich aus Holzsparren, Vollschalung, Schweißbahnabdichtung, außen teilweise einfacher Putz (Feuchte- und Putzschäden), Wände massiv aus Mauerwerk, einfaches Holzbretttertor (schadhaft), es sind erhebliche Ablagerungen vorhanden (alte Einkaufswagen, Reifen etc.); das Gebäude hat nach äußerem Anschein keinen Zeitwert,

Foto 19 - Garage - Westansicht

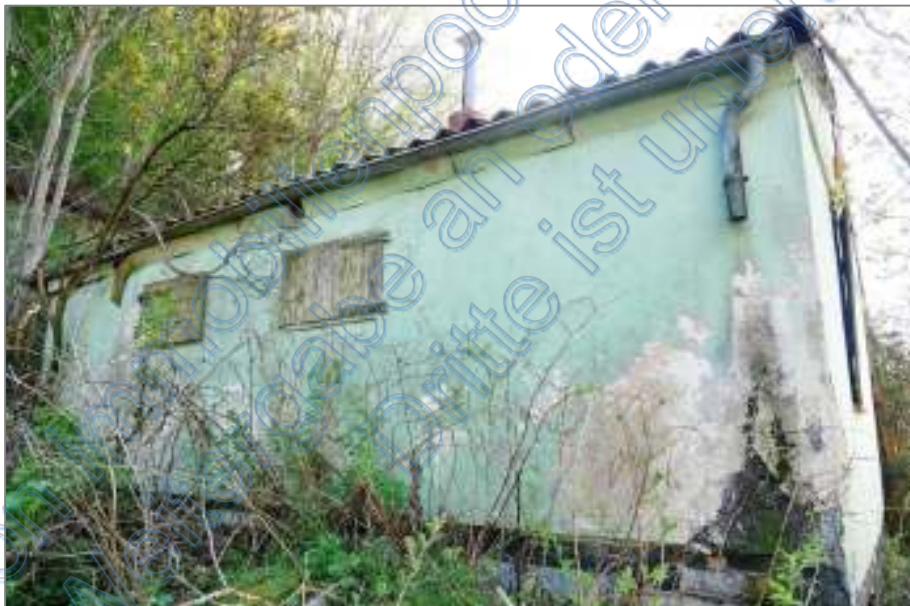
Gartenhaus (ca. 1960 - 1970 errichtet): ein Zugang war nicht möglich, nicht unterkellertes, eingeschossiges Gebäude mit mittlerem Satteldach aus Holzsparren, alter Tonziegeldeckung, einfache Dachrinnen, Wände massiv aus Mauerwerk, außen Putz und Anstrich (erhebliche Feuchte- und Putzschäden), einfache Fenster mit Fensterläden, einfache Tür; das Gebäude hat nach äußerem Anschein keinen Zeitwert,

Foto 20 - Gartenhaus - Nordansicht

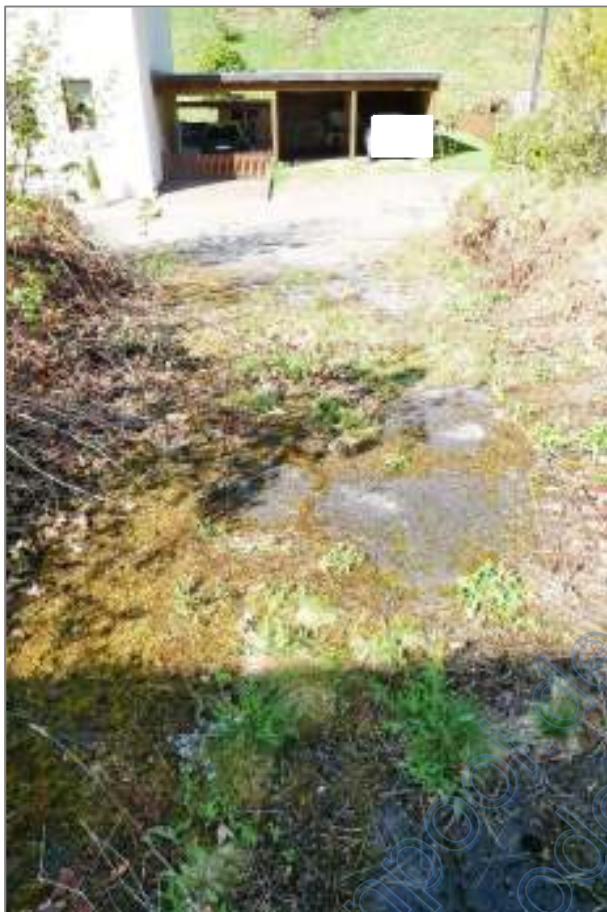
Freiflächenbefestigung aus Asphalt, einfache Stützmauern,

Foto 21 - asphaltierte Zufahrt

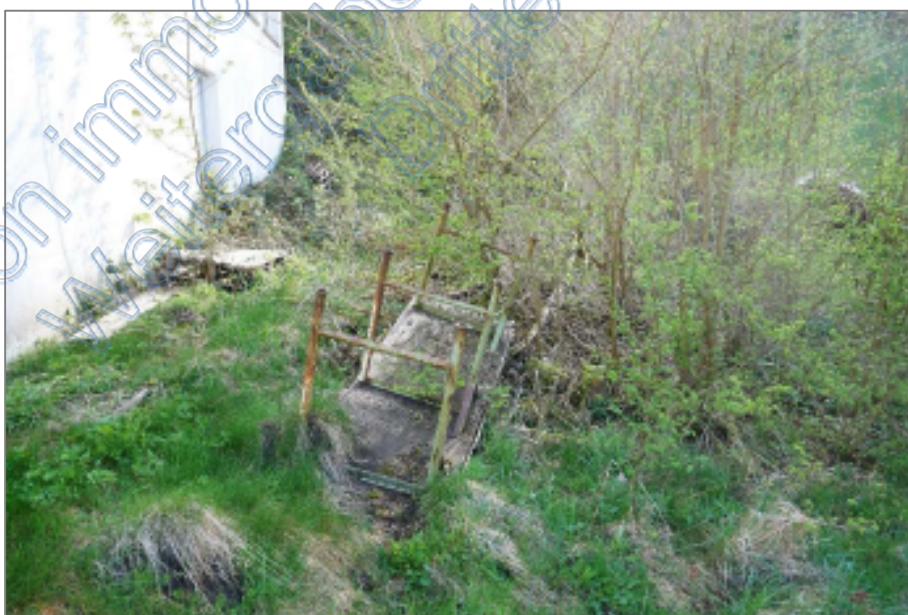
- der mäßigen objektspezifischen Grundstücksmerkmale (z.B. Wohnhaus mit erheblichen Schäden / Mängeln, erhebliche Ablagerungen in den Gebäuden und partiell auf dem Grundstück; verwildertes und zugewachsenes Grundstück)

Foto 22 - verwilderte, zugewachsene Grünfläche mit Ablagerungen
