Geschäftsnummer: 5 K 6/24

GUTACHTEN

**zur Ermittlung des Verkehrswertes (Marktwert)
i.S. des § 194 BauGB für das mit einer
ehemaligen Pension / Wohnhaus und
zwei Garagen bebaute Grundstück**

Straße: Blücherstraße 11
Ort: 37441 Bad Sachsa
Kreis: Landkreis Göttingen
Bundesland: Niedersachsen
Vorgang: Wertfeststellung zwecks Zwangsversteigerung
Auftraggeber: Amtsgericht Herzberg
Schloss 4
37412 Herzberg am Harz

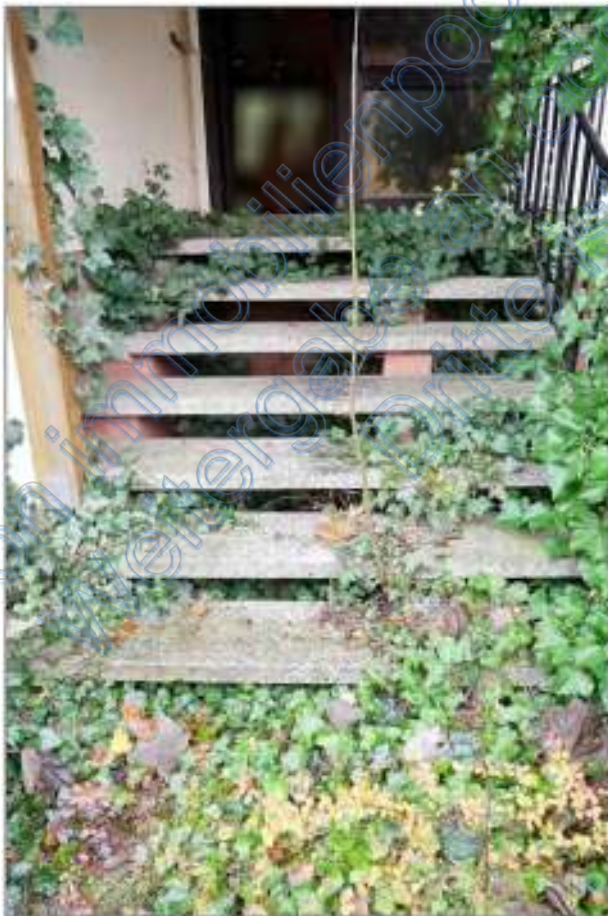
- Eingangstreppe: Freitreppe aus einer Betonunterkonstruktion mit aufgelegten Werksteinstufen; Überdachung aus einer Holzkonstruktion mit Tonziegeldeckung,
- Terrasse: Terrasse aus Waschbetonplatten,
- Balkone: je ein nordseitiger und ein südseitiger Balkon, Klinkerplattenbelag, Holzbrüstungen,

Foto 2 - Wohnhaus - Eingangstreppe zum EG

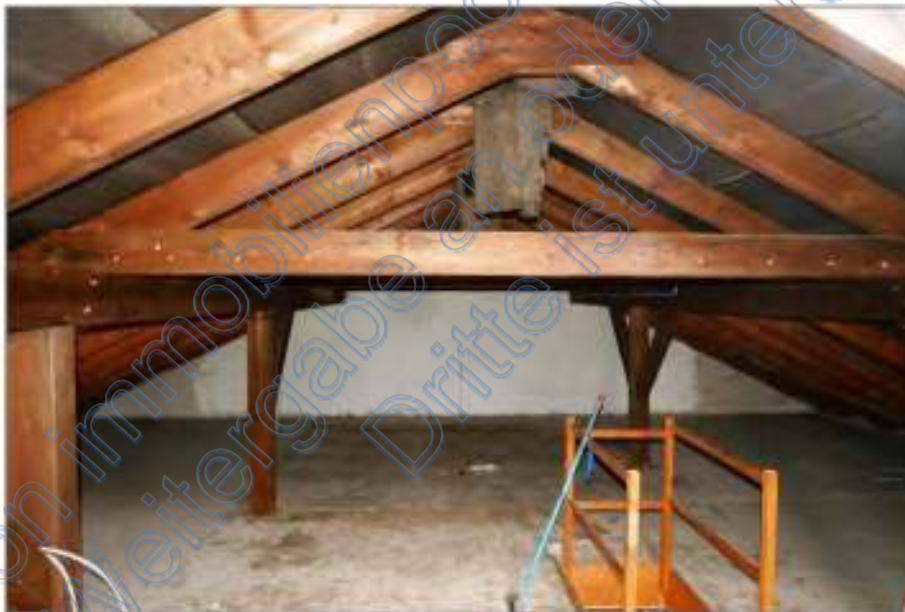
Dach:	
Konstruktion:	Pfetten-/ Kehlbalkendach aus Holzsparren,
Dachform:	mittleres Satteldach,
Dacheindeckung:	Harzer Dach: Dachpappe und Tonziegeldeckung,
Dachentwässerung:	vorgehängte Dachrinnen (Zink bzw. Kunststoff),
Blitzschutz:	nicht vorhanden,
Fassade:	Sockel / Kellergeschoss Natursteinanblendung bzw. Anblendung mit Klinkerriemchen, ansonsten Kratzputz und Anstrich, teilweise Holzverkleidung,
Innenwandflächen:	
Flure:	EG: Putz und Anstrich, OG: Putz / Gk-Platten und Tapete / Raufasertapete / Anstrich,
Wohn-/ Schlafräume:	EG: Putz / Gk-Platten und Tapete / Raufasertapete / Anstrich bzw. Holzpaneelverkleidung, teilweise Fliesenspiegel,
Küche:	EG: Sockelbereich Fliesen, darüber Putz, Raufasertapete und Anstrich,
Bäder:	EG, raumhoch Fliesen, OG: raumhoch Fliesen bzw. Paneelverkleidung,
Toilette:	EG: Sockelbereich Fliesen, darüber Putz / Gk-Platten und Tapete,
Wintergarten:	EG: Putz, Raufasertapete und Anstrich,

Foto 24 - Wohnhaus - nicht ausgebauter Dachboden

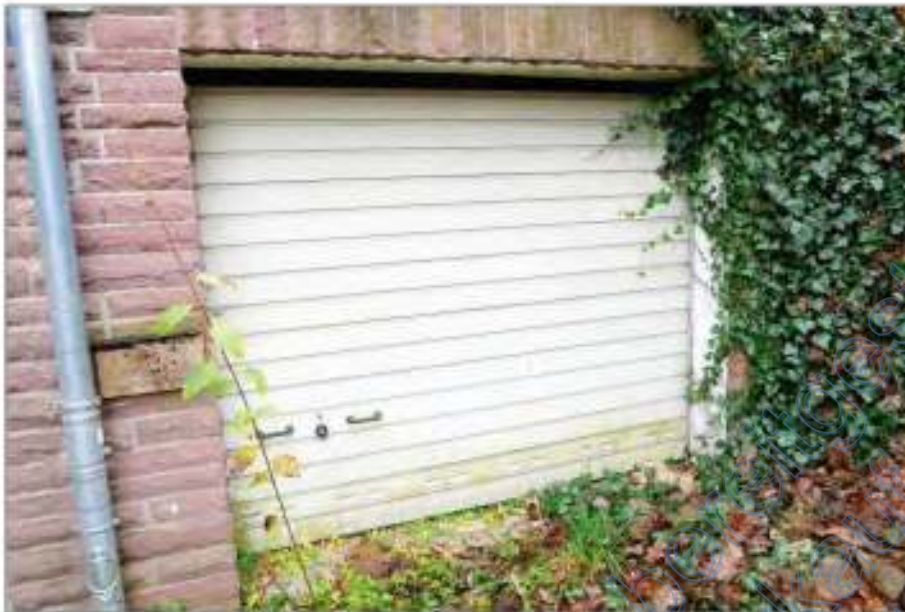
Streifenfundamente aus Beton, Wände massiv aus Mauerwerk, massive Stahlbetondecke mit Schweißbahnabdichtung, Wände innen ca. 1,7 m hoch Fliesen, Betondecke, Fußbodenfliesen, Sektionaltor, einfaches Kunststofffenster, Plattenheizkörper mit Anschluss an die Heizung des Wohnhauses, Elektroanschluss ist vorhanden.

Das Gebäude wurde in mittlerer Bauweise errichtet und befindet sich in einem normalen Bauzustand.

Foto 25 - Garagenanbau am Wohnhaus - Nordansicht

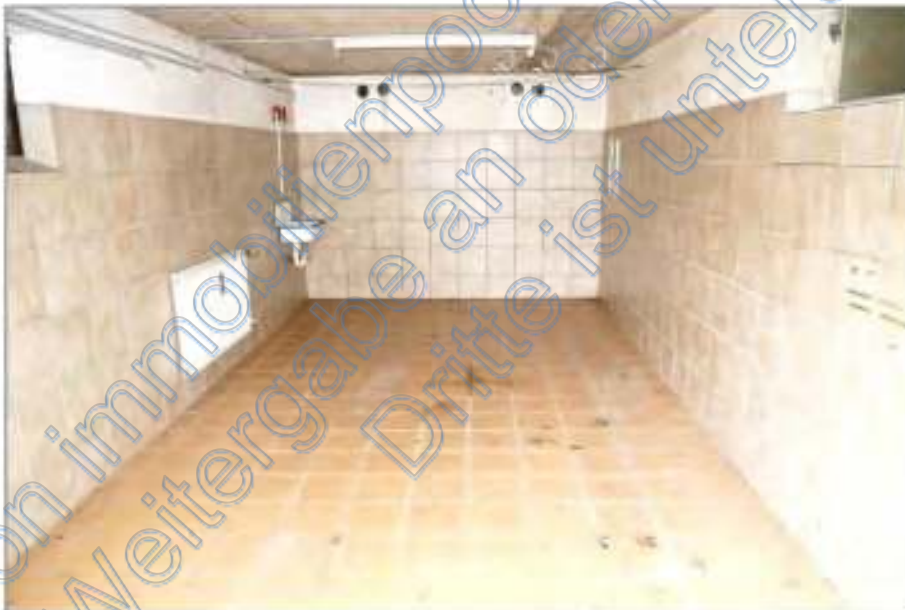
Nutzung: Garage (mit Ausgussbecken).

Foto 26 - Garagenanbau am Wohnhaus - Innenansicht

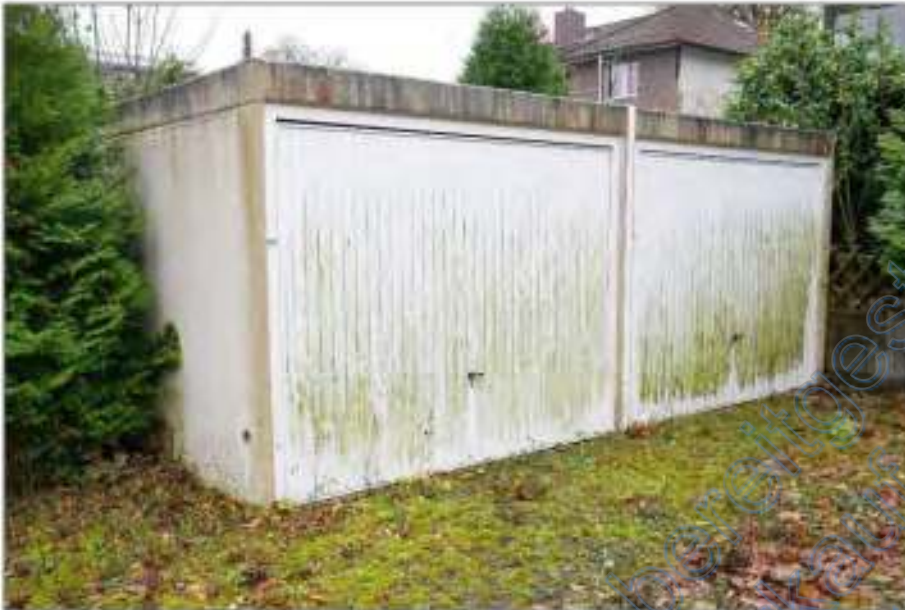
Wände, Dach und Fußboden aus Stahlbeton mit äußerer Beschichtung, Dach mit Pappabdichtung, je Garage ein Stahlblech-Schwinger, Elektroanschluss ist vorhanden.

Das Gebäude wurde in normaler Bauweise errichtet und befindet sich in einem normalen Bauzustand.

Foto 27 - Fertigteilgaragen
