Gutachterausschuss für Grundstückswerte Lüneburg

Gutachten

über den Verkehrswert nach § 194 Baugesetzbuch (BauGB) in der zurzeit gültigen Fassung

Untere Dorfstraße 7

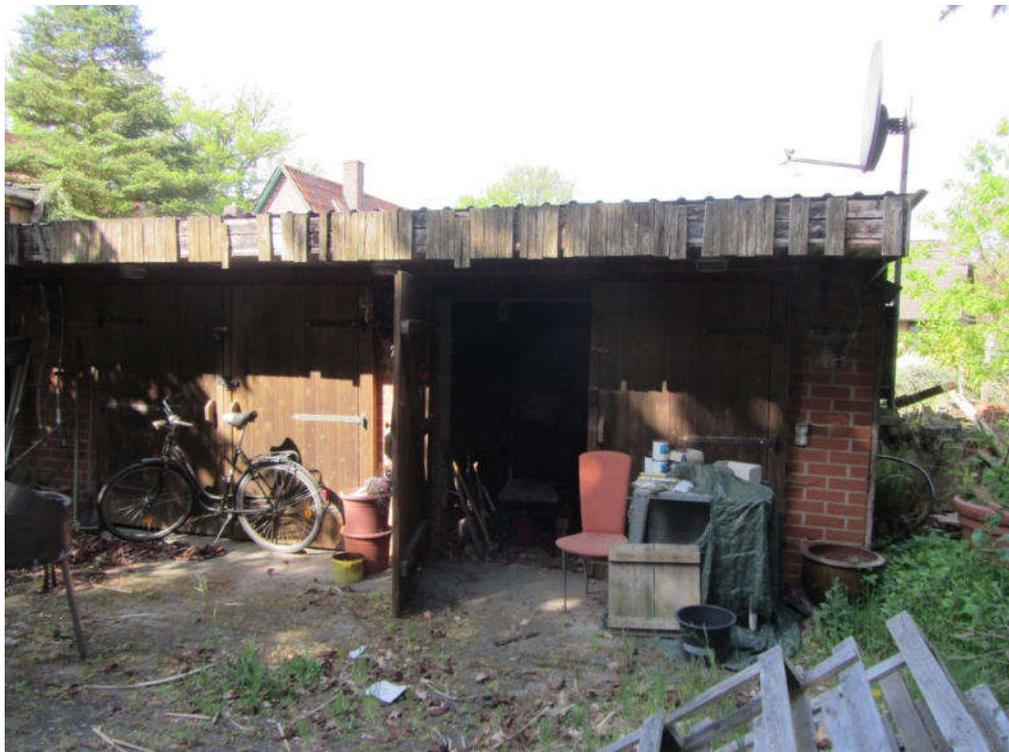
Abbildung 6: Nebengebäude, hofseitige Ansicht aus Osten

Das Gebäude hat derzeit im mittleren Bereich einen Stellplatz, der aus Osten zu befahren ist. Zusätzlich befinden sich nördlich und südlich davon Abstellflächen. Das Gebäude hat ein flach geneigtes Pultdach in Holzbauweise und ist mit Trapezblechen eingedeckt. Der bauliche Zustand ist als schlecht und unterdurchschnittlich zu bezeichnen. Es gibt einen erhöhten Instandsetzungs- und Reparaturbedarf.

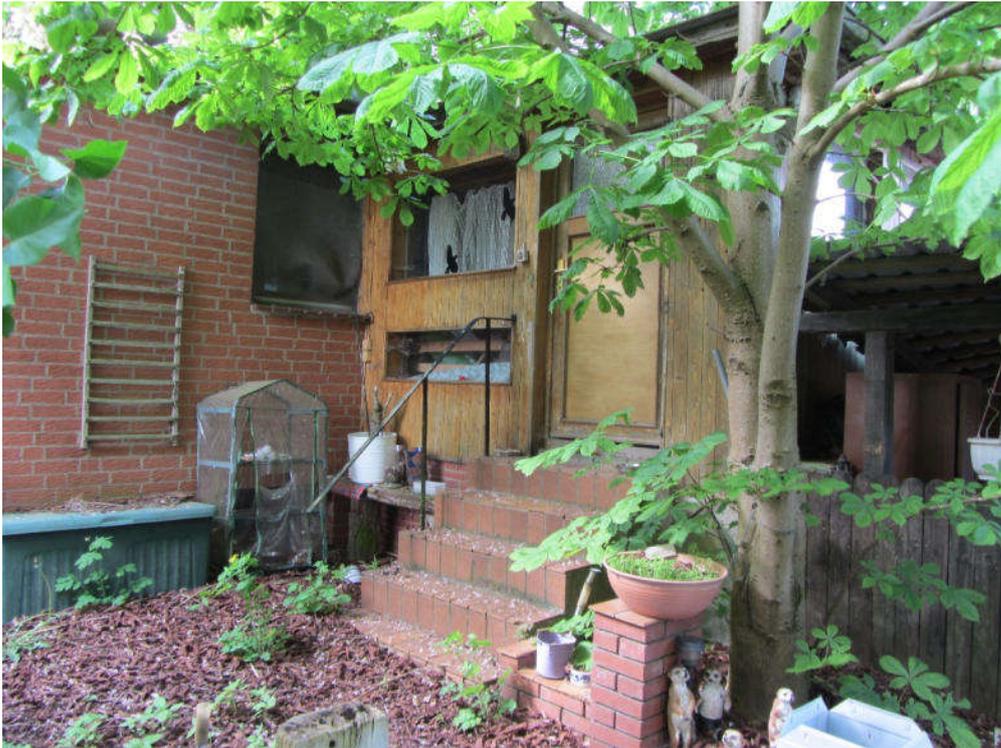
Abbildung 16: hofseitige Ansicht mit Terrasse aus Nordosten

viele Fenster und Türen sind schadhaft und abgängig,
die Bodenbeläge sind tlw. schadhaft oder abgängig,
die Badeinrichtungen sind abgängig,
die überdachte Terrasse befindet sich in einem schlechten baulichen Zustand und hat ihre Restnutzungsdauer erreicht,
der Anschluss der Regenfallrohre ist zu prüfen und wiederherzustellen,
Die Aufzählung erhebt nicht den Anspruch auf Vollständigkeit und beschränkt sich auf die wesentlichen Merkmale.

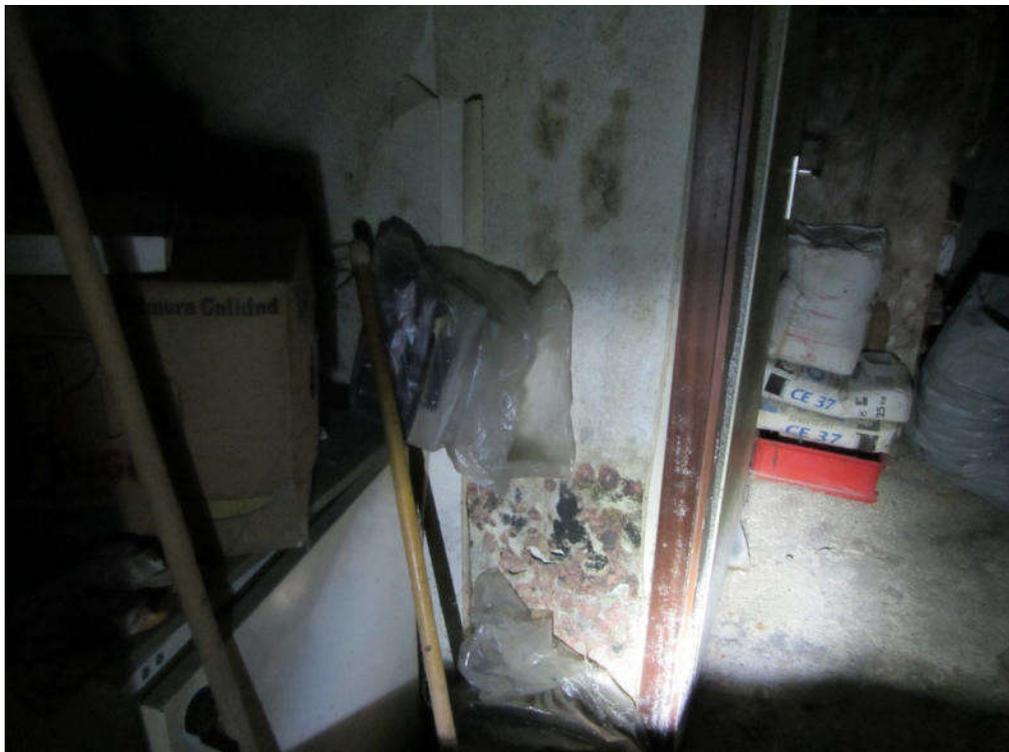
Abbildung 23: Schimmelbefall im Kellergeschoss

Baumängel / Bauschäden: das Gebäude ist stromlos und derzeit eigentlich nicht für Wohnzwecke nutzbar, die Zähler sind ausgebaut, der Anschluss ist stillgelegt,
dadurch funktioniert unter anderem auch die Heizung nicht,
sämtliche genutzten Räume sind mit unbrauchbaren Gegenständen vollgestellt,
auf Grund der vernachlässigten Unterhaltung gibt es einen erheblichen Instandhaltungs- und Sanierungs- sowie Reparaturstau,
durch des schlechten Allgemeinzustandes ist eine Nutzung derzeit nur eingeschränkt möglich,
die Wärmedämmung ist überwiegend als unzureichend anzusehen, der energetische Standard ist nicht mehr zeitgemäß,
einige Räume im Dachgeschoss haben Rohbaucharakter, da tlw. Fußboden und Wand geöffnet wurden,
die elektrische Anlage sollte fachgerecht geprüft werden, bevor der Stromanschluss wiederhergestellt wird,
es sind tlw. deutliche Feuchtigkeitsspuren im Kellergeschoss an diversen Bauteilen erkennbar, die sich zu Schimmelbefall entwickelt haben,

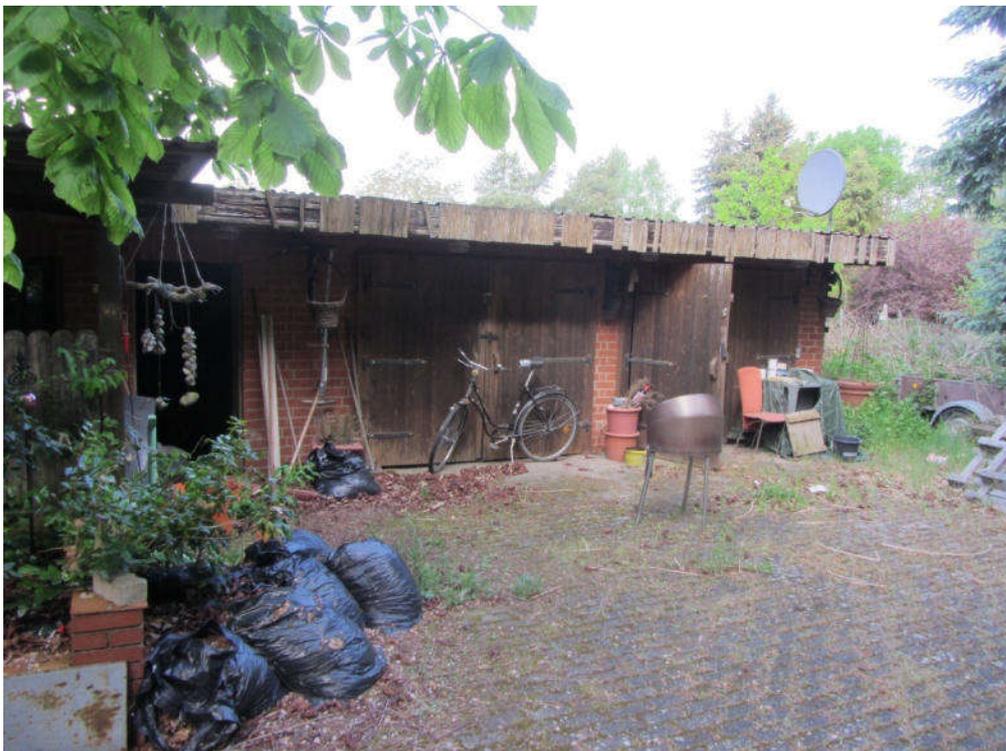
Abbildung 24: Nebengebäude mit Hofbefestigung, Ansicht aus Südosten

Bodenbefestigungen: Pflasterungen und Plattierungen im Bereich der Zufahrt und vor dem Nebengebäude

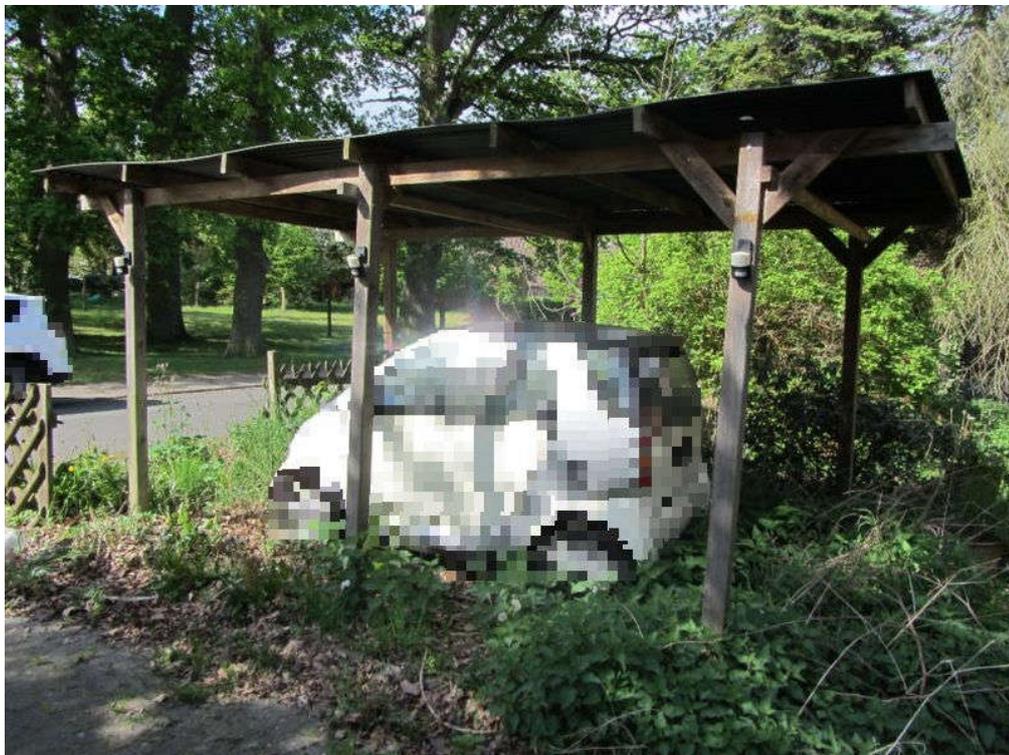
Abbildung 26: Carport im südlichen Grundstücksbereich

Sonstiges: baumarktübliches Carport südlich des Wohnhauses

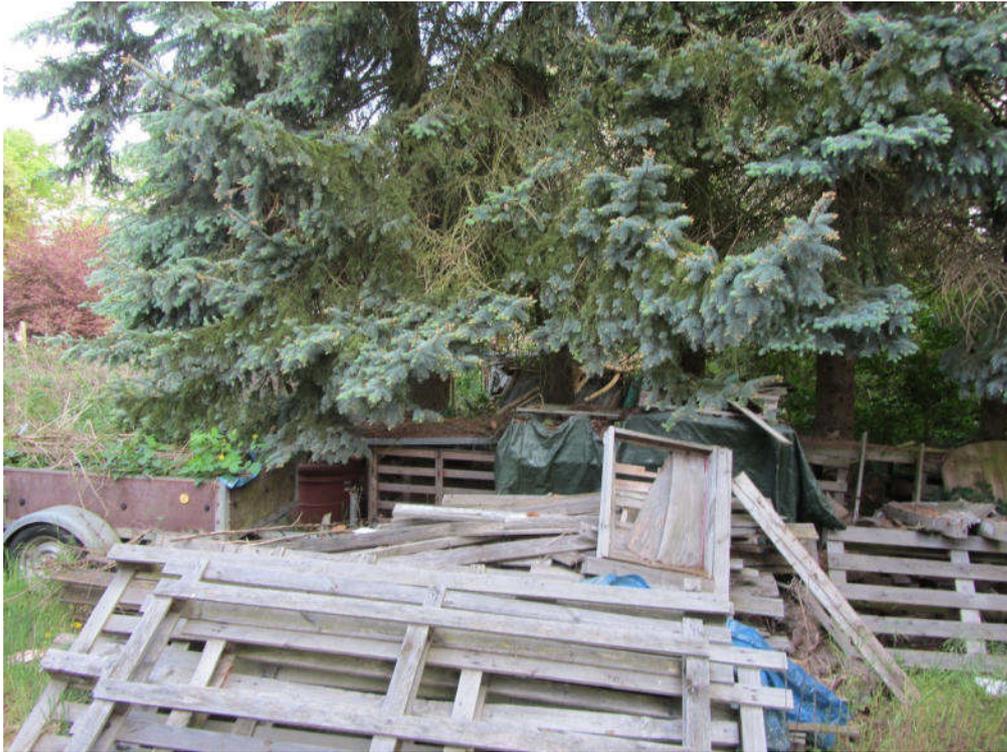
Abbildung 27: Blickrichtung Wildwuchs im nördlichen Grundstücksbereich

Gartenanlagen: naturbelassen, Wildwuchs ohne Wertrelevanz
