## **Gutachten über den Verkehrswert** (Marktwert)

### **Zwangsversteigerungssache zum Zwecke der Aufhebung einer Gemeinschaft**

betreffend das im **Grundbuch von Jerxheim Blatt 675** unter laufender Nummer 1  
eingetragene Grundstück

Wohnhausanbau (Einordnung ähnlich Doppelhaushälfte).

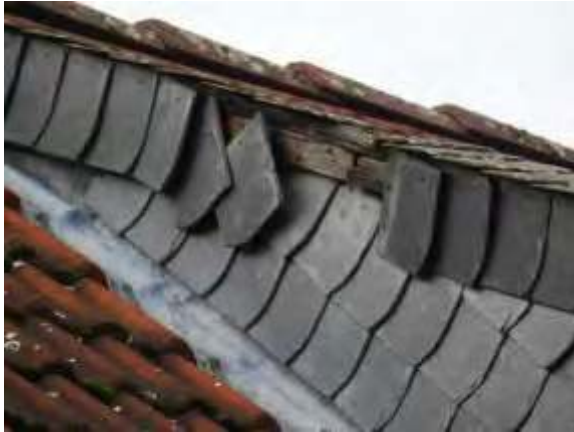
Ortgangverkleidung

| (Erforderliche Mindestmaßnahmen, Modernisierungen u.ä. i.R.d. eingeschätzten RND) | |
|---|---|
| o Ortgang Hauptdach: Holzverkleidung teils abgelöst, stark verwittert u.d. Fäulnis geschädigt. Erforderliche Mindestreparatur im Schadenbereich. | 1.500 |

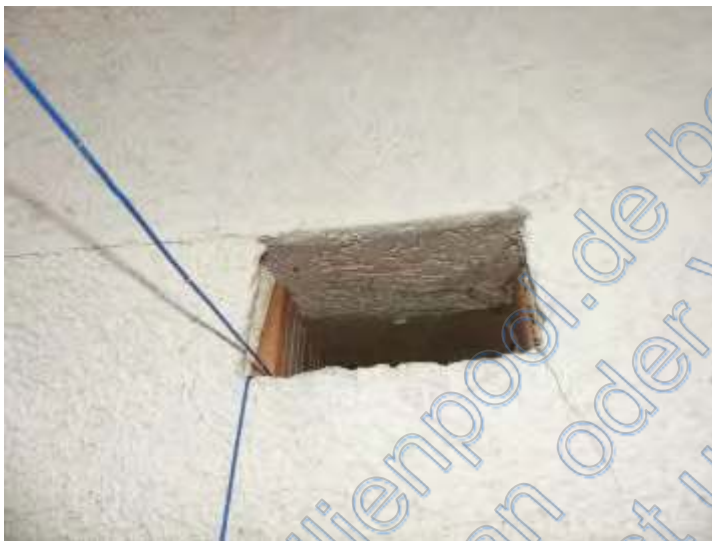
Fassade mit Wärmedämmverbundsystem

Nicht fachgerecht verschlossen bzw. angearbeitet.

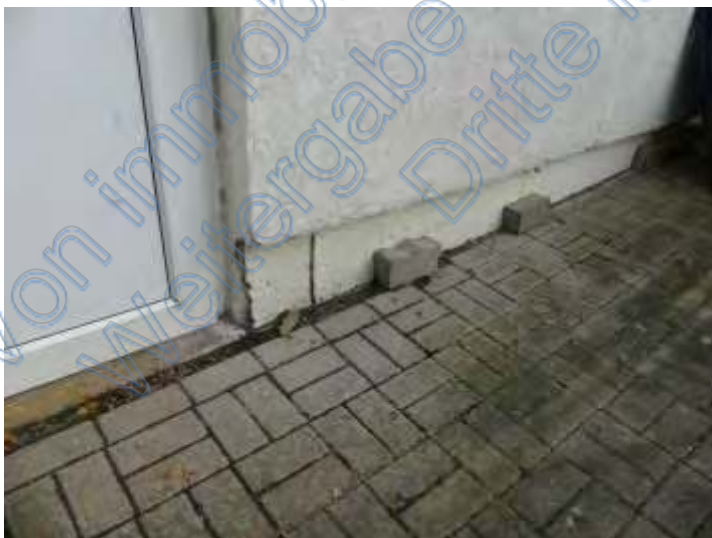
Sockel nicht fertiggestellt, kein fachgerechter An- und Abschluss

- o Wärmedämmverbundsystem Gartenseite/West ist im Sockelbereich nicht fertiggestellt.
- o Rissbildung Anschluss Eingangsanbau, mindestens Reparatur, Ursachenklärung erf.

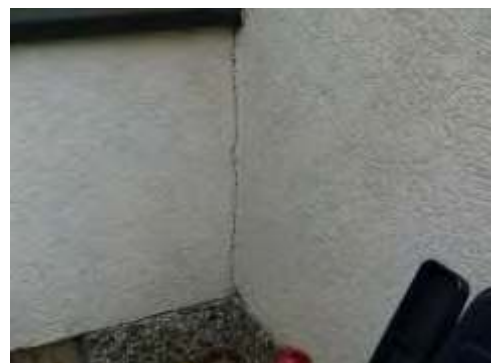
Rissbildung im Eck-Anschlussbereich

| o Rissbildung Anschluss Eingangsanbau, mindestens Reparatur, Ursachenklärung erf. | 500 |
