Wertgutachten

Das Amtsgericht Schleiden, Marienplatz 10 in 53937 Schleiden - Gemünd, hat mit dem Schreiben vom 23.02.2022 darum gebeten, im Rahmen eines Zwangsversteigerungsverfahrens den Verkehrswert (Marktwert) im Sinne von § 194 Baugesetzbuch (BauGB) für den in der

gelegenen und im Gutachten näher
bezeichneten Grundbesitz

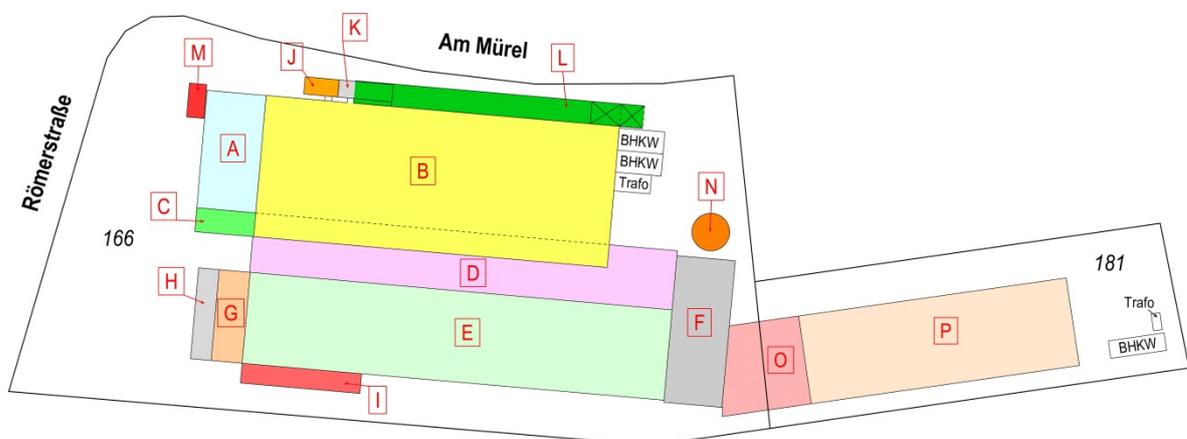
- [O] Halle, „Verbindungsbau“ mit Eigengrenzüberbau (siehe 2.16)
- [P] eingeschossige Halle (siehe 2.17)
sowie ein Blockheizkraftwerk mit Trafostation (nicht zu bewerten)

Flurstück 166:

- [A] Dreigeschossiges Bürogebäude mit ausgebautem Spitzboden (siehe 2.2)
(Eingang zur Werkshalle, Aufenthalts- und Lagerräume, Sanitäreanlagen und Trafostation im Erdgeschoss, Büroräume im 1. und 2. Obergeschoss, Abstellfläche im ausgebauten Spitzboden)

- [B] Rückwärtige Halle (siehe 2.3)
- [C] Eingeschossiger Büroanbau (siehe 2.4)
- [D] Überdachung zwischen den Hallen [B], [E] und [F] (siehe 2.5)
- [E] Halle (siehe 2.6)

- [F] Halle (ehem. offene Lagerhalle) (siehe 2.7)
- [G] Zweigeschossiges Büro- und Ausstellungsgebäude (siehe 2.8)
- [H] Wintergartenanbau [G] (siehe 2.9)

- [I] Seitliche Lagerhalle (Anbau an Werkshalle [E], siehe 2.10)
- [J] Lagerraum (siehe 2.11)
- [K] Lagerraum (siehe 2.12)
- [L] seitliche Lagerhalle (Anbau an Werkshalle [B], siehe 2.13)

- [M] Fertiggarage (siehe 2.14)
- [N] Spänesilo für die inzwischen entfernte Heizungsanlage (siehe 2.15)
sowie zwei Blockheizkraftwerke mit Trafostation (nicht zu bewerten)

Flurstück 181:
