Gutachten

AGL-144-23-MS

**Eskentrup 5
59387 Ascheberg**

Feststellung des Verkehrswerts (Marktwerts) der bebauten Liegenschaft, Gemarkung Ascheberg, Flur 85, Flurstück 542, Eskentrup 5 in 59387 Ascheberg, für das Zwangsversteigerungsverfahren zur Aufhebung der Gemeinschaft.

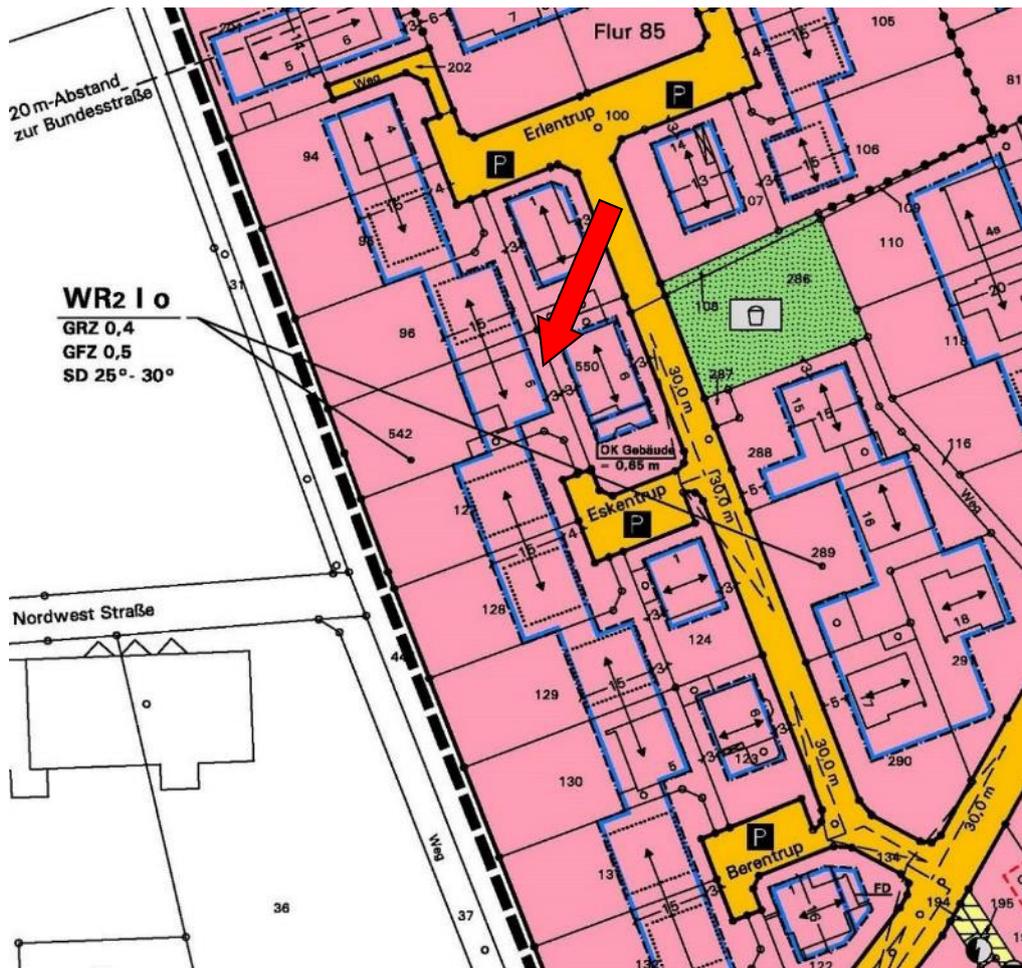
(Quelle: Gemeinde Ascheberg) – Bebauungsplanausschnitt -

Es handelt sich um ein reines Wohngebiet mit offener Bauweise. Das Gebäude darf ein Vollgeschoss haben. Die Grundflächenzahl beträgt 0,4. Die Geschossflächenzahl beträgt 0,5. Außerdem ist ein Satteldach mit einer Dachneigung von 25° - 30° zulässig. Baugrenzen sind festgelegt.
