# Verkehrswertgutachten

Bewertungsobjekt **Freistehendes Zweifamilienhaus**

Adresse **51597 Morsbach, OT Appenhagen  
Ritterseifener Weg 30**

Auftraggeber **Amtsgericht Waldbröl,  
Geschäfts-Nr. 2 K 10/24**

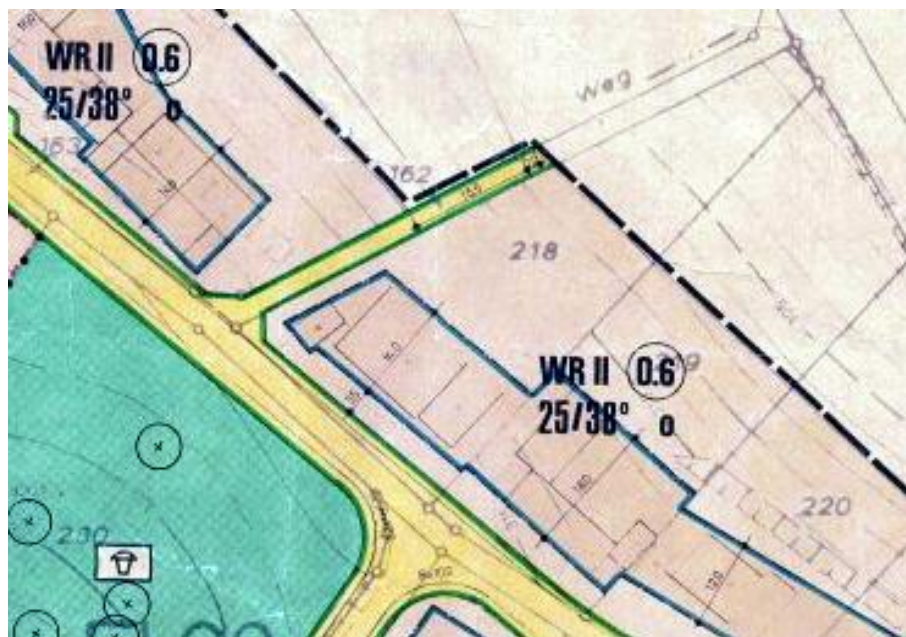
**Abbildung 8**  
**Bebauungsplan,**  
**M ca. 1 : 1.000**

Es liegt im Geltungsbereich des Bebauungsplans Nr. 24 „Morsbach Appenhagen-Katzenbach“ (siehe Abbildung 8). Der Aufstellungsbeschluss wurde am 23.01.1978 gefasst. Der Bebauungsplan setzt für den Bereich mit dem Bewertungsgrundstück die Nutzung als Reines Wohngebiet (WR) fest. Es ist nur eine offene, höchstens zweigeschossige Bauweise mit einer Dachneigung von 25-38° zulässig. Im Textteil ist festgesetzt, dass weder Walmdächer noch Drempelel erlaubt sind. Die Geschossfläche darf nicht mehr als 60 % der Grundstücksfläche betragen.

Das zu bewertende Grundstück ist das im Plan mit 218 bezeichnete Flurstück.
