## GUTACHTEN

über den Verkehrswert der  
**Eigentumswohnung WE Nr. 17**  
im 3. Obergeschoss des  
Mehrfamilienhauses  
auf dem Grundstück  
**Hellweg 30**  
**59423 Unna**

zum Stichtag 03.09.2024

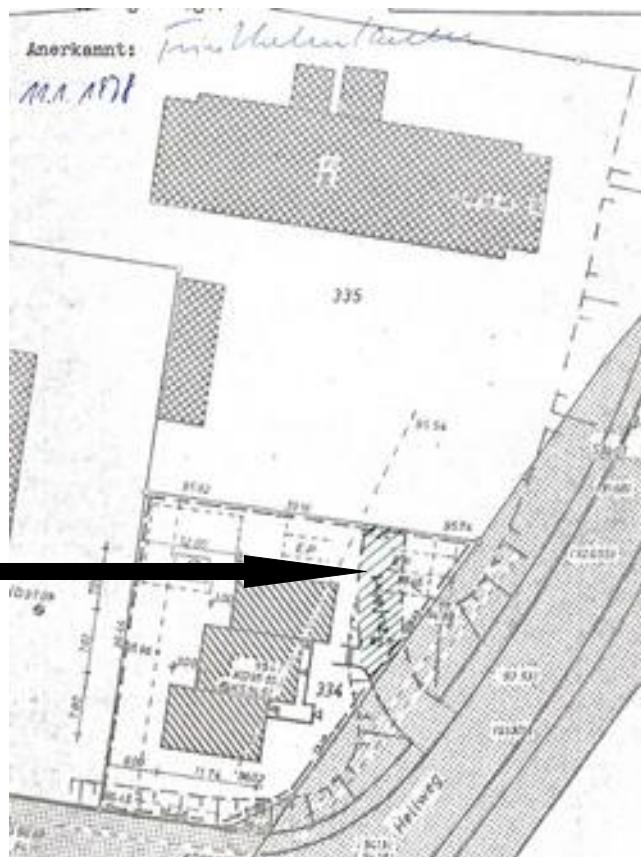
Auszug Baulast

Es besteht zugunsten des Grundstücks eine Zufahrtbaulast. Die uneingeschränkte Zuwegung über das Flurstück 334 ist öffentlich-rechtlich gesichert.  
Eine privatrechtliche Sicherung über Grunddienstbarkeiten besteht nicht.

Durch die öffentlich-rechtliche Sicherung wurde durch Übernahme der Zufahrtbaulast auf einer 5 m breiten, insgesamt ca. 85 m<sup>2</sup> große Fläche der Rechtsanspruch auf Erteilung einer Baugenehmigung gesichert.

Dem Bewertungsgrundstück fehlt die privatrechtliche Rechtsposition, nach der die tatsächliche Benutzung der Zufahrt über das belastete Flurstück 334 gesichert ist.

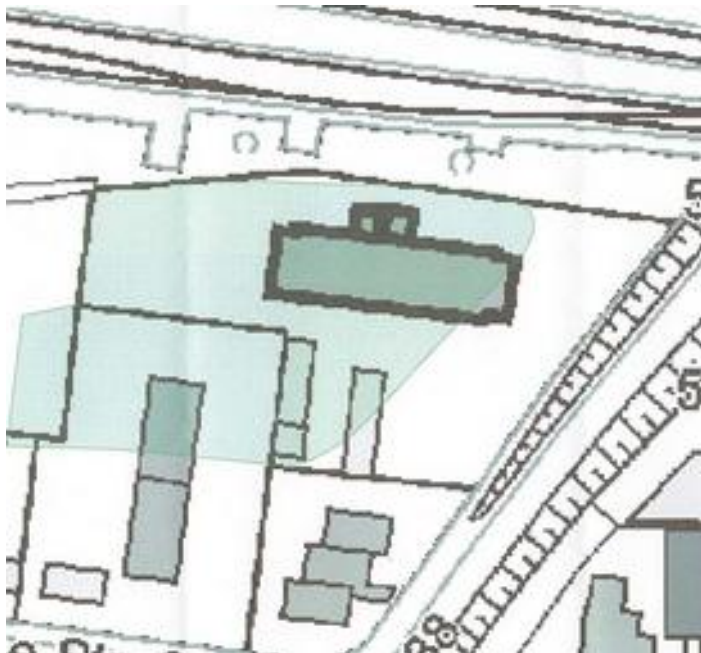
Auszug Altlast

Eine Teilfläche des Grundstücks wurde mit Materialien unbekannter Art, Güte und Mächtigkeit aufgefüllt, was einen Altlastenverdacht begründet.

Im Vorfeld von Baumaßnahmen und Nutzungsänderungen sind Bodenuntersuchungen durch altlastensachverständige Personen in Projektbegleitung mit der Kreisverwaltung Unna, Fachbereich Mobilität, Natur und Umwelt durchzuführen.

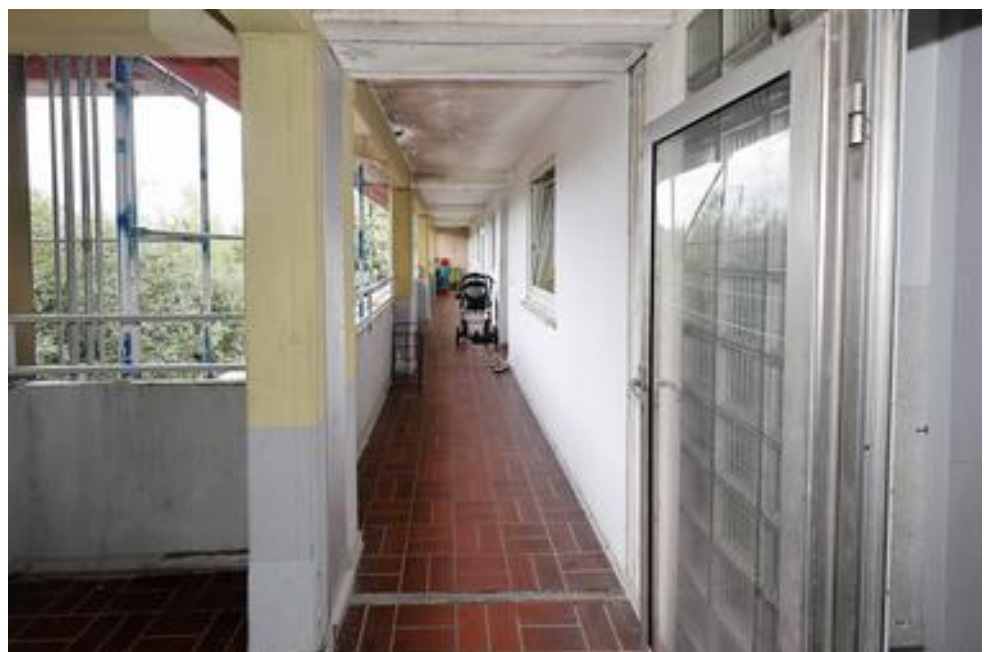
| | Die Boden-, Wand- und Deckenbeläge weisen Verschmutzungen, Graffiti und Fehlstellen auf. |

Foto Nr. 6 3.OG: Laubengang

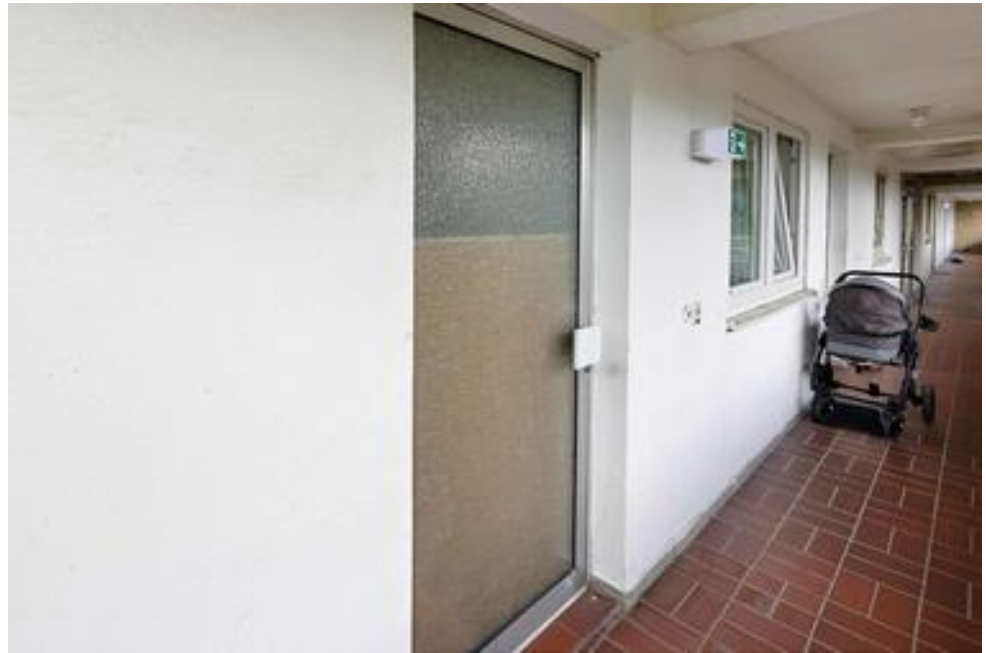
| Wohnungstür | Die Wohnungseingangstür mit einfachem Türblatt und einfacher Zarge erfüllt nicht die Anforderungen an den Schall-, Wärme-, Brand-, und Einbruchschutz. Die Scheibe ist defekt. Die Klingel und Gegensprechanlage funktionieren nicht. |

Foto Nr. 7     3.OG: Wohnungseingangstür WE Nr. 17

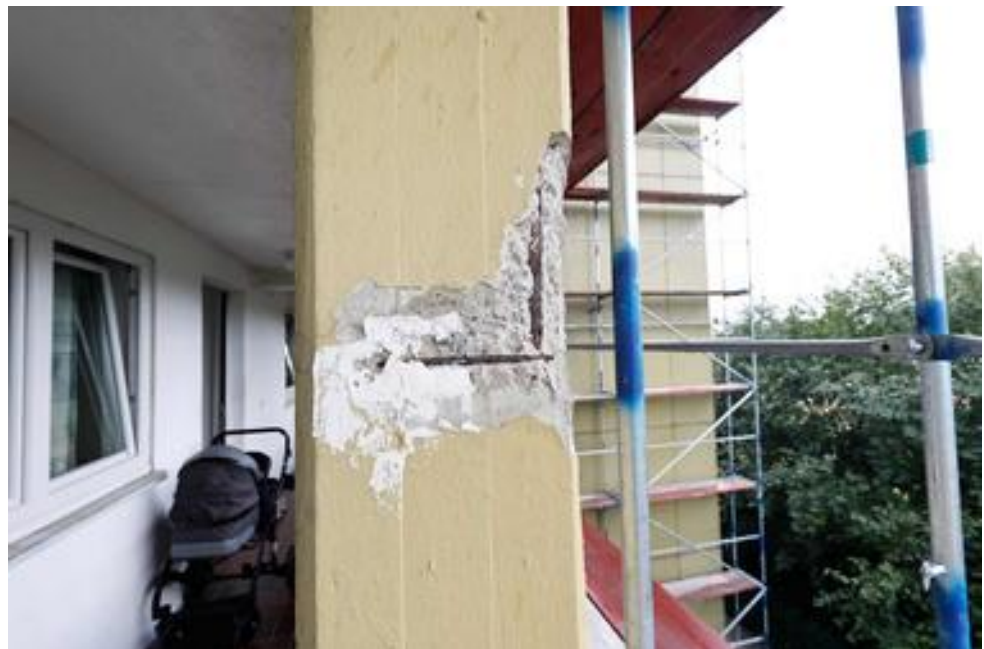
| Treppenhaus, Laubengänge | Die Stahlbetonstützen weisen Carbonatisierungsschäden mit Betonabplatzungen auf. Zur Beurteilung der Standfestigkeit der Stahlbetonstützen ist die Begutachtung und Expertise eines Statikers angeraten. |

Foto Nr. 8     3.OG: Detail Betonstütze mit Carbonatisierungsschäden

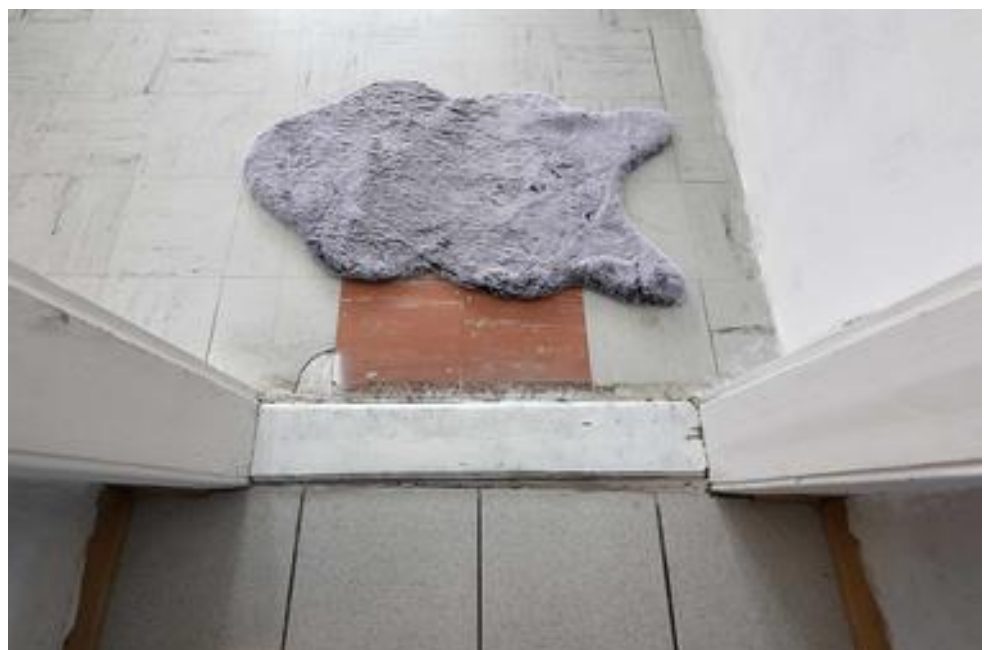
| Bodenbeläge | Die Bodenbeläge weisen über das tolerierbare Maß hinausgehende Gebrauchsspuren, Beschädigungen und Fehlstellen auf. Die Fliesen sind defekt. |

Foto Nr. 12 3.OG We Nr. 17: Detail Türschwelle mit defektem Bodenbelag

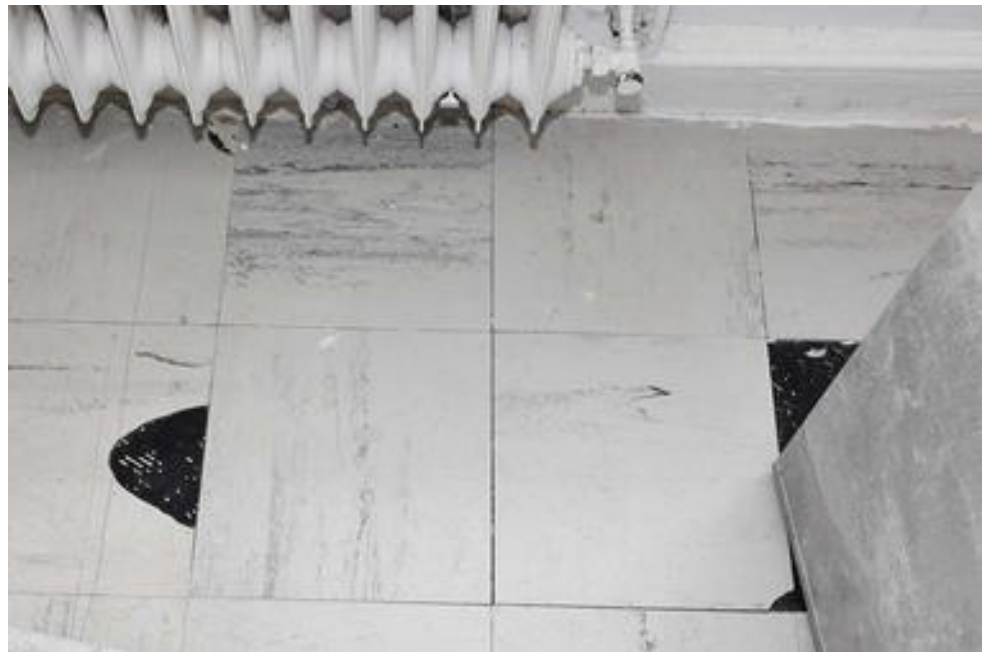
Foto Nr. 13 3.OG We Nr. 17: Detail ausgebrochenem Oberbelag

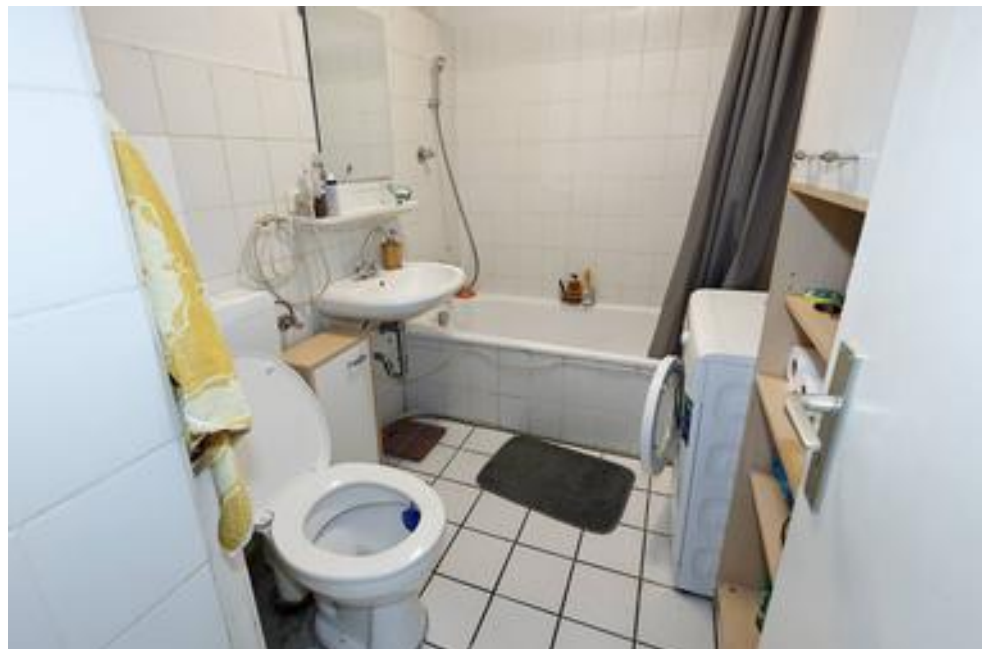
Foto Nr. 14 3.OG We Nr. 17: innenliegendes Badezimmer

| Wand | Die Innenwandflächen weisen Beschädigungen und Unebenheiten auf. Im Badezimmer weisen Schimmelbeläge im Decke- Wandbereich auf Wärmebrücken und Kondensationsbelastungen hin. Die Fliesen haben Risse und Kantenabbrüche. |

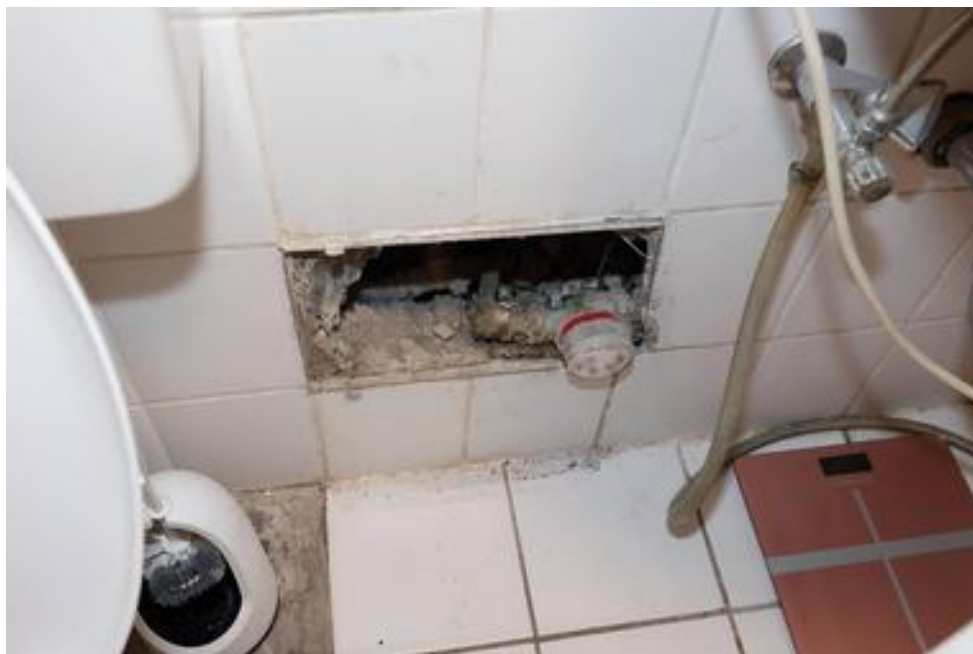
| Abdeckungen | Die Abdeckungen des Sanitär- und Lüftungsschachtes fehlen. |

Foto Nr. 15 3.OG We Nr. 17: Bad Detail unverschlossene Wandöffnung

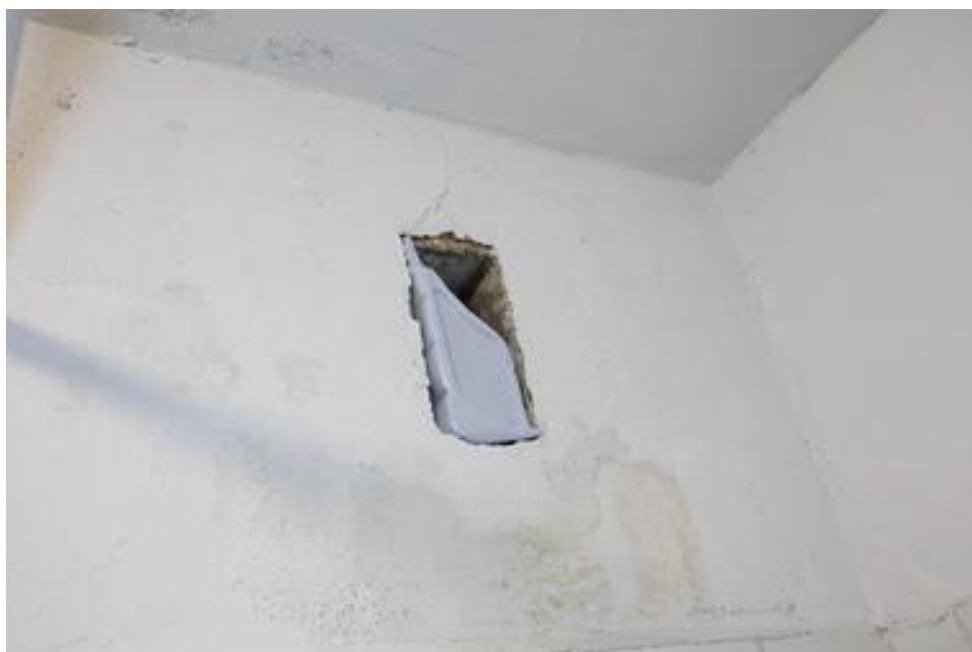
Foto Nr. 16 3.OG We Nr. 17: Bad Detail Lüftungsöffnung und Wandoberfläche
