**002 K 020/17**

**AKTUALISIERUNG DES GUTACHTENS**

**freistehenden, unterkellerten 2 ½- geschossigen Gebäudes  
als  
Gastwirtschaft mit Gästezimmer und Pächterwohnung  
mit  
nicht unterkellertem 1- geschossigen Saalanbau und Bühne  
nebst  
drei weiteren Grundstücken**

**Halinger Dorfstraße 1**

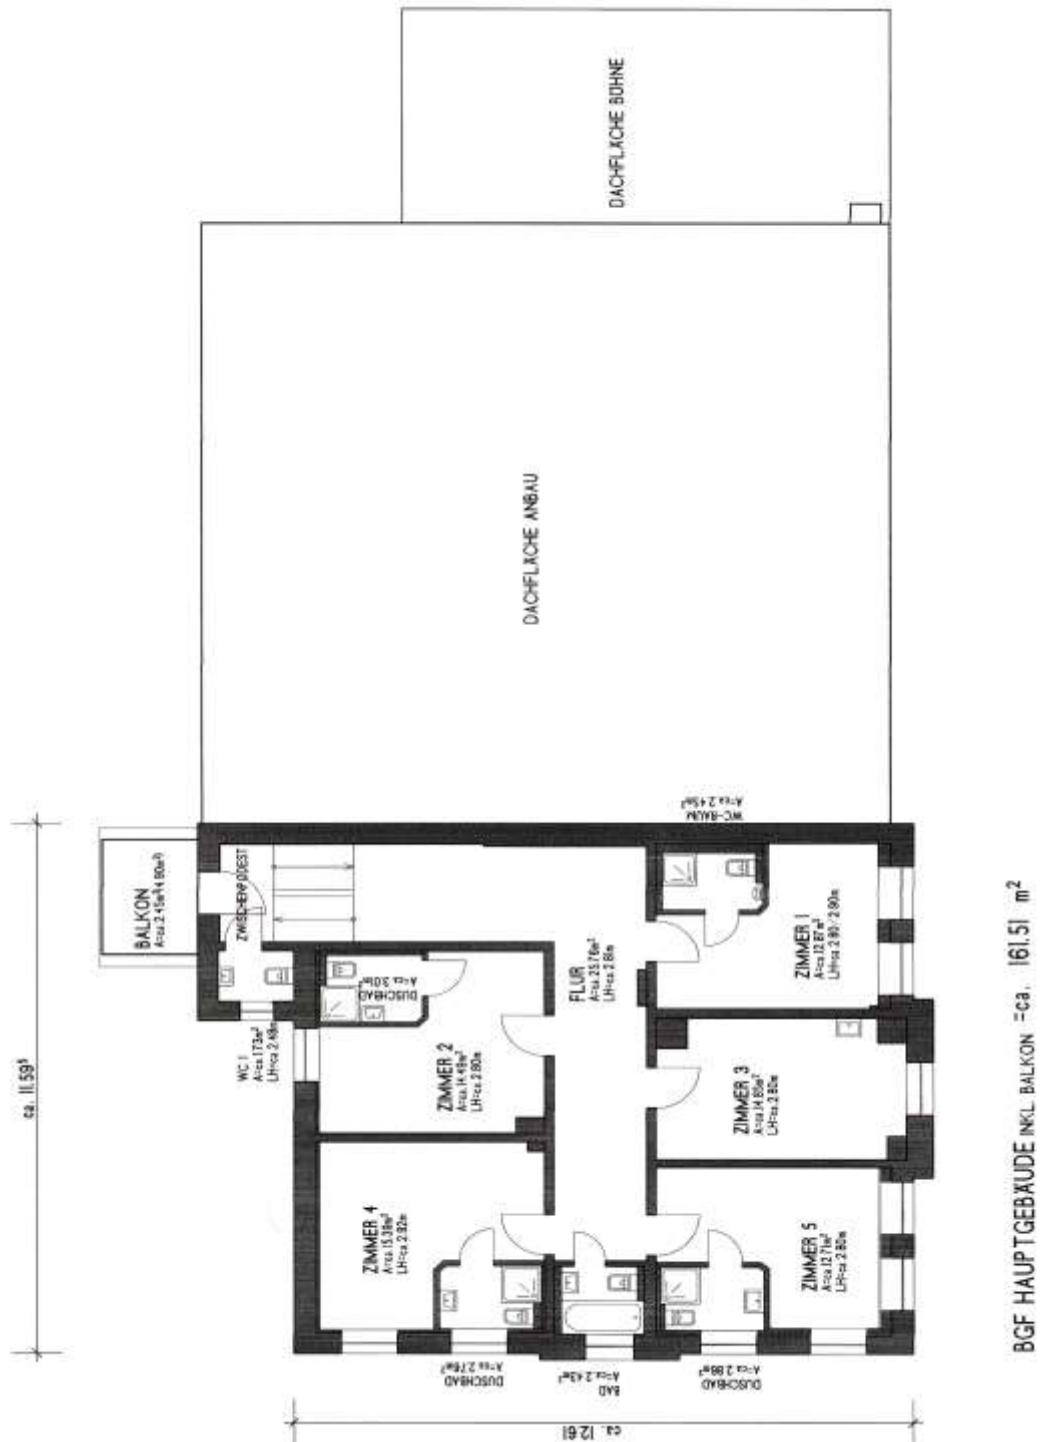
## 11. Grundriss Obergeschoss

- Lichte Höhen: zwischen ca. 2,82 m im Gastraum und ca. 4,28 m im Saalanbau
- Obergeschoss:** (Gästezimmer) Der Aufgang zum Obergeschoss erfolgt über eine zweiläufige gegenläufige Holztreppe mit Zwischenpodest, auf dem sich ein WC-Raum befindet und der Ausgang zu einem Balkon. Vom Flur im Obergeschoss werden insgesamt fünf Gästezimmer, von denen vier über ein eigenes Duschbad verfügen, sowie ein separates Badezimmer erschlossen.

- Lichte Höhe: ca. 2,80 m in den Gästezimmern

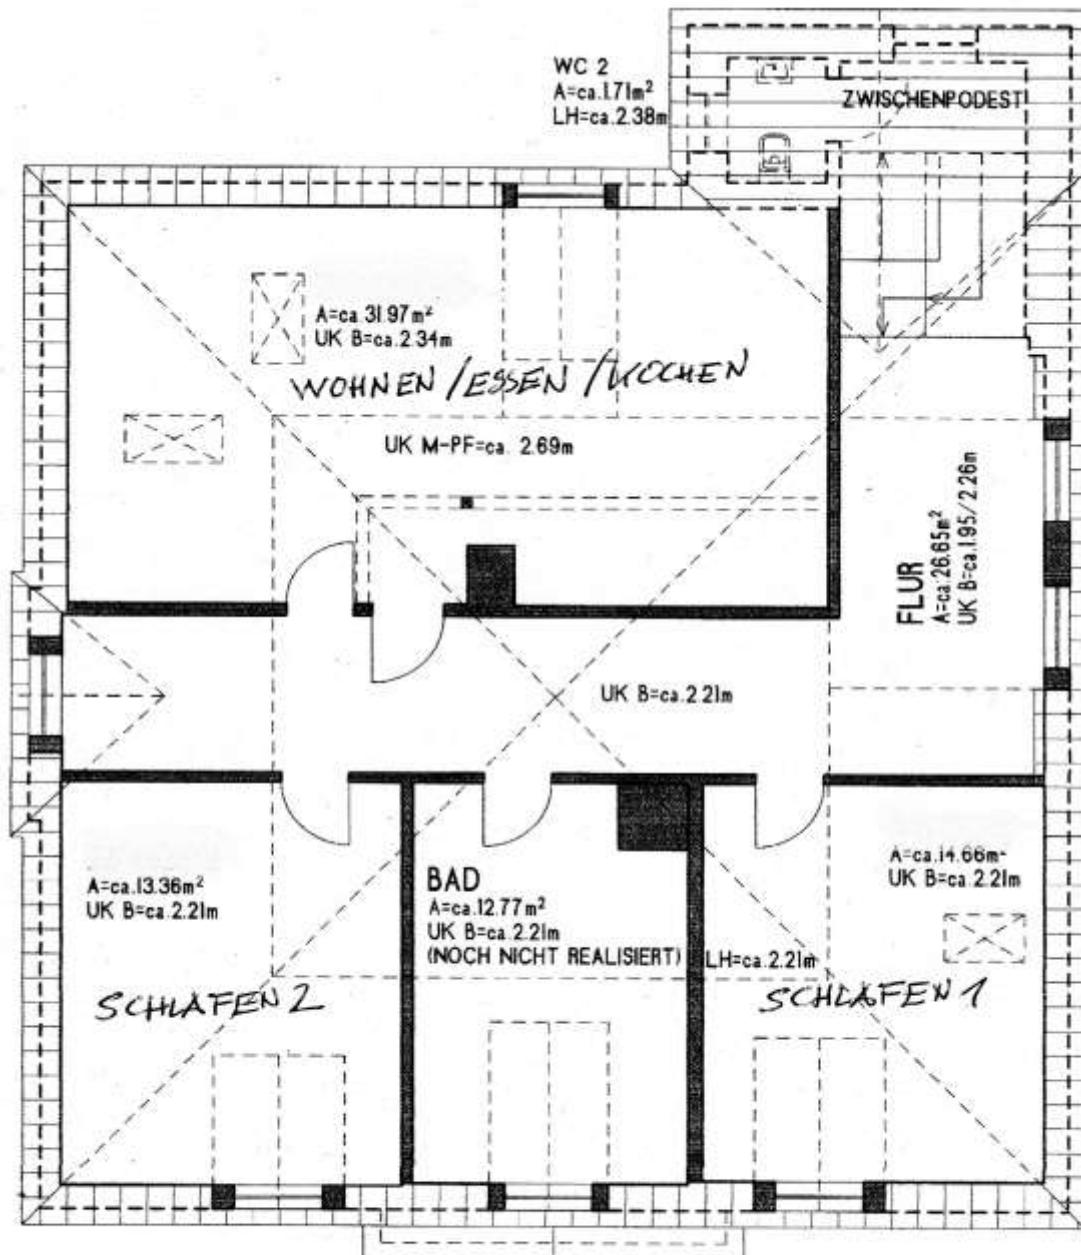
## 12. Grundriss Dachgeschoss

<b>Dachgeschoss:</b> (Pächterwohnung)	Das Dachgeschoss wird ebenfalls über eine zweiläufige gegenläufige Holztreppe mit Zwischenpodest, auf dem sich ein WC-Raum befindet, erreicht. Hier befindet sich die Pächterwohnung, die aus einem Wohn-Ess-Küchenbereich, zwei Schlafzimmern und einem Bad besteht. Die einzelnen Zimmer werden von einem Flur aus begangen.
Lichte Höhe:	ca. 2,21 m im Flur und den Zimmern bis Unterkante Deckenbekleidung
