Verkehrswertgutachten

Bewertungsobjekt **Einfamilienhaus**

Adresse **51570 Windeck (Rosbach),
Claudiusstr. 2a**

Auftraggeber **Amtsgericht Waldbröl,
Geschäfts-Nr. 2 K 22/24**

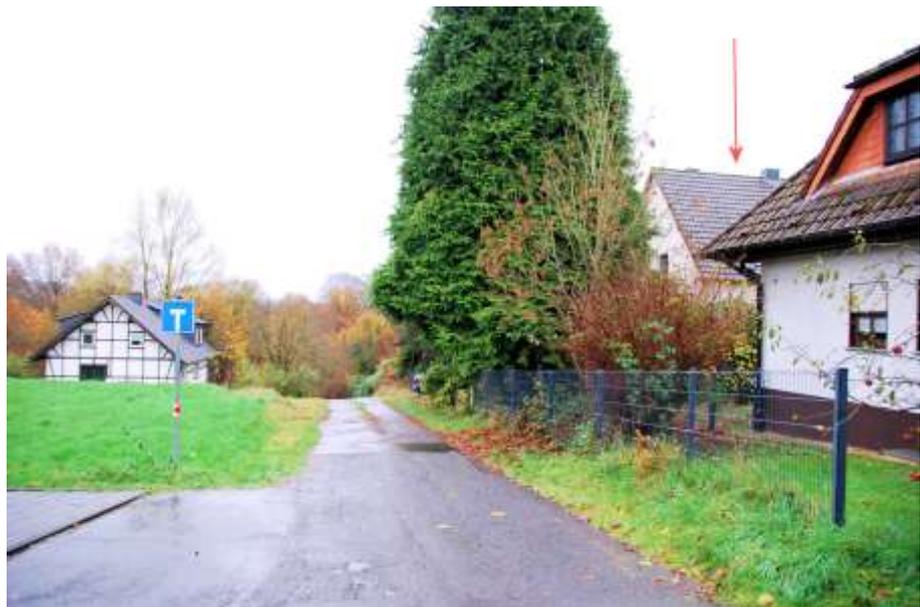
Abbildung 4
Claudiusstraße,
Blickrichtung Süd

Haus Nr. 2a ist mit dem Pfeil gekennzeichnet.

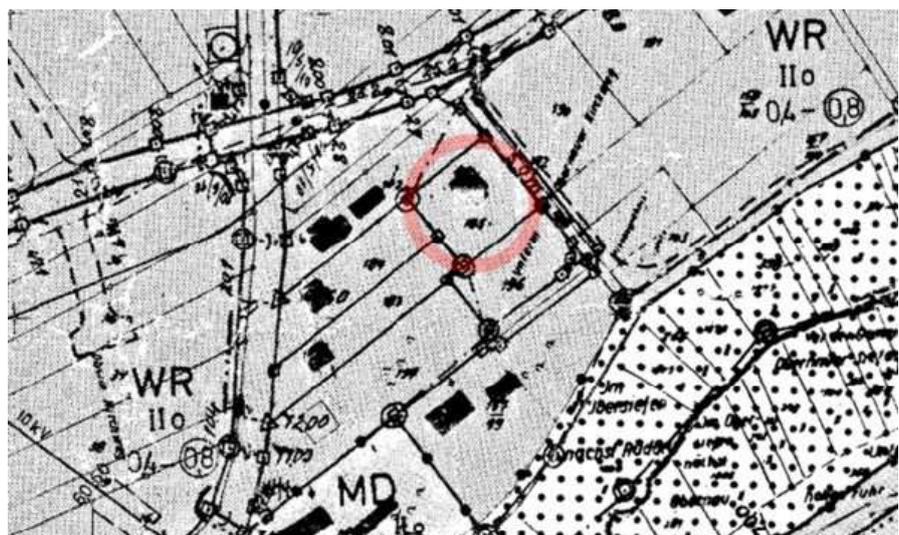
Abbildung 7
Bebauungsplan Nr. 1/8,
Ausschnitt,
M ca. 1 : 2.500

Dieser setzt für den Bereich mit dem zu bewertenden Grundstück fest: Reines Wohngebiet (WR) mit einer zweigeschossigen Bauweise, in der nur Einzelhäuser zulässig sind. Die Grundstücksfläche darf höchstens zu 40% überbaut werden (Grundflächenzahl, GRZ 0,4). Die Geschossfläche darf höchstens 80 % der Grundstücksfläche betragen (GFZ 0,8).

Baulinien oder Baugrenzen sind nicht festgesetzt. Die Vorgartentiefe ist mit Ausnahme von Bestandsbauten auf 5-10 m festgesetzt.

Die erlaubte bauliche Ausnutzung ist weder in der Anzahl der Vollgeschosse noch der überbaubaren Grundstücksfläche ausgeschöpft. Das Wohnhaus kann deshalb sowohl aufgestockt als auch insbesondere nach Süden und nach Westen erweitert werden.

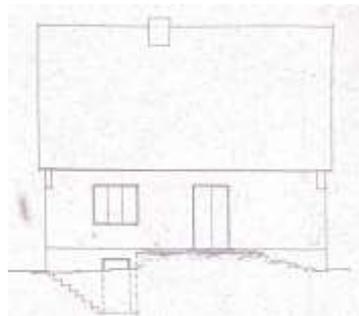
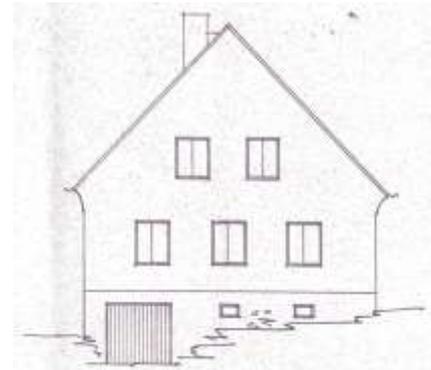
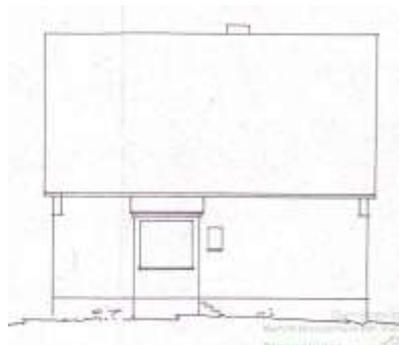
Abbildung 8 Ansichten

Südseite

Ostseite

Nordseite (Hauseingang)
Westseite

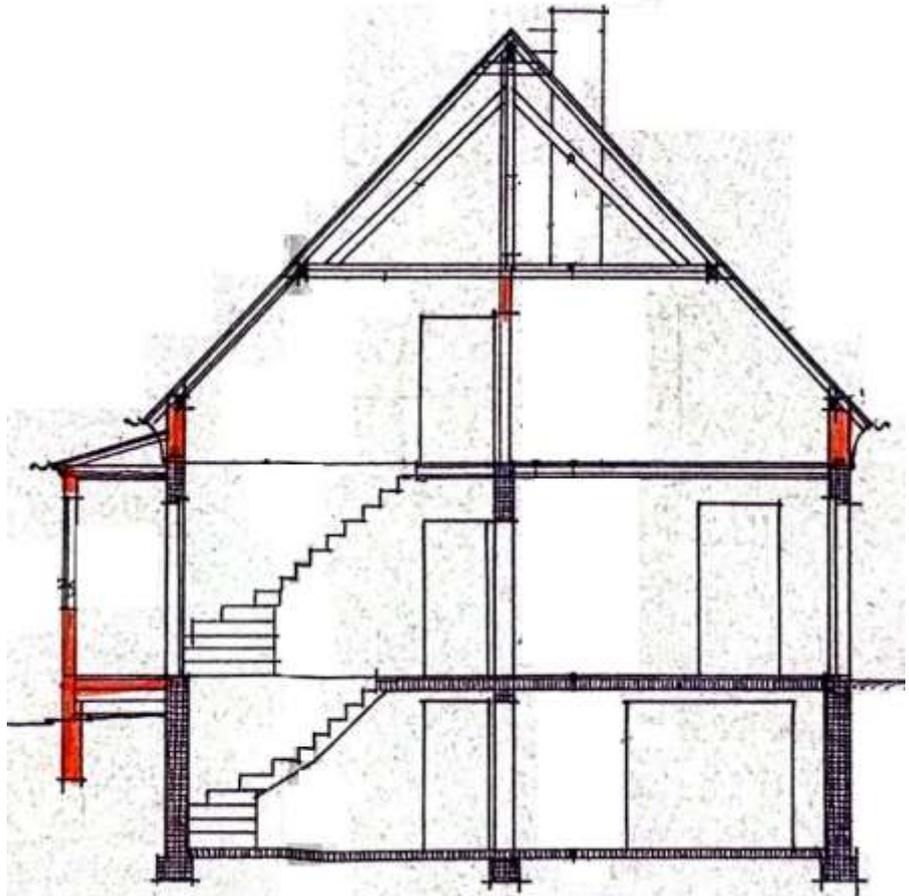
Abbildung 9
Schnitt,
M ca. 1 : 100

- Fundamente und Kellermauerwerk: Beton
- Zwischenwände im Keller: Ziegelsteine

- aufgehendes Mauerwerk: Schwemmsteine
- Kamine: Ziegelsteine
- Kellerdecken: Trägerdecken mit Bimsbeton
- Kellertreppen: Beton mit Zementfeinschicht
- Dach: Satteldach in Holz, imprägniert gegen Insektenbefall
- Dacheindeckung: Rheinlandziegel
- Decken-/ Wandflächen: zweilagiger Putz, geglättet
- Fußboden der Wohnräume: Holzdielenbelag
- Treppenflur und Bad: Fliesenbelag
- elektrisches Licht: in allen Räumen unter Putz
- Entwässerung: Grube mit Klärkammern. Die abgeklärten Wässer werden auf dem Grundstück verrieselt bzw. in einer gemeinsamen Leitung in die südliche Waldschlucht geführt.

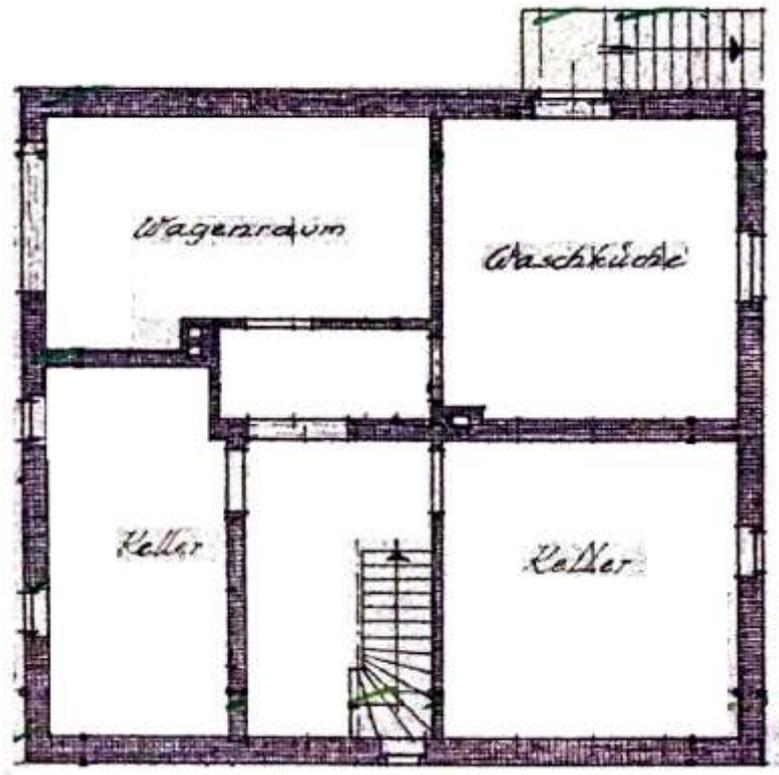
Abbildung 10
Kellergeschoss,
M ca. 1 : 100

- Die Kellerräume haben eine lichte Raumhöhe von ca. 2,15 m.
- Der Raum rechts der Treppe konnte nicht eingesehen werden.
- Der Raum hinten rechts wird wie angegeben als Waschküche genutzt.

- Der Raum hinten links, der ehemalige Wagenraum, ist mit einem doppelflügeligen Wohnraumfenster, Bodenfliesen und Heizung wohnlich ausgebaut. Hier stören allerdings offen unter der Decke verlaufende Leitungen und der Gaszähler in einer Ecke beim Fenster. Die Außenwand und die Decke sind stellenweise von Schimmel befallen.

- Der Raum links der Treppe wurde in einen kleineren Raum mit der Heizung und einem größeren Raum mit einem Badezimmer unterteilt. Der Heizungsraum ist desolat. Hier wurden Wasserpfützen und Putzschäden festgestellt. Die Teile der ehemaligen Heizungsanlage (wandhängende Therme) sind nicht mehr nutzbar. Ähnlich desolat stellt sich das anschließende Bad mit Stand-WC, Waschbecken und Eckdusche dar. Dieser Raum wird nur durch ein übliches Kellerfenster mit Stahlrahmen belichtet und belüftet. Die Wände sind überwiegend mit Nut- und

Federbrettern bekleidet, sodass der Zustand der Wände nicht sicher beurteilt werden kann.

- Der Waschkeller hat eine Nebeneingangstür. Diese führt mit einer Stufe auf eine witterungsgeschützte Fläche unter der Terrasse. Der straßennahe Teil unter der Terrasse besteht aus einem beheizbaren Raum mit Wohnraumfenstern und den Innenmaßen $3,0 \times 2,7$ m. Abweichend vom Grundriss liegt die Geländeoberfläche südlich und westlich des Wohnhauses weitgehend auf Niveau des Fußbodens im Kellergeschoss, sodass eine Kelleraußentreppe nicht erforderlich ist.
- Auch der Waschkeller weist es vor allen im Bereich des Schornsteins etwas Schimmel auf.

Die Kosten für die Beseitigung dieser Mängel und Schäden werden vorrangig in Anlehnung an Schmitz et al. geschätzt. ⁵ Einzelnen werden nur die großen Posten stark gerundet geschätzt.

- Abschlagen des Putzes raumhoch im Bad und in der Küche im Erdgeschoss sowie teilweise in den Räumen darunter im Kellergeschoss, neu verputzen ⁶
rd. $100 \text{ m}^3 * 42 \text{ €/m}^2 * 1,4 =$ rd. 6.000 €
- Bodenfliesenbelag einschließlich Estrich im Bad, im Flur und in der Küche im Erdgeschoss sowie teilweise in den Räumen darunter im Kellergeschoss abstemmen, neuer Fliesenbelag ⁷
rd. $50 \text{ m}^2 * 159,00 \text{ €/m}^2 * 1,4 =$ rd. 11.000 €
- Trocknen der durchfeuchteten Räume im Erdgeschoss und im Kellergeschoss geschätzt pauschal rd. 3.000 €

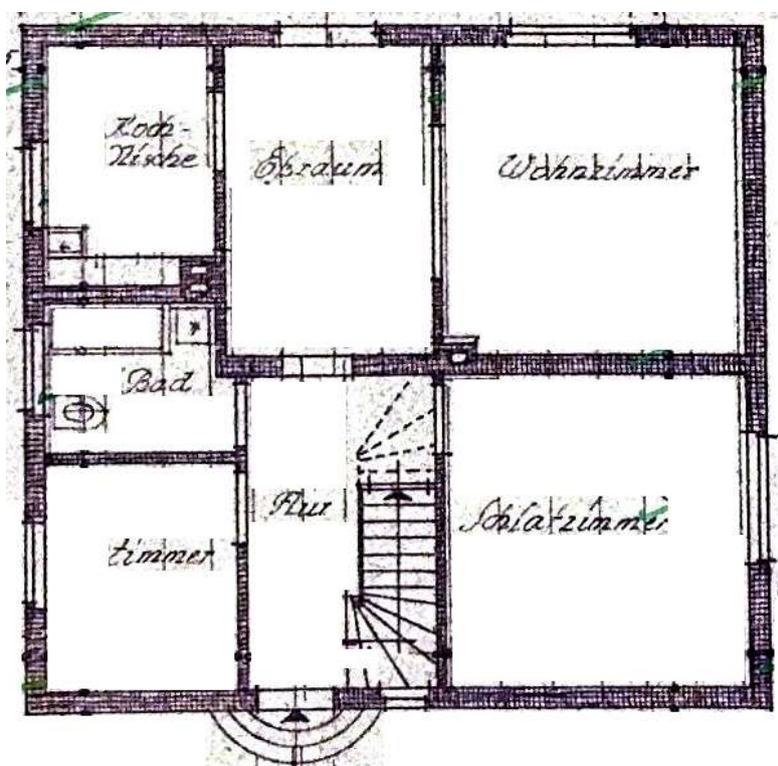
Abbildung 11
Erdgeschoss,
M ca. 1 : 100
(siehe Anlage 4)

- Abweichend vom Grundrissplan gibt es einen Eingangsvorbau. Dieser ist durch ein Schwingfenster und eine Hauseingangstür mit Verglasung gut belichtet.
- Der Flur mit Treppe ist etwa in der Mitte untergeteilt, sodass die Räume im Untergeschoss abgetrennt sind.
- Das Schlafzimmer rechts neben der Treppe ist unverändert. Es wird als Wohn-/Essraum genutzt.
- Der ehemalige Essraum und das Wohnzimmer wurden zusammengelegt. Hier ist ein großer Kaminofen aufgestellt. Durch eine breite Fenstertür erreicht man von hier die Terrasse.
- Die Terrasse ist mit Betonplatten 40×40 cm belegt. Das Geländer besteht aus Holzbrettern und -balken. Die Terrasse ist sehr gut nutzbar, weil sie ca.

- Kochnische und Bad wurden zu einer Küche zusammengelegt.
- Das Zimmer links der Treppe wurde zu einem Bad umgebaut. Dieses ist raumhoch mit gemusterten Fliesen bekleidet. Es ist mit Wanne, Stand-WC und Eckdusche ausgestattet. Der Bodenbelag besteht aus quadratischen Fliesen, die im Bereich der Tür schadhaft sind.

- Die Küche ist durch zwei Fenster gut belichtet und belüftet. Der Bodenbelag besteht aus diagonal verlegten quadratischen gelblichen und blauen Fliesen im Schachbrettmuster. Der Bodenbelag scheint intakt, ist jedoch sehr nass. Viele Stellen der Wände waren mit Schimmel bedeckt. Es ist sehr wahrscheinlich, dass Schimmel sich auch hinter den Einbaumöbeln befindet.

- Die beiden großen Räume haben einen Dielenbelag, der allerdings im größeren Raum mit einem Laminatbelag vollständig abgedeckt wurde. Im kleineren Raum wurde großflächig, aber nicht vollständig ein PVC-Belag lose verlegt. Der Flur hat einen Bodenbelag aus mehrfarbigem Mosaik

Im Erdgeschoss wurden starke Schäden festgestellt:

- Die Wände der Küche weisen massiven Schimmelbefall auf. Starke Feuchtigkeit wurde im Bodenbereich des Bades und im geringeren Ausmaß im Flur festgestellt. Kein oder nur geringer Schimmelbefall war in den übrigen Räumen zu sehen.
- Die Hauseingangstür ist verzogen und schließt nicht mehr. Die Tür zum Bad ist unten durch Feuchtigkeit aufgequollen.
- Nach Angaben der Eigentümerin ist ein Wasserrohr in der Außenwand der Küche defekt. Diese Angabe erscheint plausibel, weil außen an dieser Stelle Algenbelag festzustellen ist.

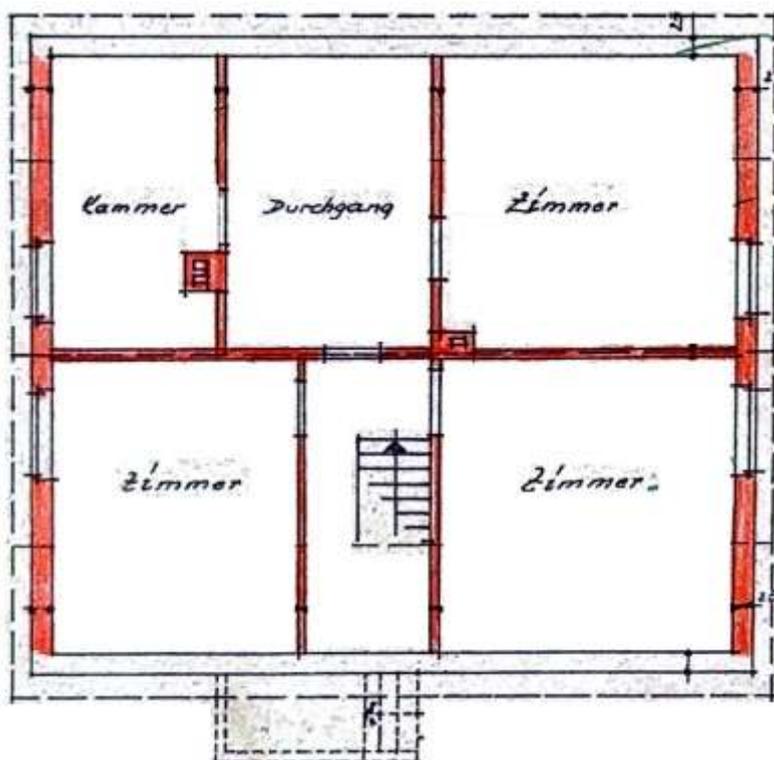
Abbildung 12 Dachgeschoss, M ca. 1 : 100

Die Räume im Dachgeschoss sind abweichend vom dargestellten Grundriss zu einer Kleinwohnung umgebaut worden, die allerdings nicht durch eine Wohnungseingangstür vom Rest des Hauses abgetrennt ist. Angeblich gibt es getrennte Zähler für die Dachgeschosswohnung.

- Der Durchgang und das Zimmer rechts daneben wurden zusammengelegt. In diesem Raum ist ein großer Kaminofen aufgestellt. Der mit „Durchgang“ bezeichnete Raum hat über die volle Breite eine Dachgaube mit einem zwei-flügeligen Fenster.
- Die Tür zur „Kammer“ wurde weiter nach außen verlegt. Die Kammer hat sämtliche Anschlüsse für eine Küche.
- Das Zimmer rechts der Treppe ist unverändert.
- Das Zimmer links der Treppe wurde in einen Flur (2,5 × 1,6 m) und ein Badezimmer (2,2 × 4,0 m) unterteilt.
- Das Badezimmer wird über ein kleines, relativ neues Dachflächenfenster belichtet und belüftet. Es ist mit einer Wanne, einem Waschbecken, einem wandhängenden WC und einem elektrischen Durchlauferhitzer ausgestattet. Die

- Die gleichen Bodenfliesen wie im Bad wurden im Flur und in dem Raum vor dem Badezimmer verlegt. Die übrigen Räume einschließlich der Küche haben einen Laminatbodenbelag.
- Die maximale lichte Raumhöhe beträgt 2,4 m und die Drenpelhöhe 1,0 m.

Mit Ausnahme einer ca. 1 m² großen feuchten Stelle in der Südwestecke des Dachgeschosses wurden in den Räumen im Dachgeschoss keine Schäden festgestellt.
