# WERTERMITTLUNGSGUTACHTEN

(732-1117-OE)

mit einem Wohngebäude,  
einem ehemaligen Imbiss  
sowie mehreren Nebengebäuden  
bebaute Grundstückseinheit

Eidinghauser Straße 53  
in 32549 Bad Oeynhausen

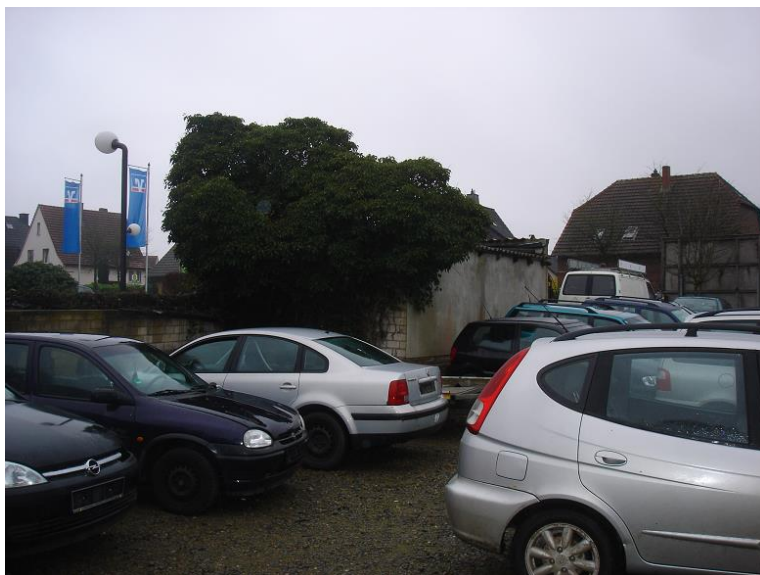
Für die Garage findet sich in den Unterlagen keine Baugenehmigung. Sie ist auch in dem amtlichen Lageplan nicht eingezeichnet, also nicht öffentlich eingemessen worden.

Garage an der Süd-  
grenze

Die Kosten für die nachträgliche Baugenehmigung sowie für die Einmessung entsprechen in etwa dem Wert, der aufgrund des Alters, der Bauweise und des Zustandes überschlägig geschätzt wurde. Im Weiteren werden der Büroraum und die Garage als wertneutral betrachtet.

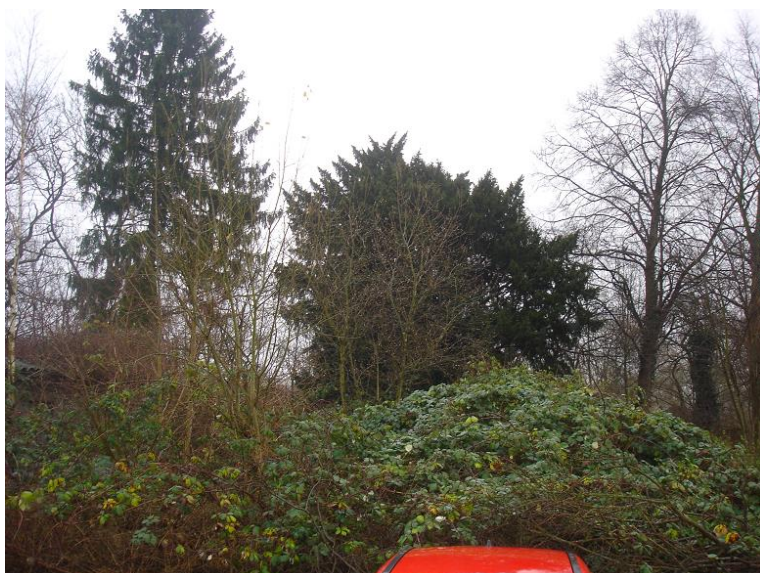
Besichtigt wurde das Wohnhaus in allen Geschossen von innen und außen, der ehemalige Imbissbau von innen und außen sowie die weiteren Nebenanlagen von außen. Ferner wurde die Grundstückseinheit mit ihren Außenanlagen in Augenschein genommen, wobei hier lediglich der westliche Bereich besichtigt wurde. Der östliche Grundstücksbereich ist überwiegend mit Wildwuchs versehen und war kaum einsehbar.

Rückwärtiges  
Grundstück  
(verwildert)

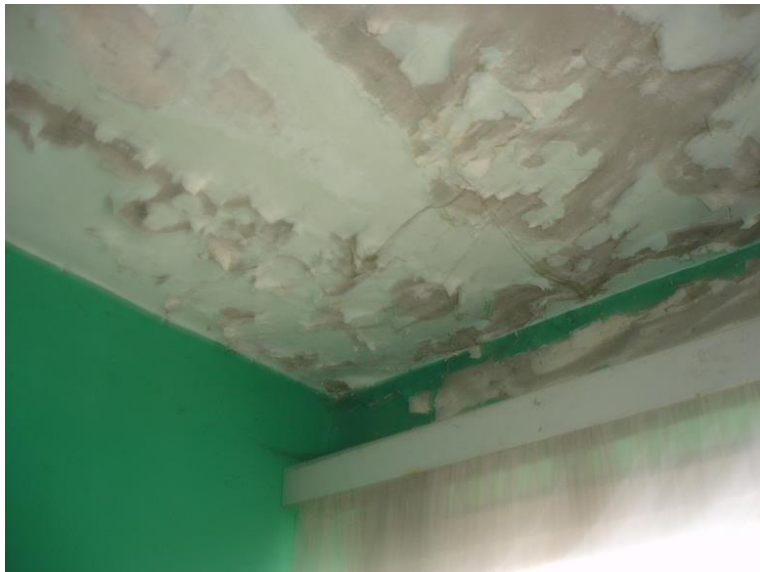
An der Decke des Windfanges waren deutliche Feuchtigkeitsschäden zu erkennen, hier haben sich der Putz und der Anstrich der Decke großflächig gelöst und hängen herunter. Offensichtlich ist die Flachdachabdeckung hier nicht mehr ordnungsgemäß dicht.

Deckenbereich des  
Windfanganbaus

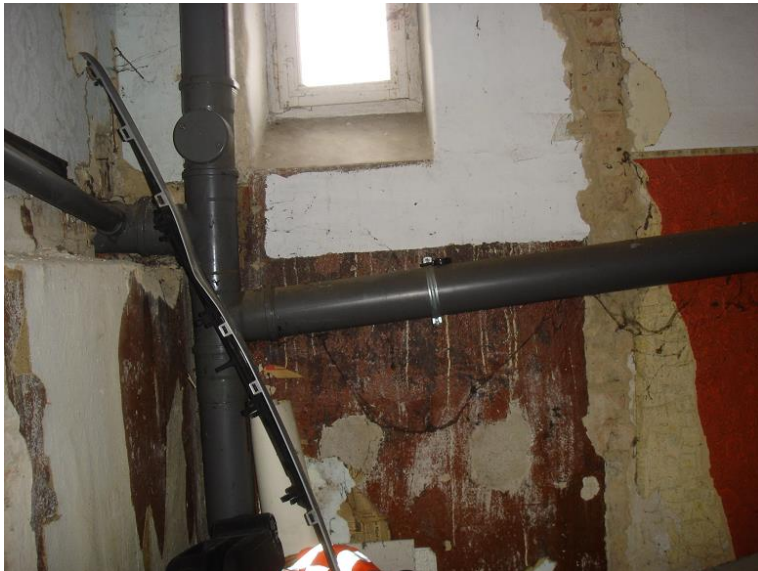
Rohrverlegung im  
Treppenhaus

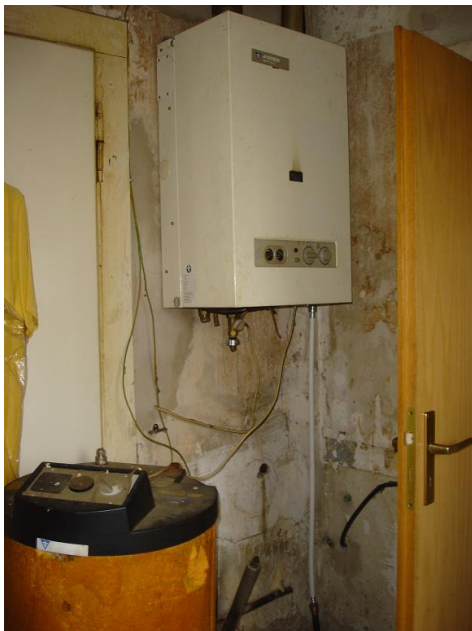
Die Wohnungen sind im vorgefundenen Zustand nicht bewohnbar. Aufgrund des Alters der Bebauung, des Leerstandes der letzten Jahre und einer fehlenden Instandhaltung sowie einiger Bauschäden (vgl. Punkt 4.4) ist das Gebäude als überaltert zu bezeichnen. Dies bezieht sich nicht allein nur auf den Zustand der Bausubstanz, auch in Bezug auf die überdurchschnittliche Geschosshöhe, die Wohnungszuschnitte und die Ausstattung ist von einer wirtschaftlichen Überalterung zu sprechen. Die letzten Maßnahmen an dem Wohnhaus wurden nach Angaben der Beteiligten in den 1990er Jahren getroffen, als in der Wohnung im Obergeschoss die einfachverglasten Fenster durch Kunststofffenster ersetzt und die Wohnung mit einer neuen Gasheizung versehen wurde. Die Heizungsanlage ist nach weiterer Angabe der Beteiligten bereits defekt, zudem wurde ein Großteil der Heizungsleitungen und einige Heizkörper bei einem Einbruch entwendet.

Defekte Heizung im  
Obergeschoss

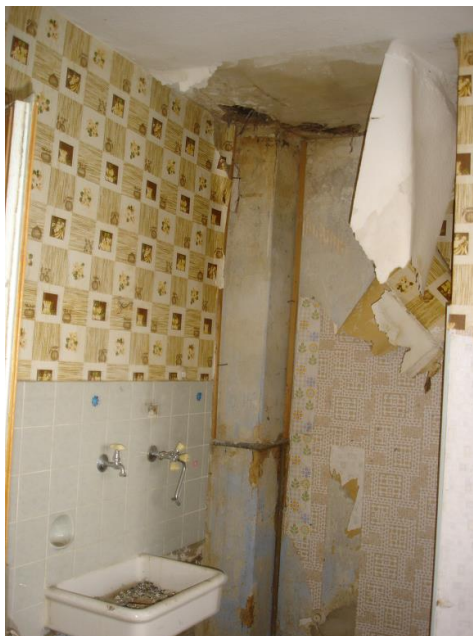
Der Dachanschluss des Schornsteines scheint nicht mehr ordnungsgemäß dicht zu sein. Insbesondere im Dachgeschoss waren hier Durchfeuchtungen erkennbar.

Feuchtigkeitsschaden  
Im Dachgeschoss

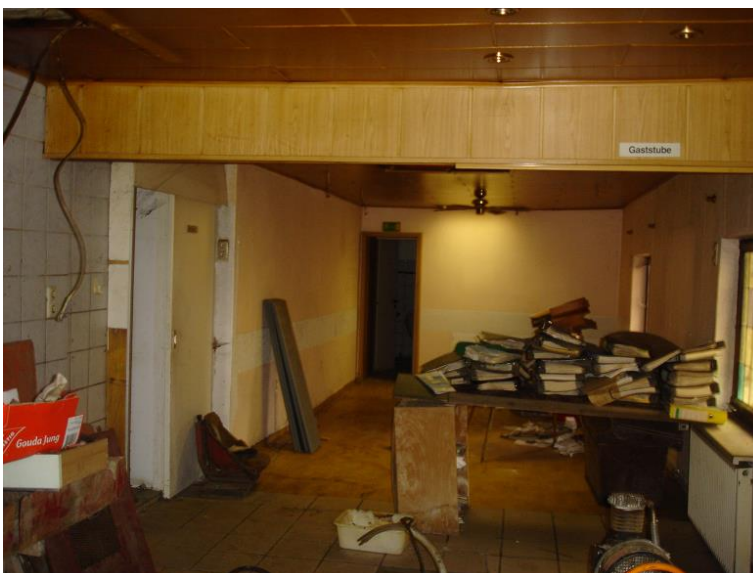
Ein ähnliches Bild zeigt sich bei dem Imbissgebäude, welches durch den jahrelangen Leerstand, einen Wasserschaden am Flachdach und eine fehlende Instandhaltung einen vernachlässigten Eindruck hinterlässt.

Im Bereich der Lichtkuppel in dem Flachdach des Imbissgebäudes ist ein Wasserschaden erkennbar. Hier sind deutliche Verfärbungen und Verformungen der Deckenvertäfelung sichtbar.

Imbissgebäude
