# WERTERMITTLUNGSGUTACHTEN

(im Sinne des § 194 BauGB)

mit einem Wohngebäude,  
einem ehemaligen Imbiss  
sowie mehreren Nebengebäuden  
bebaute Grundstückseinheit

Eidinghausener Straße 53  
in 32549 Bad Oeynhausen

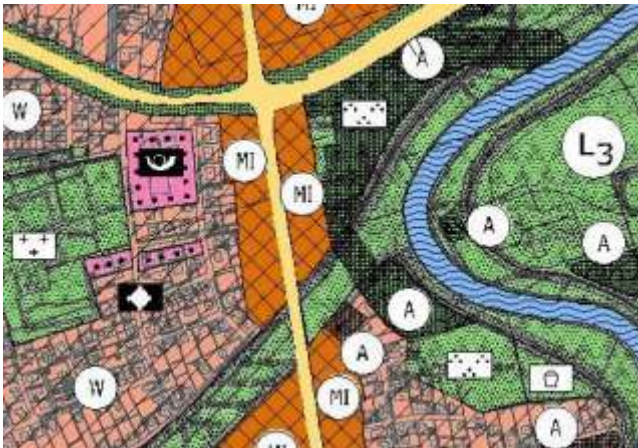
Auszug aus dem Flächennutzungsplan der Stadt

Der Flächennutzungsplan sieht für den westlichen Bereich der Grundstückseinheit – bis zu einer mittleren Tiefe von ca. 52 m – eine gemischte Baufläche vor. Der östliche Bereich der Grundstücke liegt in einer Fläche, die als Altablagerungsfläche und als Parkfläche gekennzeichnet ist:

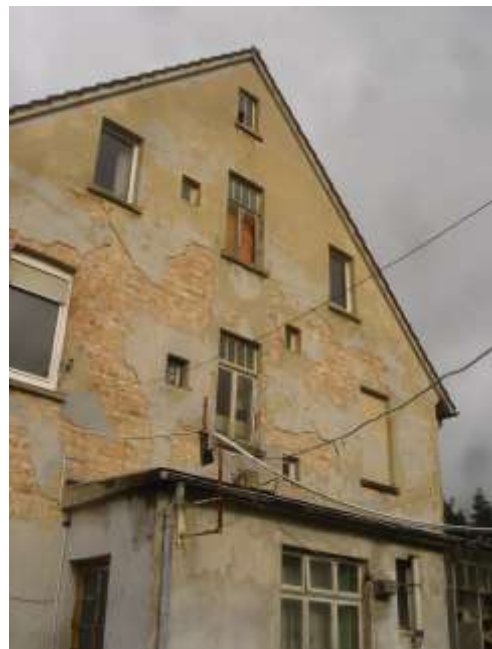
Dachschäden  
am Imbissgebäude

*Im Bereich der Lichtkuppel in dem Flachdach des Imbissgebäudes ist ein Wasserschaden erkennbar. Hier sind deutliche Verfärbungen und Verformungen der Deckenvertäfelung sichtbar.*

Mittlerweile ist die Dachfläche am Imbissgebäude eingebrochen. Zudem waren Rissbildungen im Wohnhaus erkennbar.

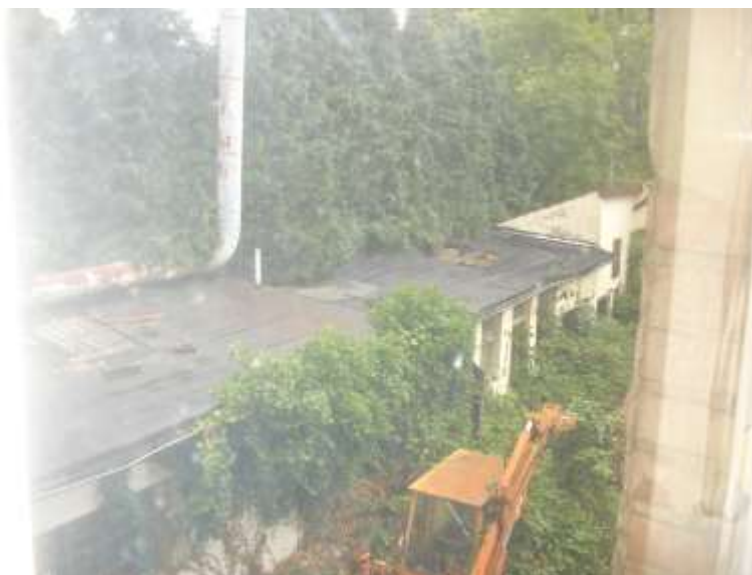
Ein ähnliches Bild zeigt sich bei dem Imbissgebäude, welches durch den jahrelangen Leerstand, einen Wasserschaden am Flachdach und eine fehlende Instandhaltung einen vernachlässigten Eindruck hinterlässt.

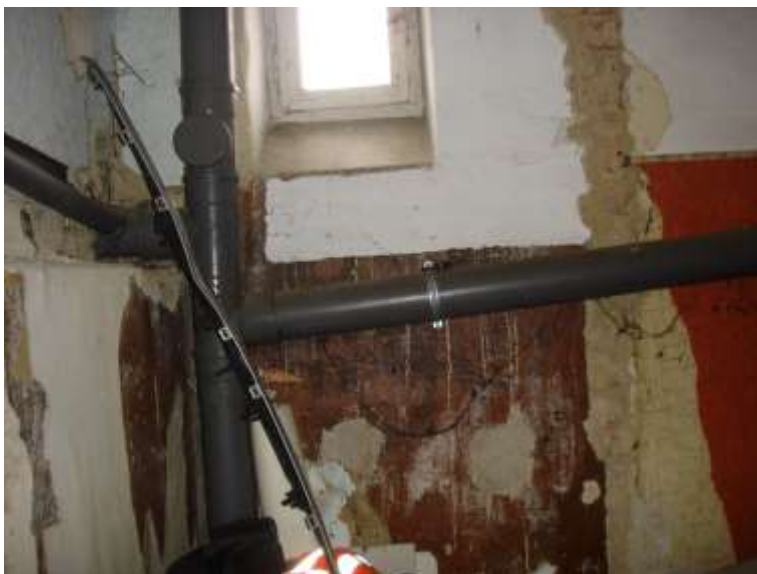
Die Wohnungen sind im vorgefundenen Zustand nicht bewohnbar. Aufgrund des Alters der Bebauung, des Leerstandes der letzten Jahre und einer fehlenden Instandhaltung sowie einiger Bauschäden (vgl. Punkt 4.4) ist das Gebäude als wirtschaftlich überaltert zu bezeichnen. Dies bezieht sich nicht allein nur auf den Zustand der Bausubstanz; auch in Bezug auf die überdurchschnittliche Geschosshöhe, die Wohnungszuschnitte und die Ausstattung, ist von einer Überalterung zu sprechen. Die letzten Maßnahmen an dem Wohnhaus wurden nach Angaben der Beteiligten in den 1990er Jahren getroffen, als in der Wohnung im Obergeschoss die einfachverglasten Fenster durch Kunststofffenster ersetzt und die Wohnung mit einer neuen Gasheizung versehen wurde. Die Heizungsanlage ist, nach weiterer Angabe der Beteiligten, bereits defekt, zudem wurde ein Großteil der Heizungsleitungen und einige Heizkörper bei einem Einbruch entwendet.

Rohrverlegung im  
Treppenhaus  
(Foto aus 2017)
