## Verkehrswertgutachten

**2-Familiendoppelhaushälften**  
**Wilhelm-Uhe-Str. 34, 36 in Bad Oeynhausen**

**Gegenstand der Bewertung:** 2-Familiendoppelhaushälften in Bad  
Oeynhausen, Wilhelm-Uhe-Str. 34,36

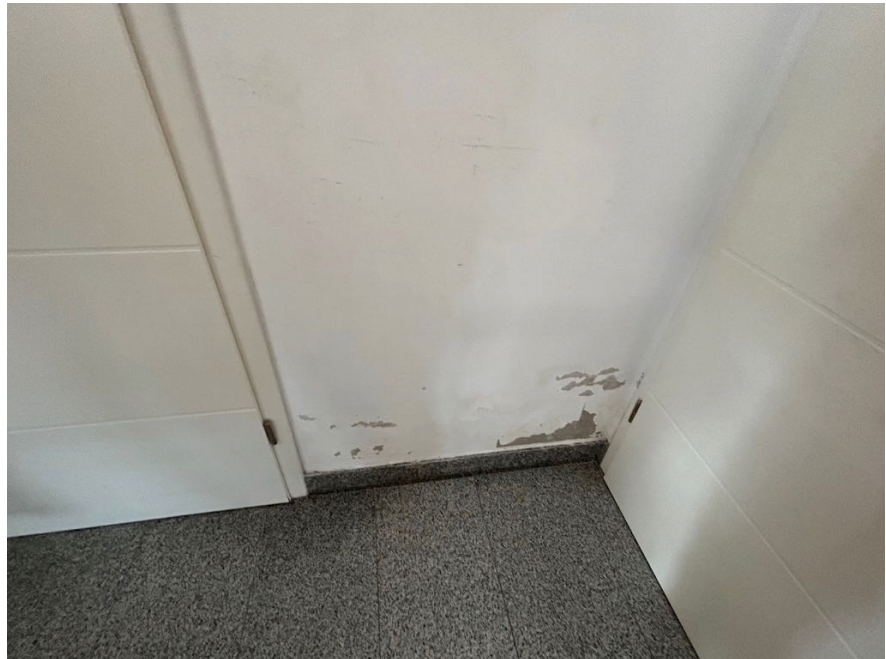
Allerdings waren in der Erdgeschoßwohnung des Hauses 34 vorwiegend im Sockelbereich Putz-, Mauerwerks- und Feuchtigkeitsschäden ersichtlich.

Schäden im Wandbereich der Erdgeschoßwohnung Haus Nr. 34

Insbesondere die möglichen Ursachen für die geschilderten Unterhaltungsrückstände bzw. Schäden wurden nicht untersucht und können nur in einem speziellen Bauschadens-/Bausubstanzgutachten geklärt werden. Diese Aussage trifft auch auf mögliche Kosten zur Behebung der Baumängel bzw. -schäden zu.
