# Verkehrswertgutachten

**2-Familiendoppelhaushälften**  
**Wilhelm-Uhe-Str. 34, 36 in Bad Oeynhausen**

**Gegenstand der Bewertung:** 2-Familiendoppelhaushälften in Bad  
Oeynhausen, Wilhelm-Uhe-Str. 34,36

**Auftragsdatum:** 21. März 2023  
Geschäfts-Nr. 003 K 014/22

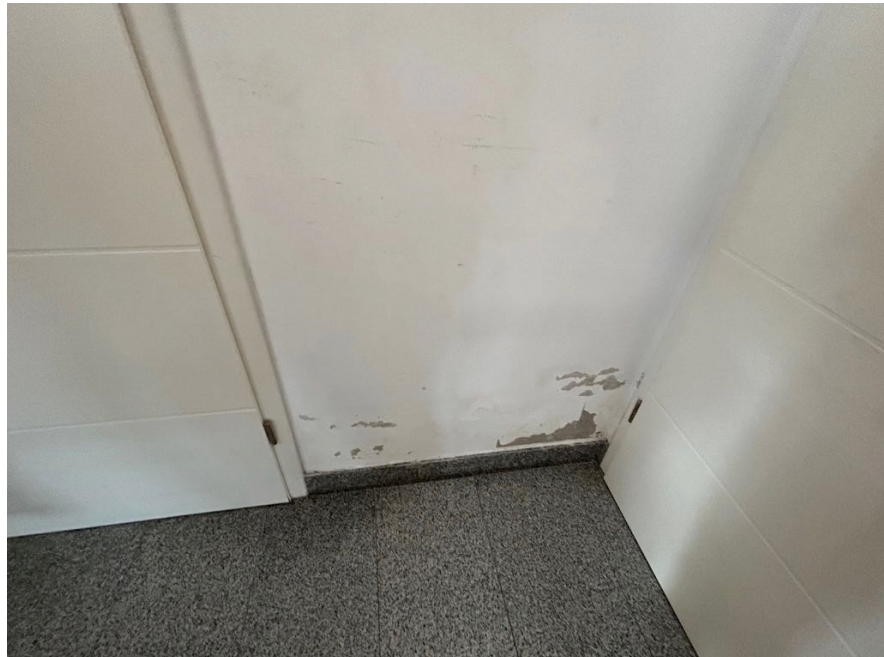
Allerdings waren in der Erdgeschoßwohnung des Hauses 34 vorwiegend im Sockelbereich Putz-, Mauerwerks- und Feuchtigkeitsschäden ersichtlich.

Schäden im Wandbereich der Erdgeschoßwohnung Haus Nr. 34

Insbesondere die möglichen Ursachen für die geschilderten Unterhaltungsrückstände bzw. Schäden wurden nicht untersucht und können nur in einem speziellen Bauschadens-/Bausubstanzgutachten geklärt werden. Diese Aussage trifft auch auf mögliche Kosten zur Behebung der Baumängel bzw. -schäden zu.
