Gutachten

über die Verkehrswertermittlung des Objektes

Am Ebberg 10
in 58 762 Altena - Evingsen

Gemarkung Evingsen, Flur 5, Flurstück 99

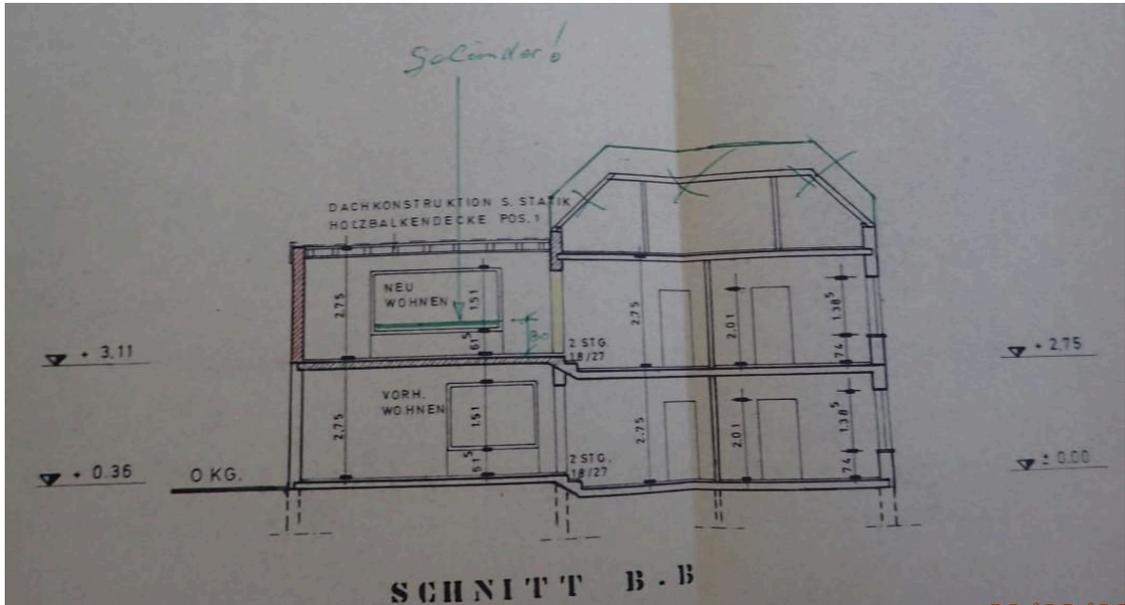
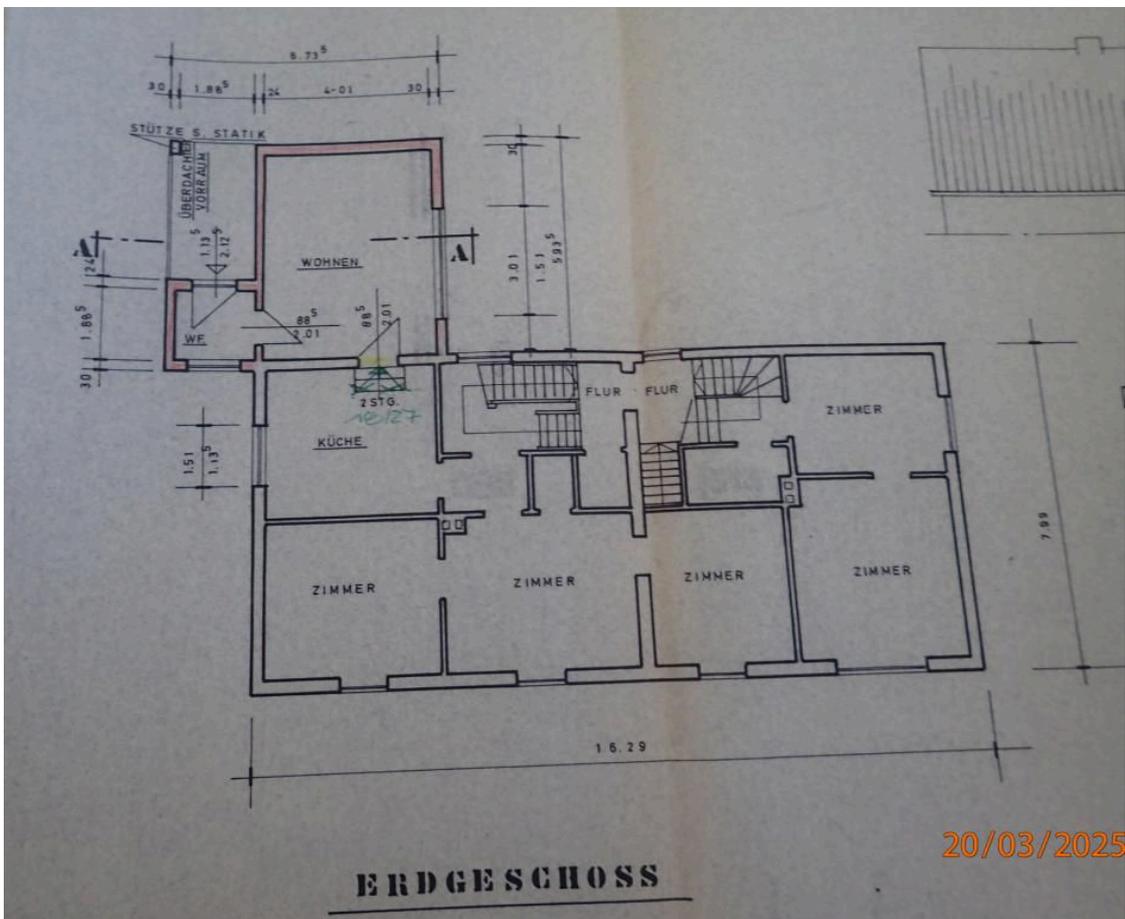
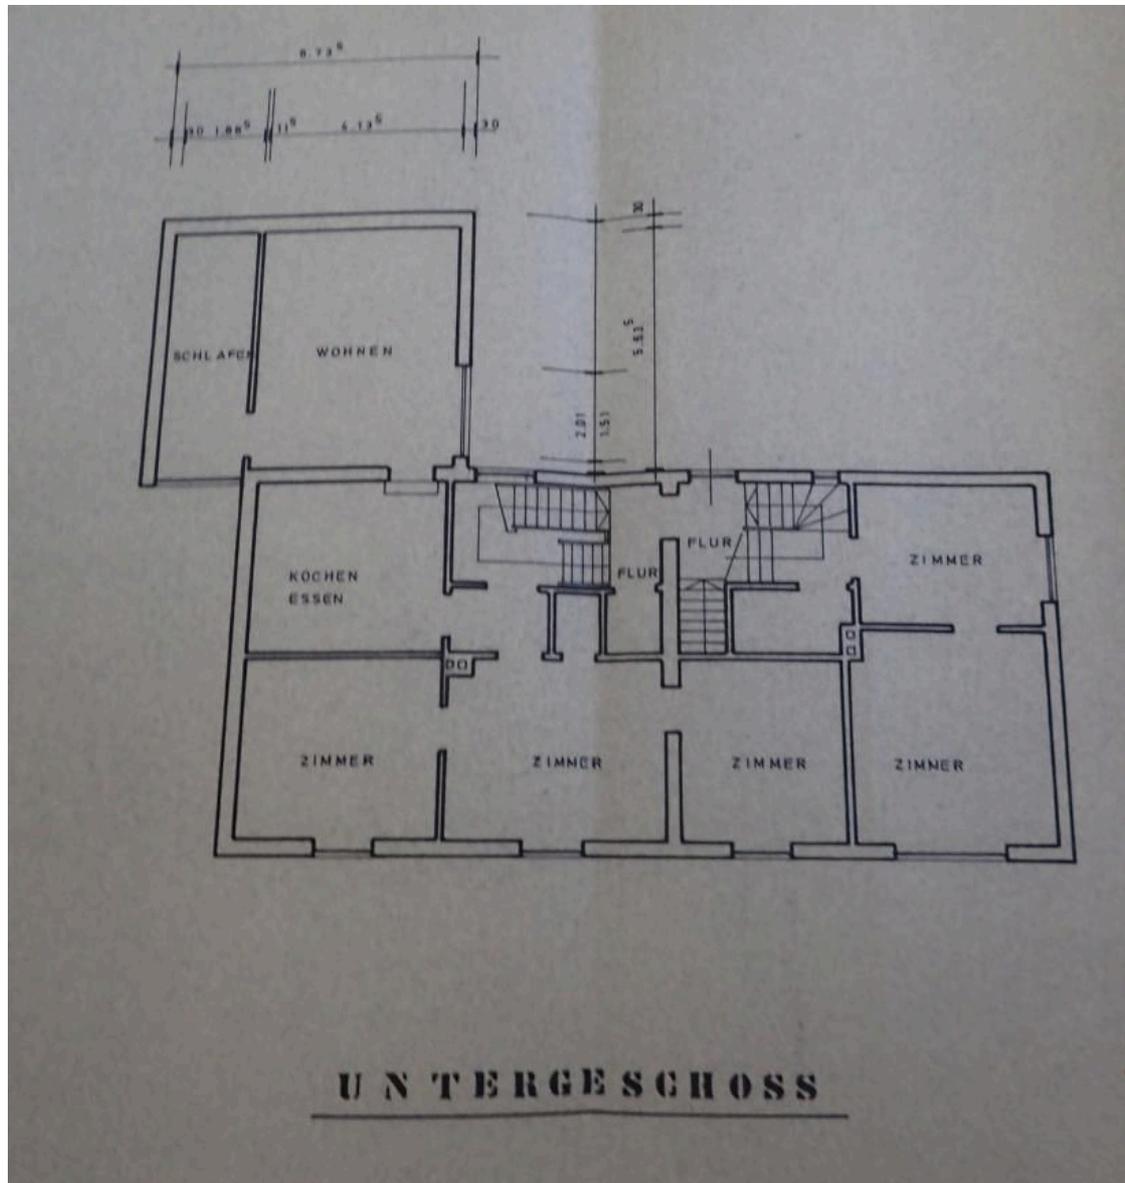
Zeichnungen Bauakte (kein Maßstab)

Wegen fehlender Innenbesichtigung kann keine Gebäudeaufteilung vorgelegt werden (siehe Anlage 2 - Zeichnungen lt Bauakte)

Wegen fehlender Innenbesichtigung konnten die Planunterlagen nicht auf Übereinstimmung mit der tatsächlichen Ausführung überprüft werden bzw. kein eigenes Aufmaß im Gebäude durchgeführt werden

BGF Wohnhaus	130,16 m ²
BGF Anbau	37,95 m ²
BGF Carport	30 m ²

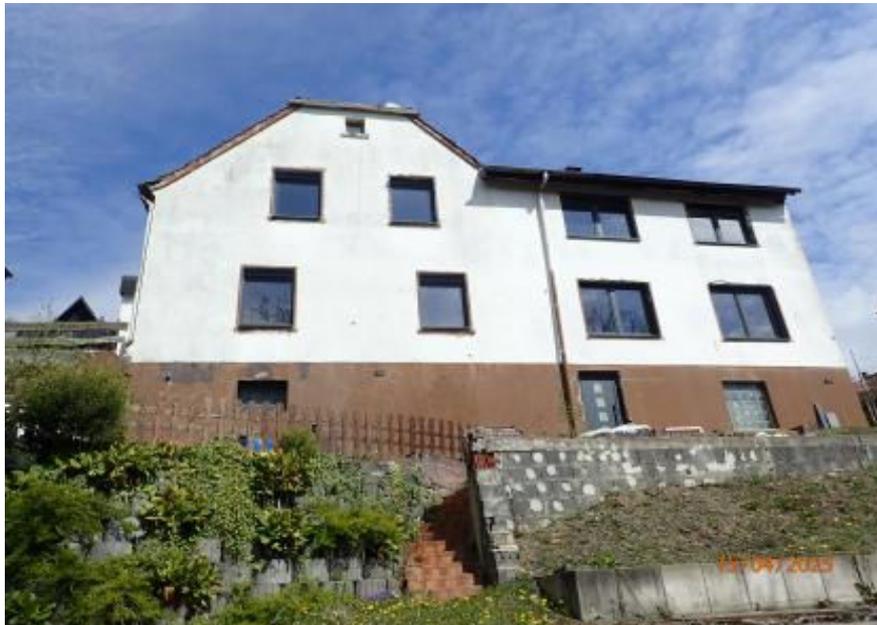
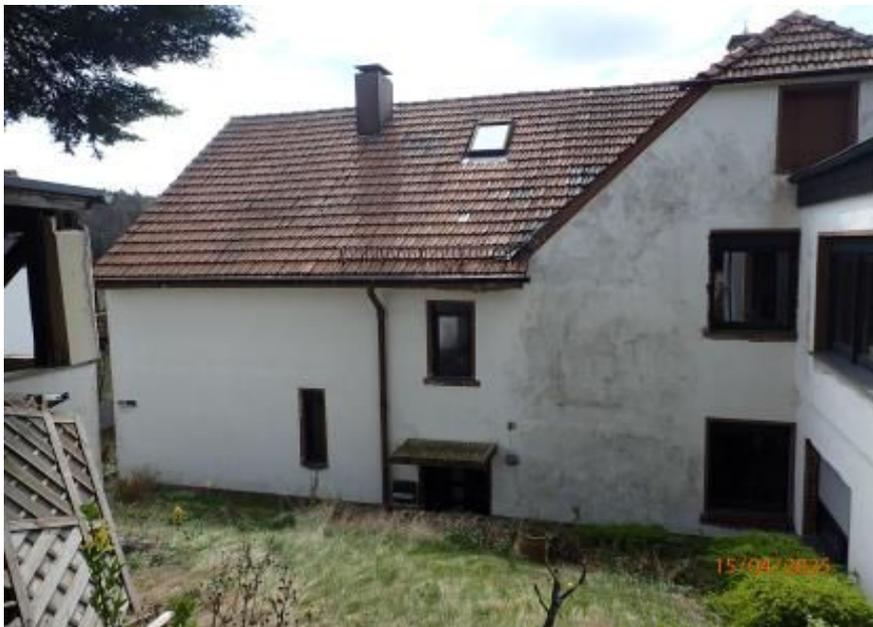
Wohnhaus

Das zweigeschossige Wohngebäude wurde mit Keller errichtet und mit einem Satteldach über Eck versehen. An der nordwestlichen Hausecke wurde ein zweigeschossiger Anbau mit Flachdach angebaut.

Fundamente:	Splittbeton
Kellermauerwerk:	Bruchsteine und Ziegelsteine
Mauerwerk:	Ziegelsteine
Zwischenwände:	Ziegelsteine
KG-Boden:	Splittbeton mit Estrich
Decke KG + EG:	Stahlbeton (teilweise)
Decke OG :	Holzkonstruktion (teilweise)
Haustüren:	Neu-Kunststoffkonstruktion mit Isolierverglasung,
Kellertreppe:	Beton
Treppen:	Holzkonstruktion
Fenster:	Neu-Kunststoffkonstruktion mit Isolierverglasung,
Dachkonstruktion:	Satteldach über Eck mit Krüppelwalm in Holzkonstruktion
Dacheindeckung:	Hohlfalzziegel
Dachentwässerung:	Zink- Ausführung, gestrichen
Fassade:	Außenputz, glatt

Beanstandungen im Gebäude konnten wegen der fehlenden Innenbesichtigung nicht geprüft werden. Die sichtbaren äußeren Gebäudeteile sind in einem unterdurchschnittlichen Zustand. Der Gutachter wird diese gesamte Tatsache mit einer pauschalen Bewertung (erforderliche Sanierungskosten um das Objekt nutzbar zu machen) berücksichtigen.

An dem Wohngebäude gibt es einen erheblichen Sanierungsstau nach Wasserschaden und halbfertige Arbeiten. Zudem müssen erhebliche Mengen an Unrat entsorgt werden.

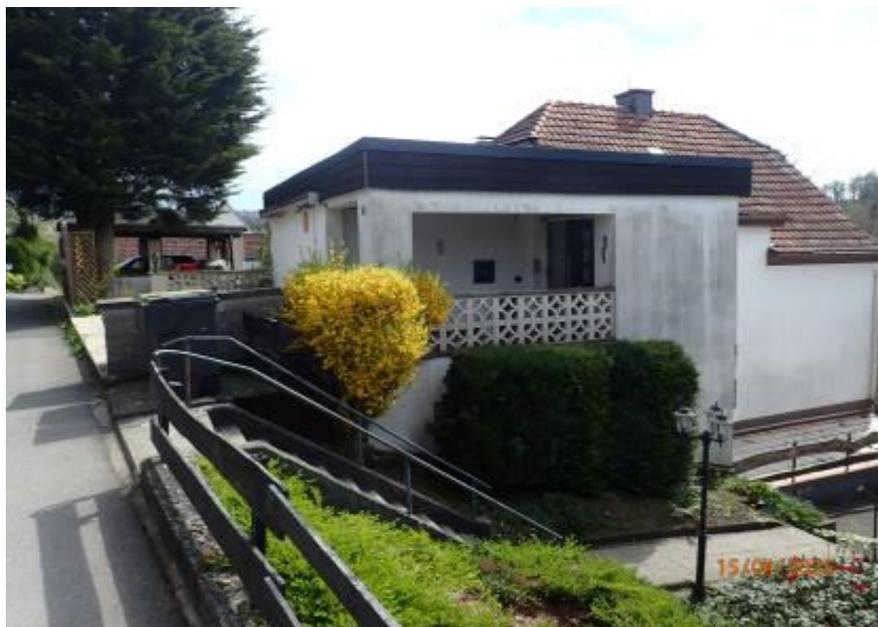
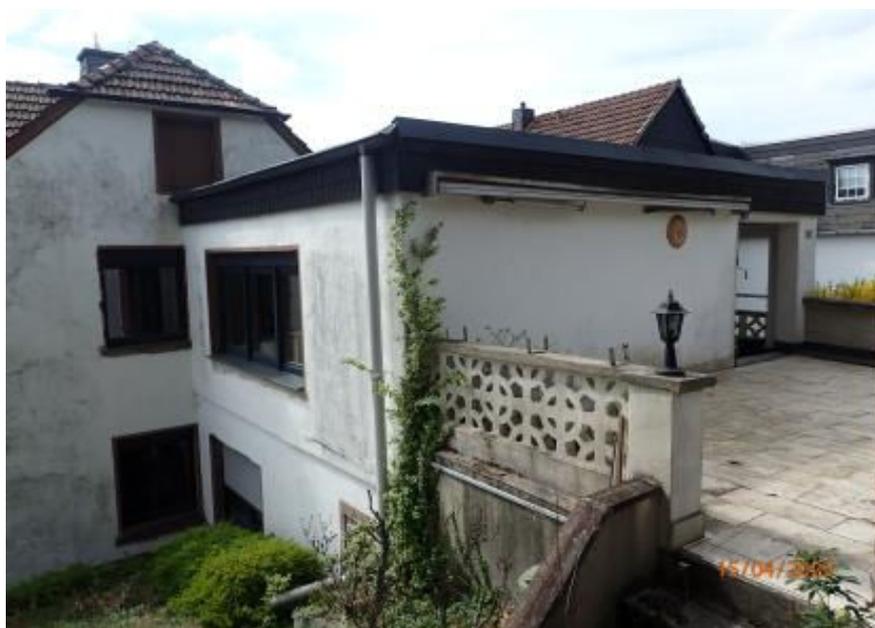
Anbau

Mauerwerk:	HBL 50 MG II
Dach:	Holzschalung mit PVC-Folie
Decke:	Holzkonstruktion
Innenputz:	Gipskartonplatten
Boden:	schw. Estrich
Fenster:	Neu-Kunststoffkonstruktion mit Isolierverglasung,
Fassade:	Außenputz, glatt

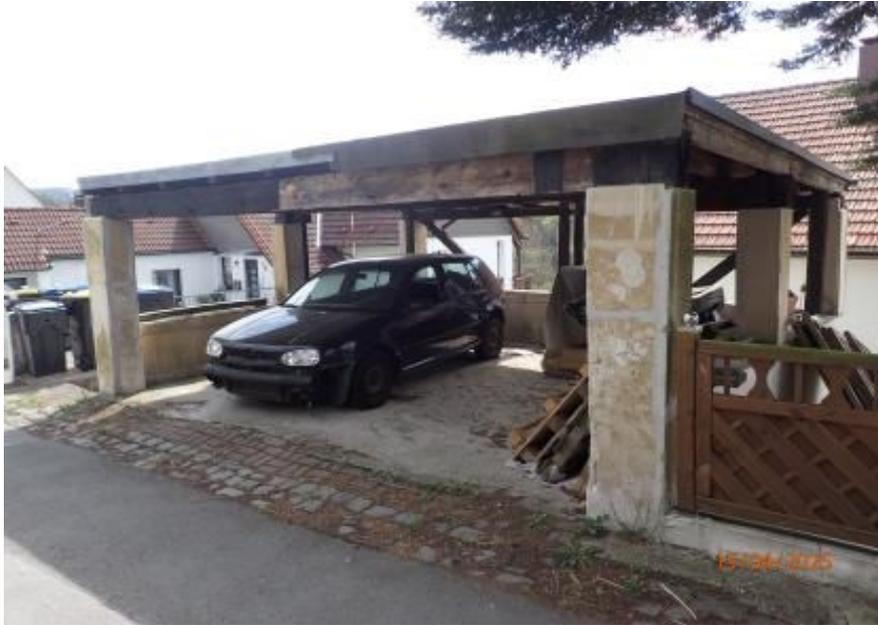
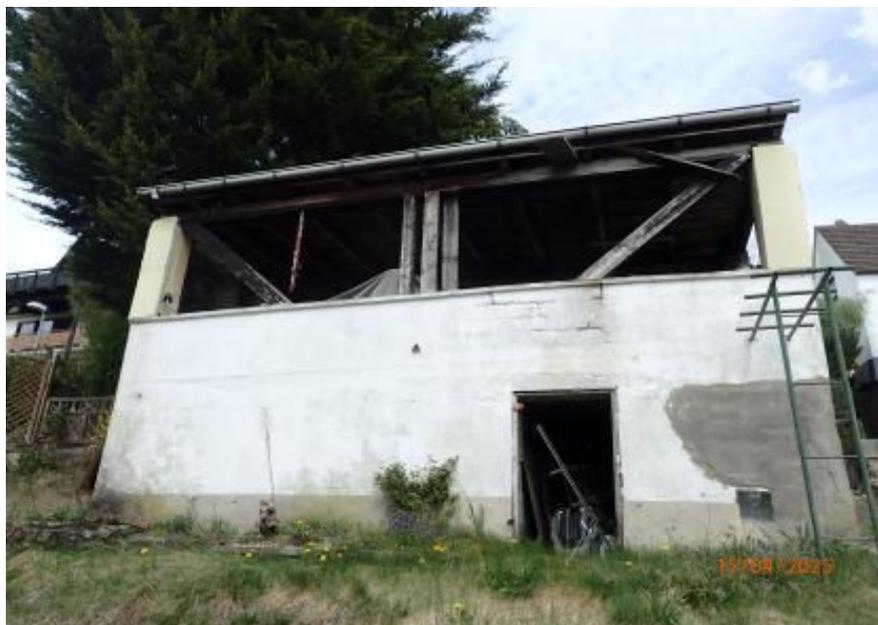
Carport

Fundamente:	Beton B15
Mauerwerk:	KS in MG II
Bodenplatte:	Stahlbeton B25
Flachdach:	Holzkonstruktion
Dachdeckung:	Schalung mit Schweißbahn

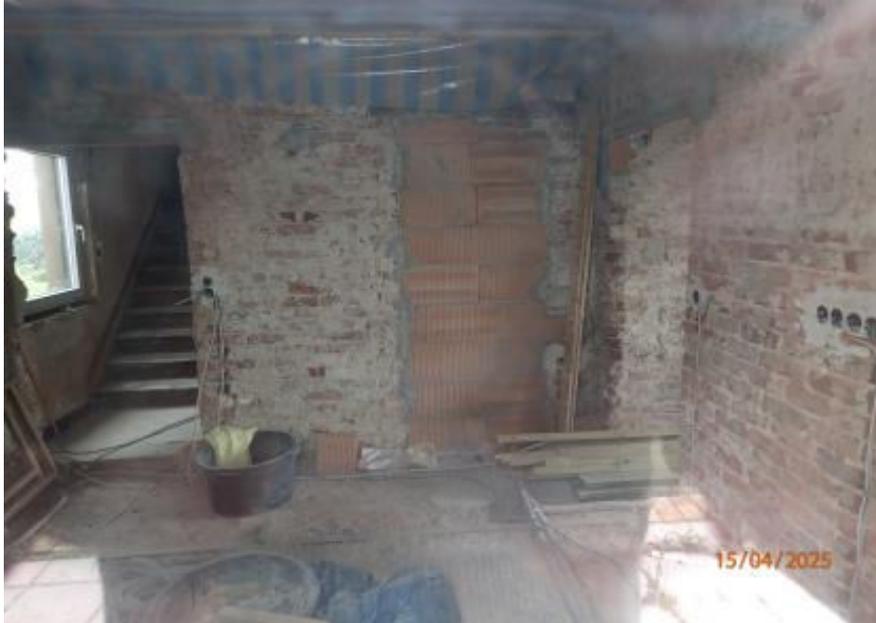
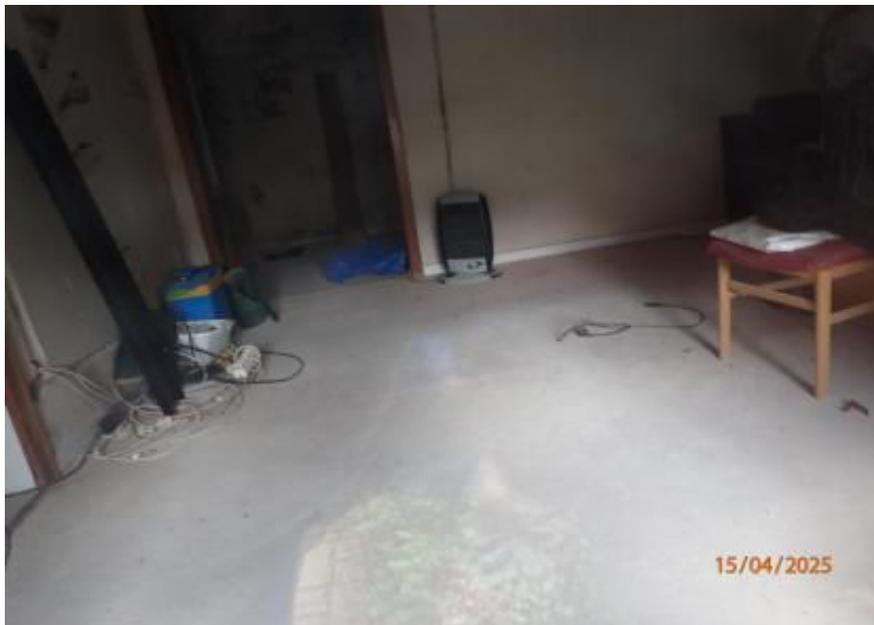
Blick durch Fenster

Das Gebäude scheint unbewohnt. Bei einem Blick durch die Fenster erkennt man einen Innenausbau im Rohbauzustand.

Im Haus und im Garten befinden sich große Mengen an Unrat.

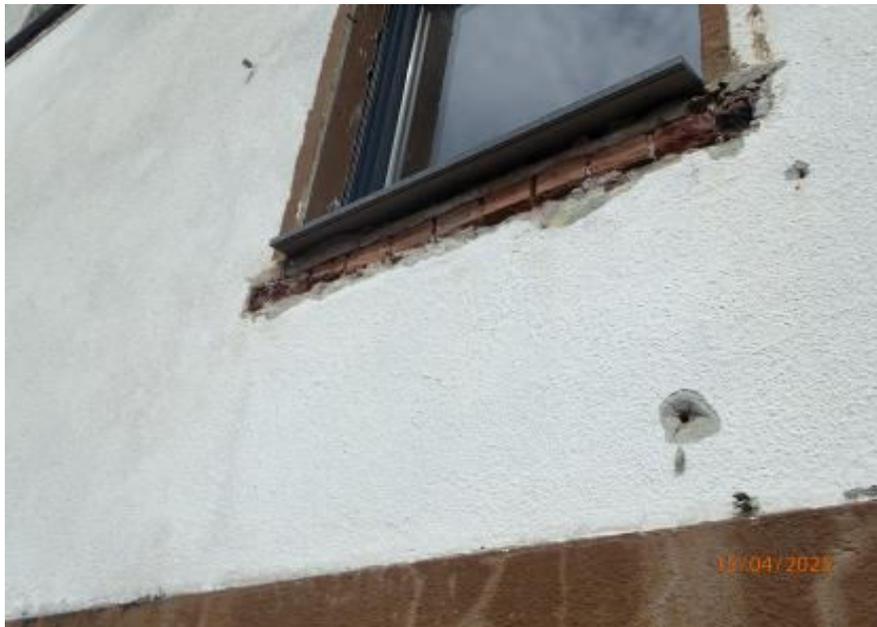
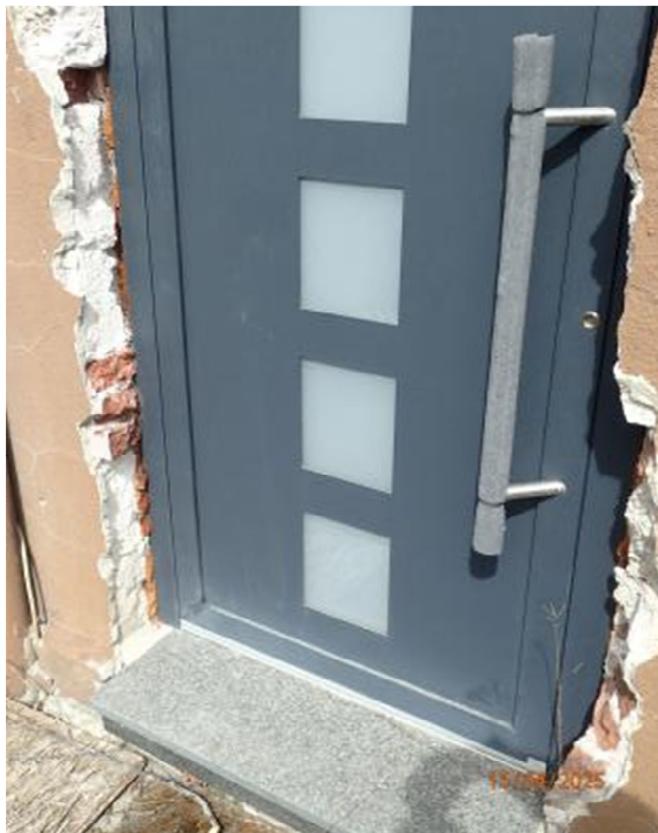
Halbfertige Arbeiten

An dem Wohngebäude wurden Baumängel, Bauschäden und Instandsetzungsbedarf festgestellt. Entsprechend der SW-RL Ziff. 6.2 wurden bei einem Teil der Schäden die vollen Schadensbeseitigungskosten in Abzug gebracht, da die Schäden unverzüglich beseitigt werden müssen um das Gebäude nutzbar zu machen.

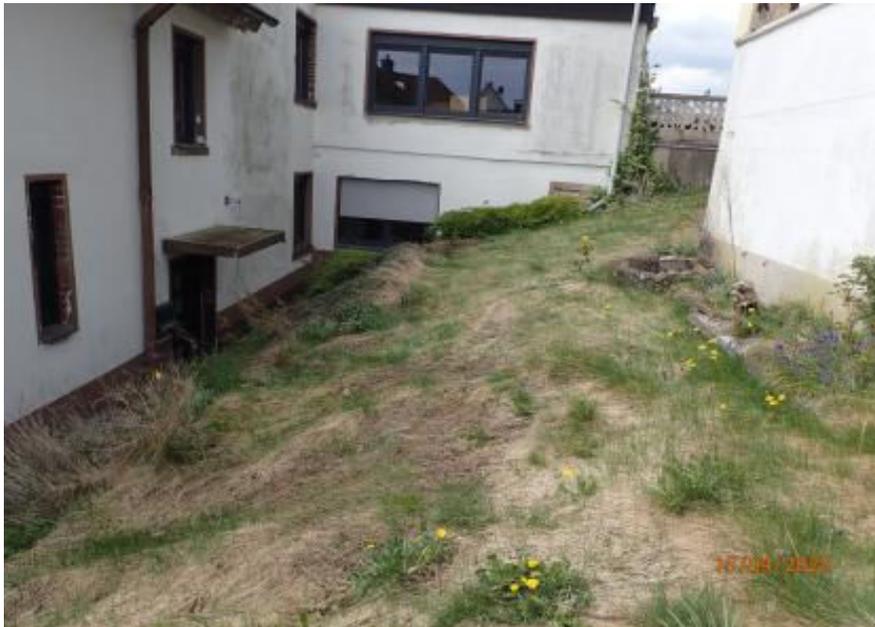
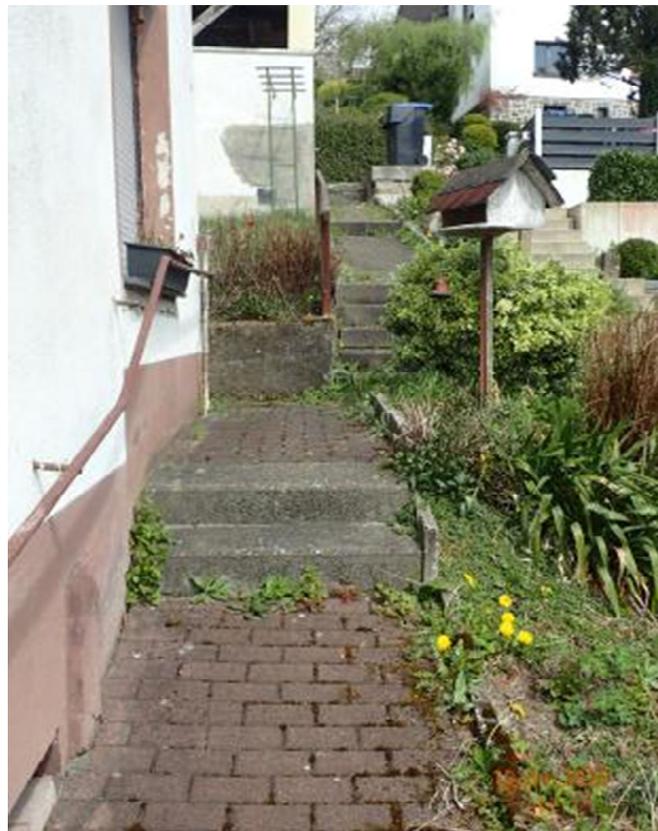
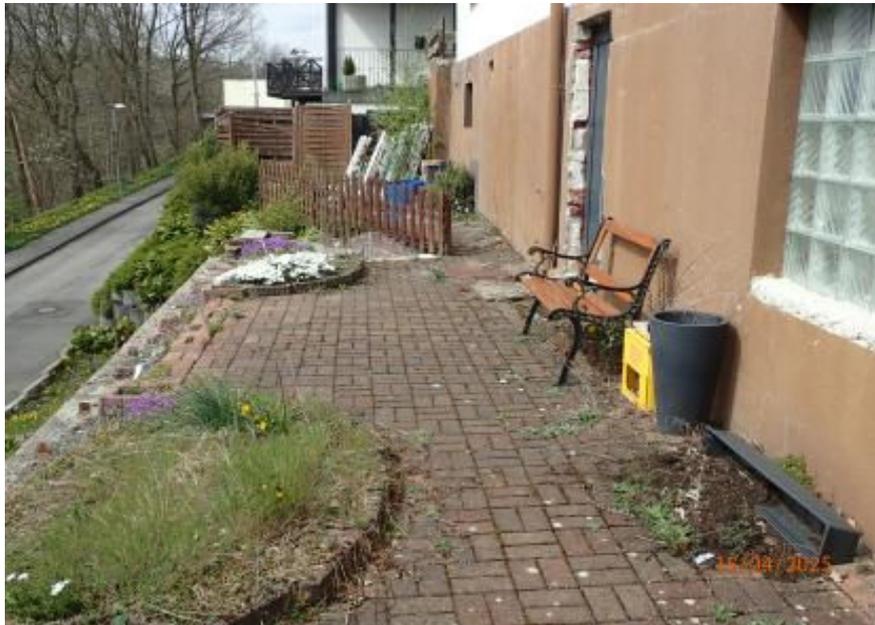
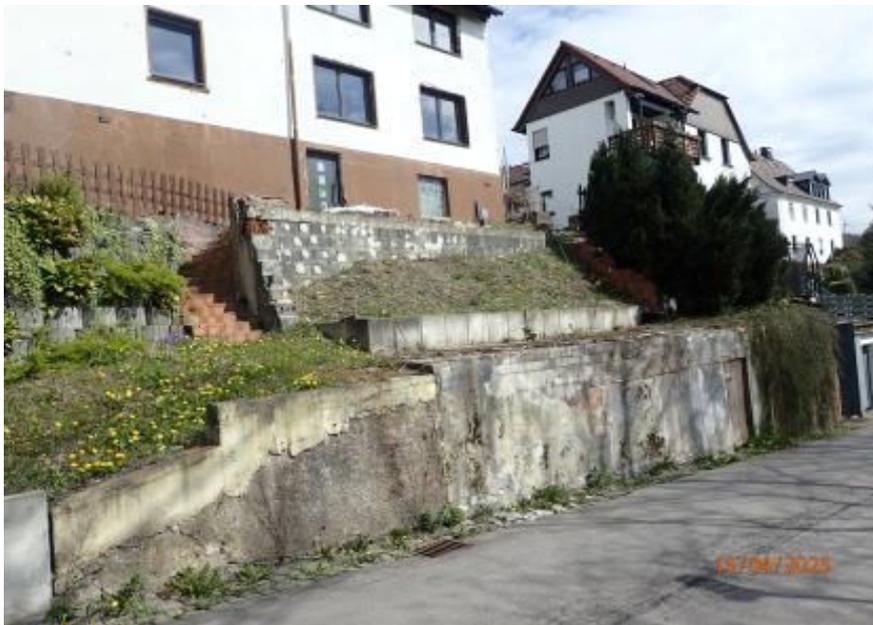
Die Außenanlage befindet sich in einem verwilderten Zustand.

Der mangelhafte Unterhaltungszustand, der vorhandene Unrat und die Hanglage sind als ungünstig einzustufen.
