Gutachten

Marktwert § 194 BauGB

Doppelhaushälfte mit Garage

PLZ, Ort	58791 Werdohl
Straße	Carl-Borbeck-Weg 10
Bundesland	Nordrhein-Westfalen
Auftraggeber/in	Amtsgericht Altena Gerichtsstraße 10 58762 Altena 05 K 19/13
Gutachter/in	Dipl.- Ing. Achim Schäfer ö. b. u. v. SV
Wertermittlungstichtag	31.07.2024
Qualitätstichtag	31.07.2024

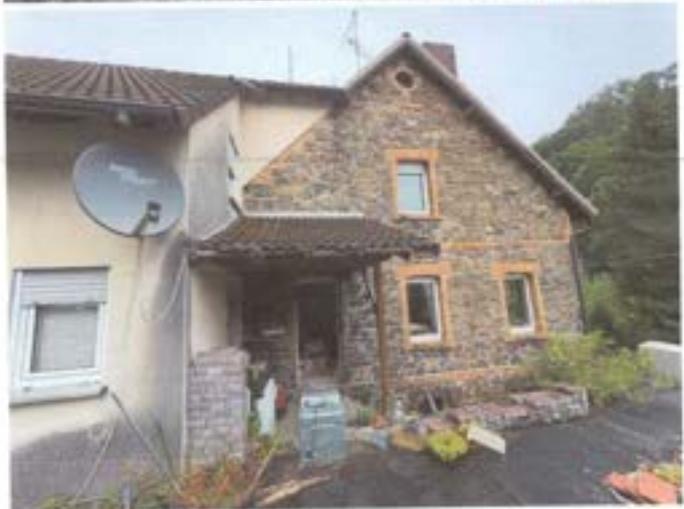
Rückansicht

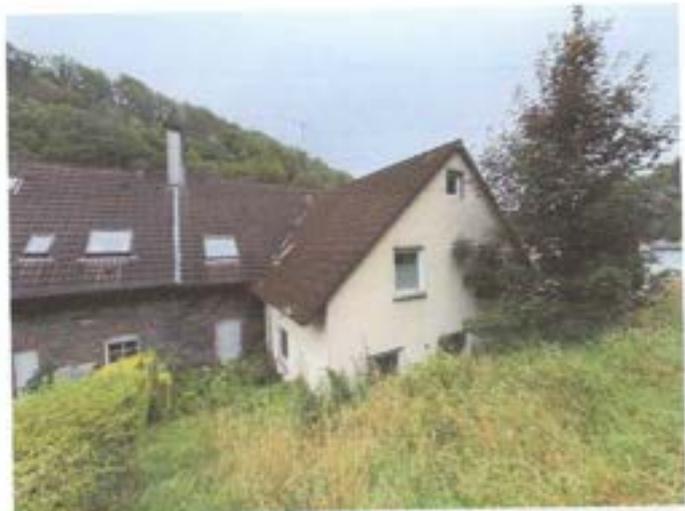
Das Bewertungsobjekt steht laut Auskunft zum Besichtigungstermin seit Oktober 2022 leer und wurde in den Wintermonaten nicht beheizt. Die Heizungsanlage war laut Auskunft der Eigentümerin bereits vor dem Leerstand defekt. Der historische Baukörper weist erhebliche Schäden im Innenbereich auf, sodass hier aus Sicht des Gutachters Einsturzgefahr besteht. Der Beton-Treppenaufgang, das historische Mauerwerk und die Garagen weisen ebenfalls starke Schäden in Form von Rissbildungen und Verwitterungen auf. Es ist mit einer Sperrung des Gebäudes von Seiten des Bauaufsichtsamtes zu rechnen. Der nachträglich erfolgte Anbau stellt sich in einem stark vernachlässigten Zustand dar. Im Innenbereich, insbesondere in der Küche sind umfangreiche Schimmelschäden vorhanden. Es wird aus Sicht des Sachverständigen davon ausgegangen, dass das Dach und die Fassaden umfangreich reparaturbedürftig sind. Zudem wären Maßnahmen für die Herstellung eines zeitgemäßen energetischen Standards erforderlich. Das Haupt-Bad wurde laut Auskunft ca. im Jahre 2016 fertiggestellt.

Innenbereich historischer Baukörper

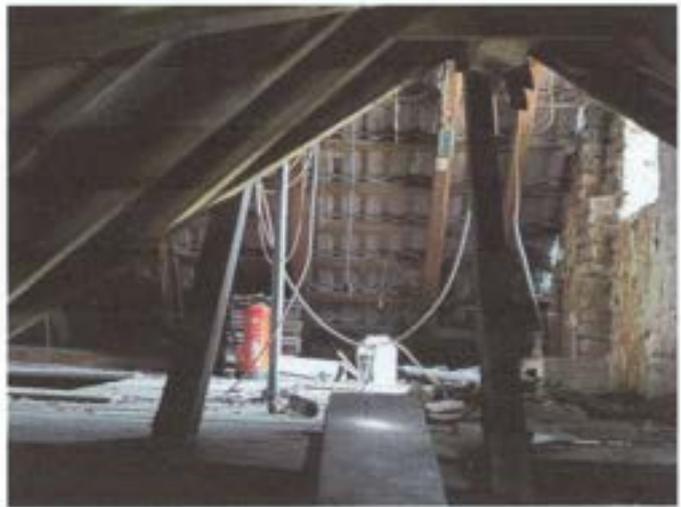
Dachboden

Hierbei konnten die zugänglichen Bereiche des Bewertungsobjektes von innen und außen besichtigt werden. Das Dachgeschoss des historischen Baukörpers war schadensbedingt nicht mehr zugänglich.
